Università
Ca' Foscari
Venezia

Dottorato di ricerca in
STORIA DELLE ARTI
Ciclo XXIX

Tesi di Ricerca

***Il cantiere di
San Lorenzo a Verona
nel contesto
del Romanico europeo***

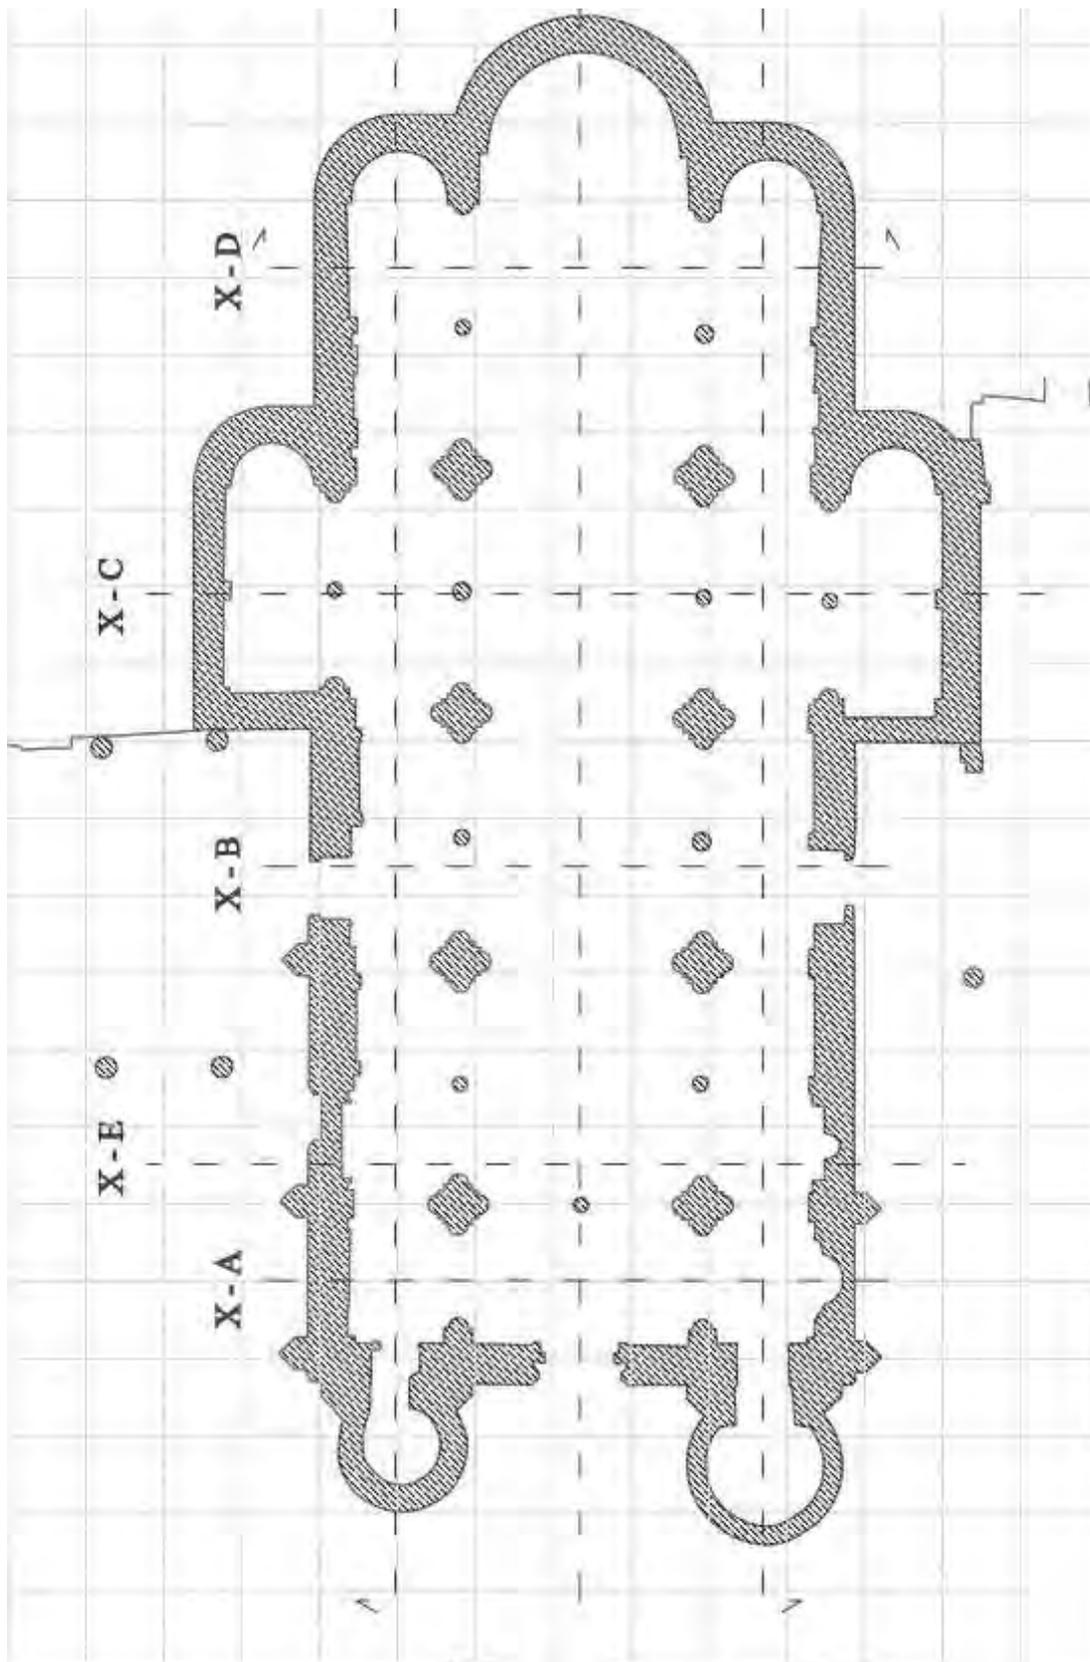
Tav. 1 Pianta della chiesa (griglia 2 m x 2 m)

fra i piedritti e le paraste nelle fiancate (nord, da ovest a est: 1,91 m; 2,53 m; 1,93 m; 2,36 m; 1,94 m; 2,84 m; 1,95 m; 2,52 m; sud, da ovest a est: 1,95 m; 2,60 m; 1,95 m; 2,50 m; 1,90 m; 2,88 m; 1,98 m; 2,51 m). I disassamenti ortogonali fra colonne e pilastri paralleli sono minimi, nell'ordine dei 10-15 cm.

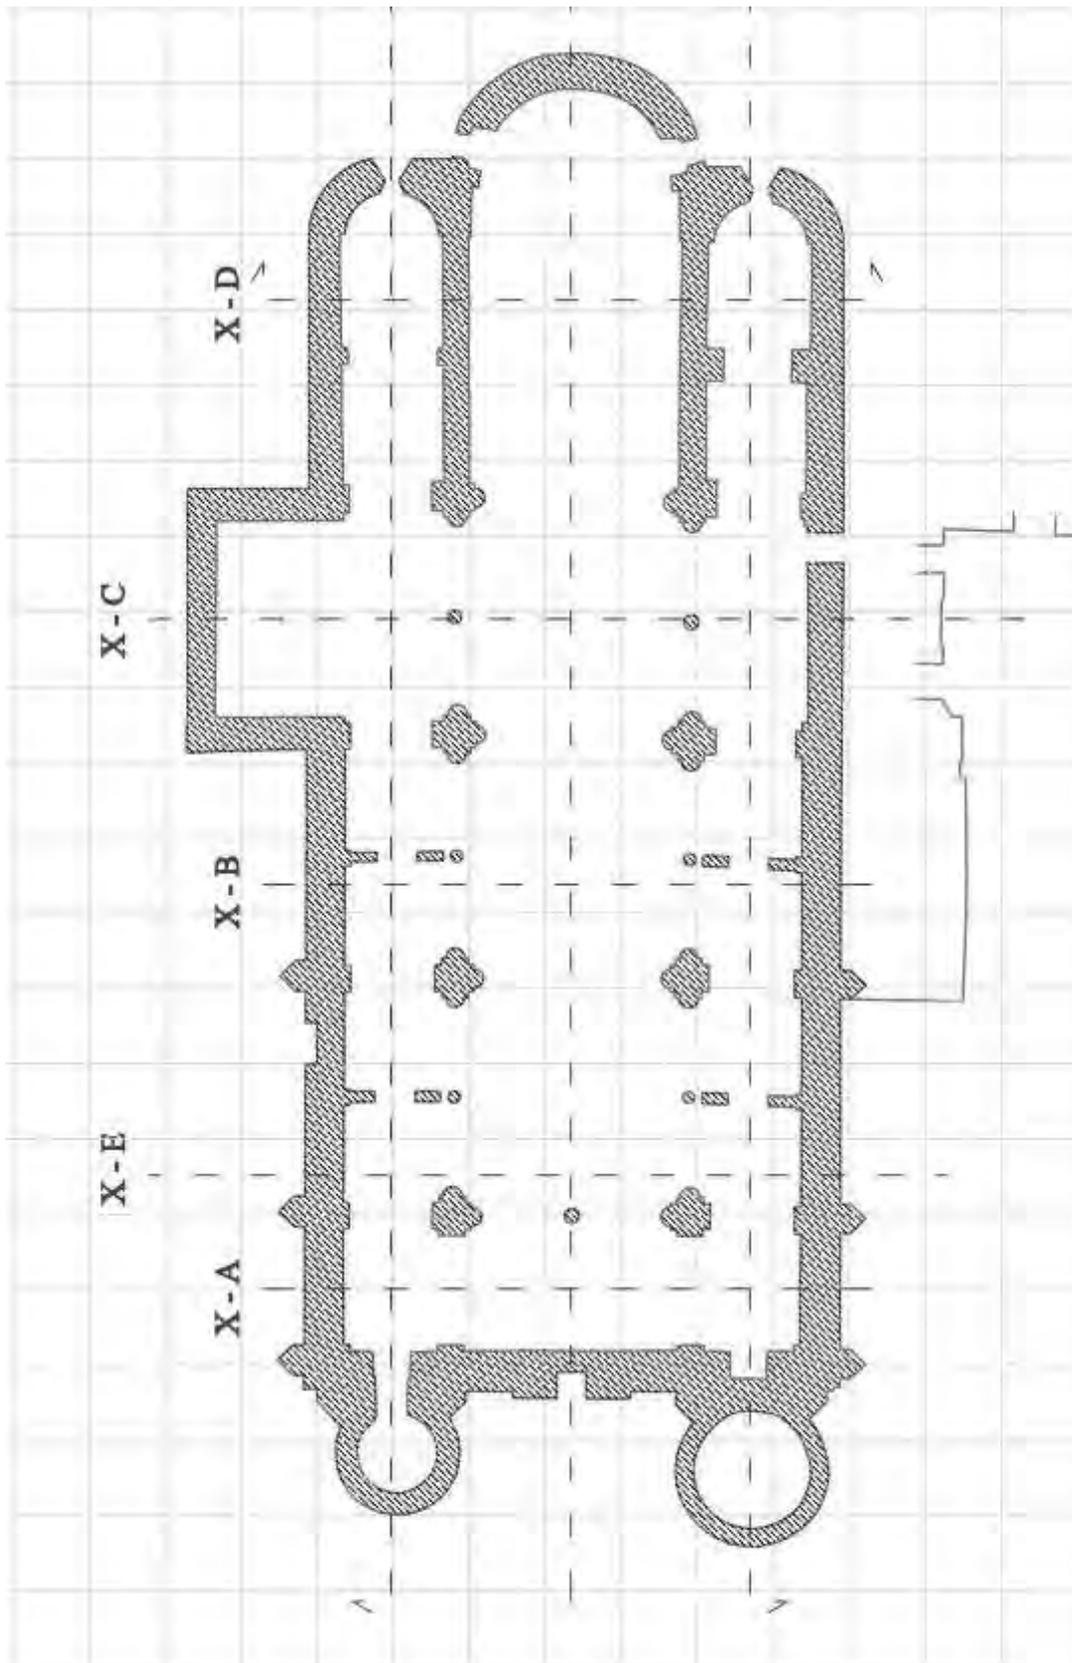
Tav. 2 Pianta delle gallerie (griglia 2 m x 2 m)

L'interasse longitudinale fra i sostegni maggiori e quelli minori è equivalente a nord (da ovest a est: 2,90 m; 2,23 m; 2,23 m; 2,31 m; 2,30 m; 2,15 m; 2,21 m) e a sud (da ovest a est: 2,89 m; 2,23 m; 2,22 m; 2,22 m; 2,20 m; 2,18 m; 2,19 m), così come la perpendicolarità fra pilastri-colonne e pareti (nord, da ovest a est: 2,18 m; 2,60 m; 2,23 m; 2,63 m; 2,15 m; 2,18 m; 2,36 m; sud, da ovest a est: 2,21 m; 2,67 m; 2,26 m; 2,63 m; 2,12 m; 2,88 m; 2,22 m; 1,80 m).

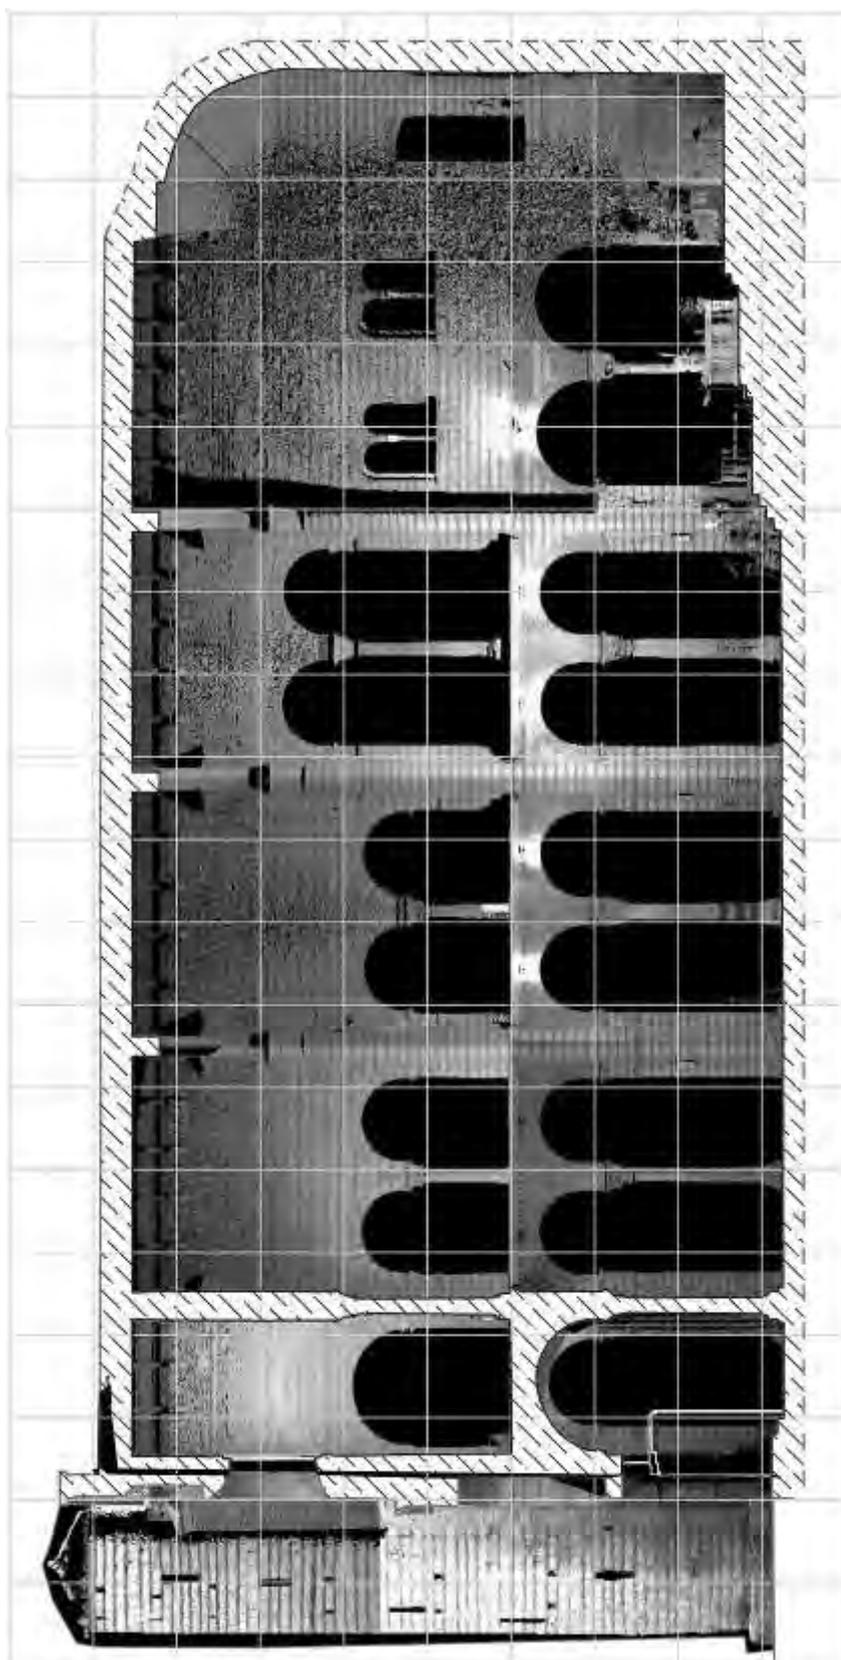
Tav. 3 Sezione longitudinale Y-B, versante nord (griglia 2 m x 2 m)

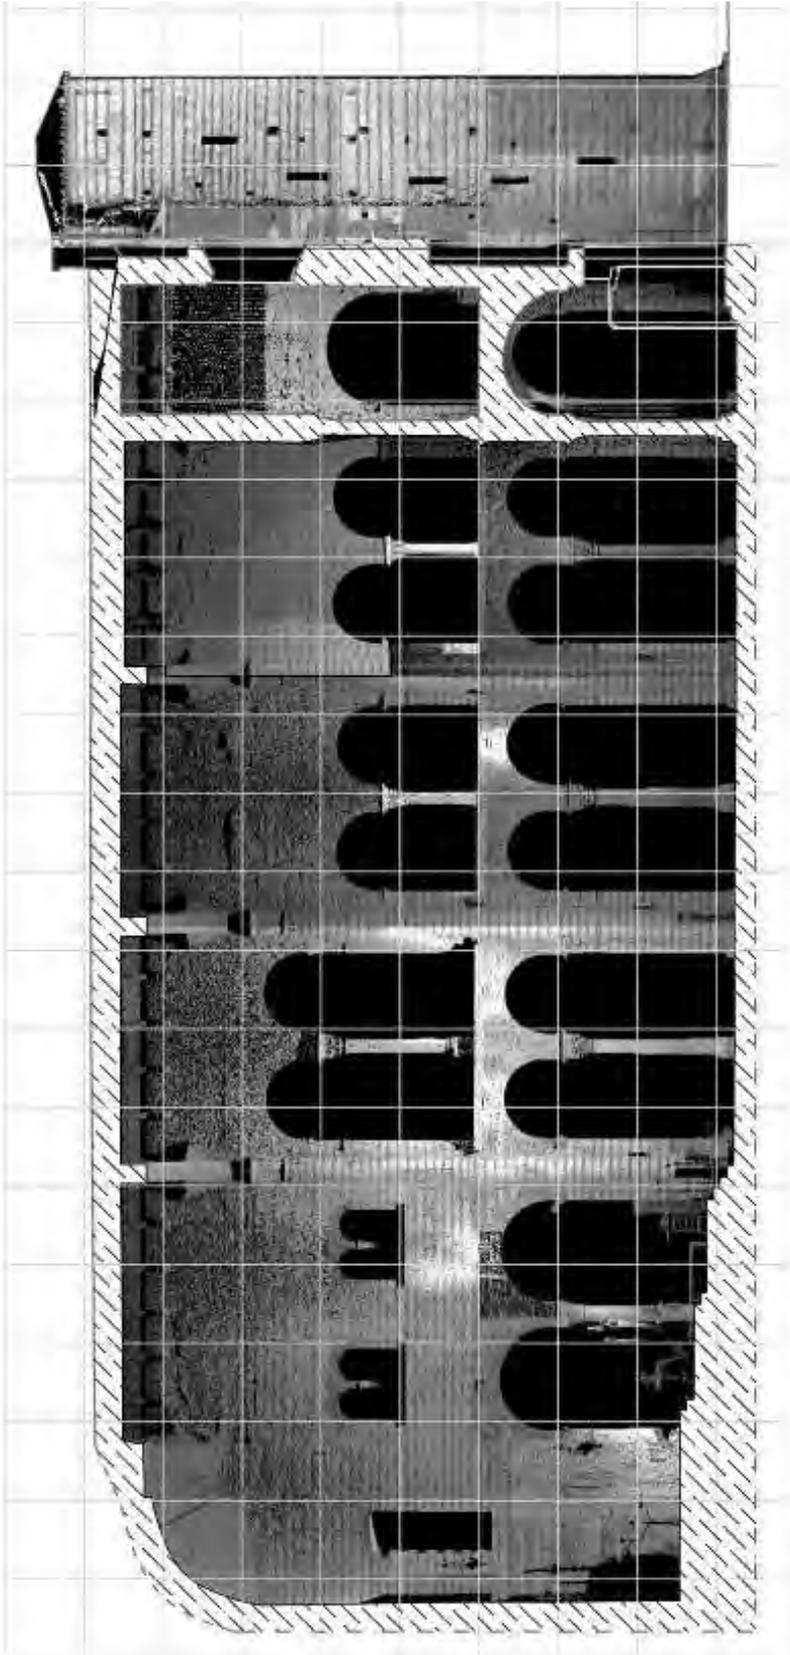
Tav. 4 Sezione longitudinale Y-B, versante sud (griglia 2 m x 2 m)

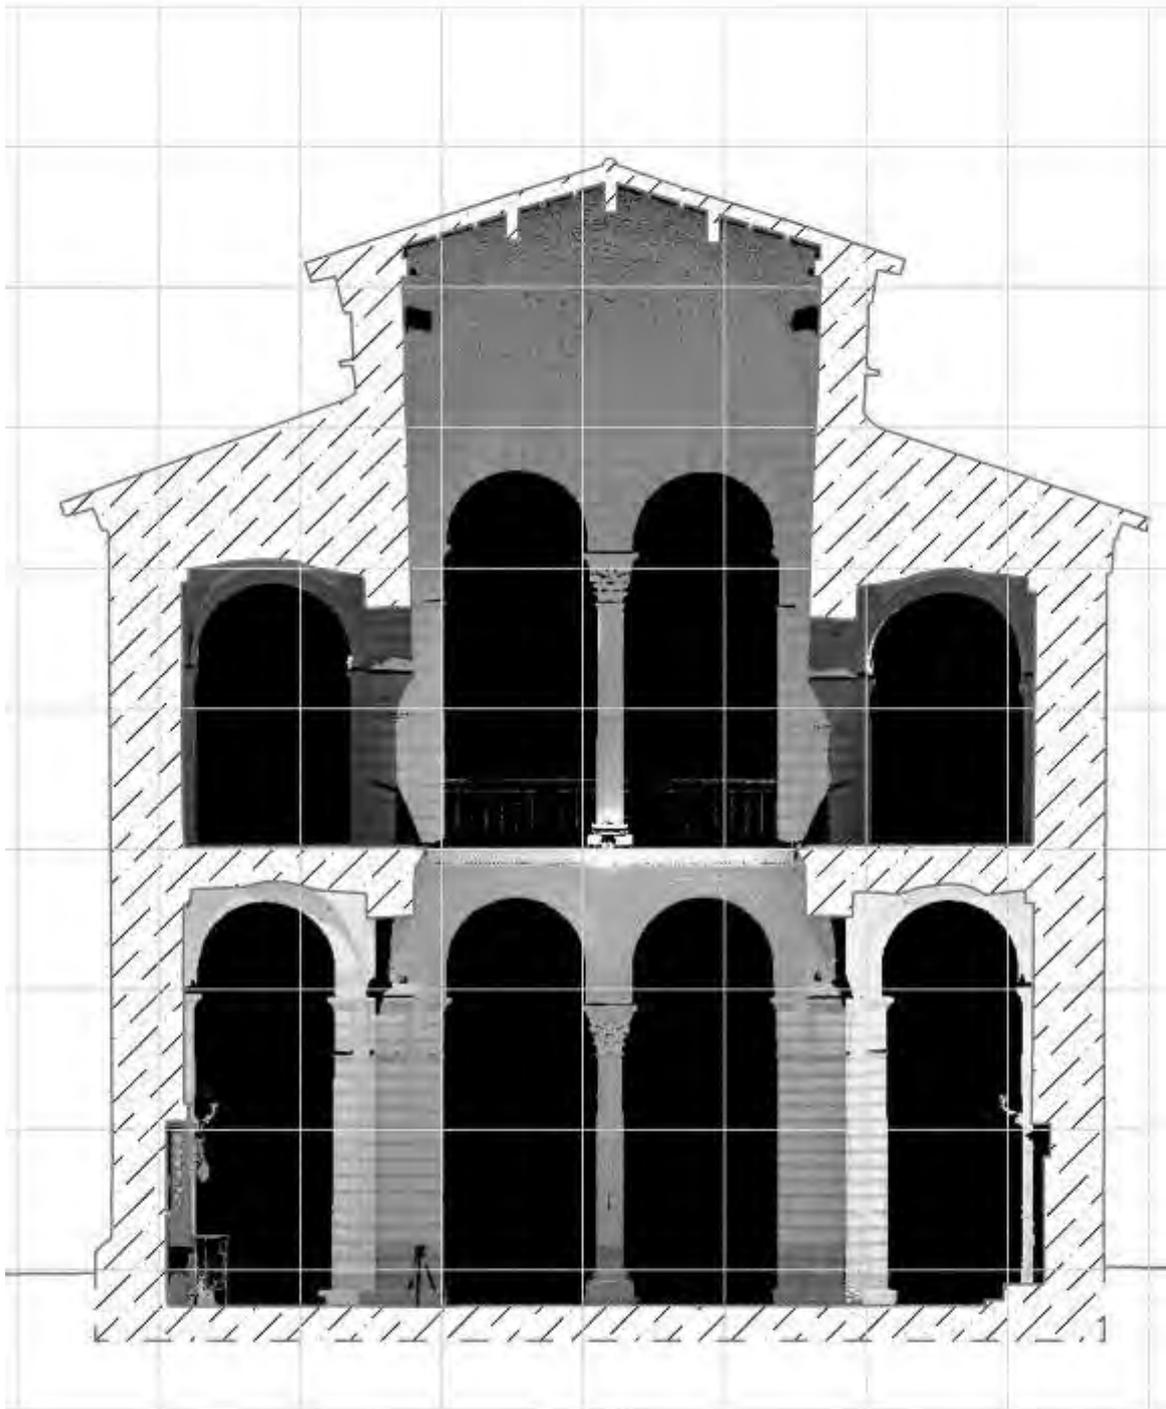
Tav. 5 Sezione trasversale X-E, versante occidentale (griglia 2 m x 2 m)

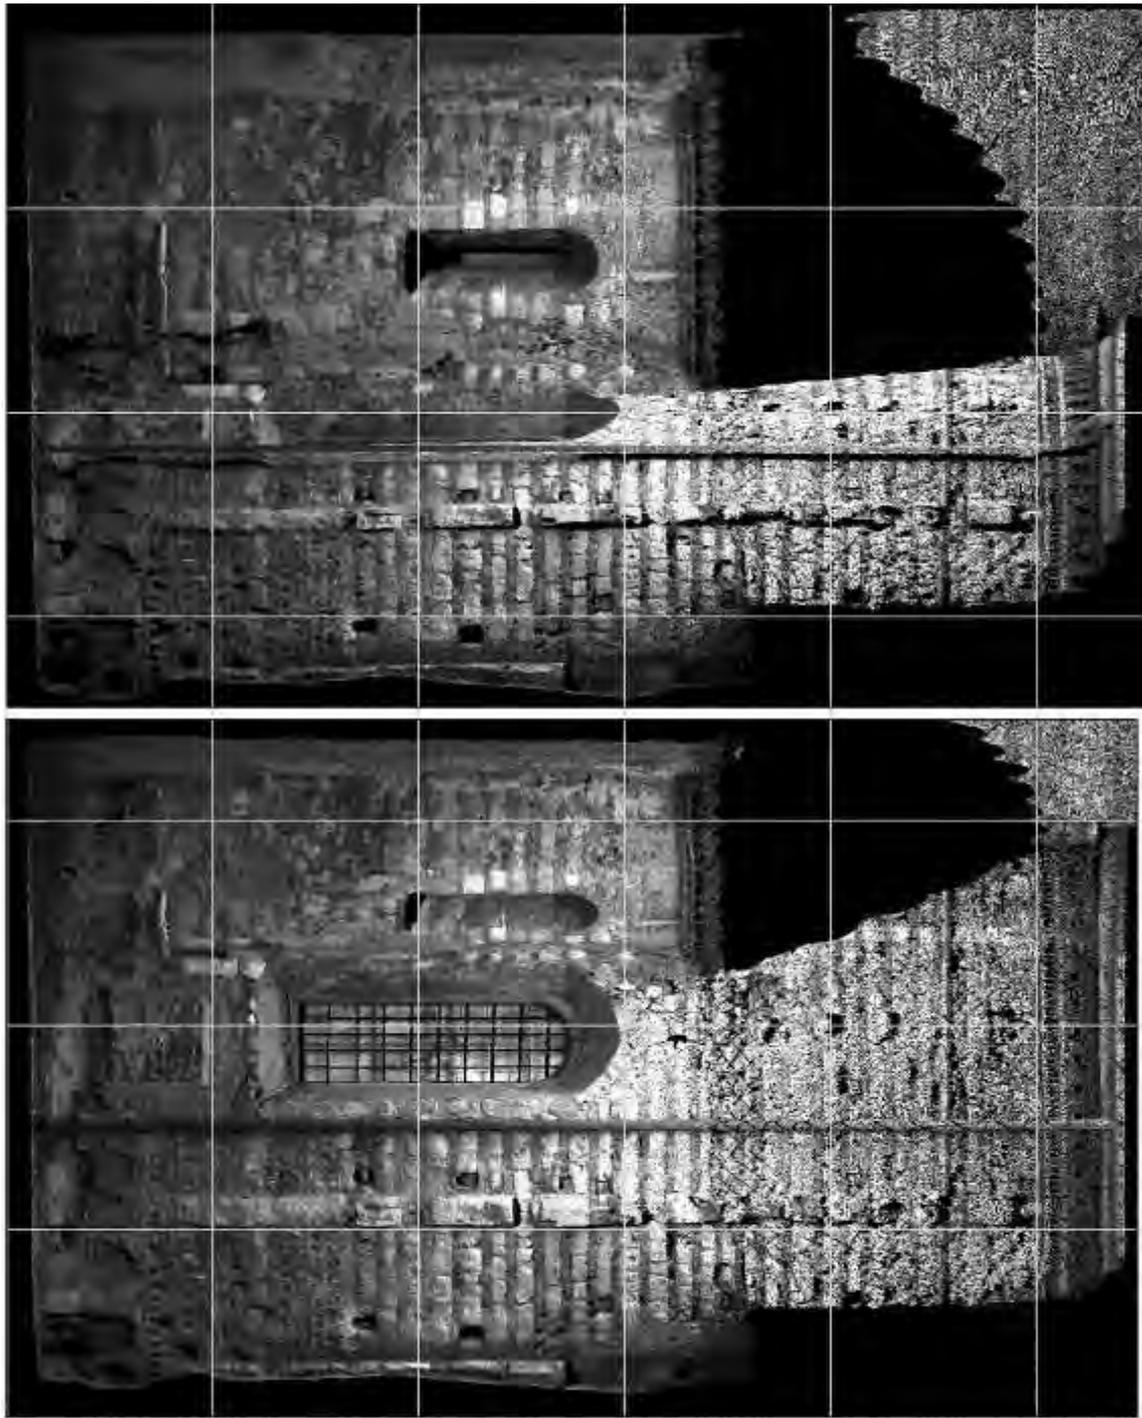
Tav. 6 *Ortofotopiani delle absidi centrale e meridionale del coro (griglia 2 m x 2 m)*

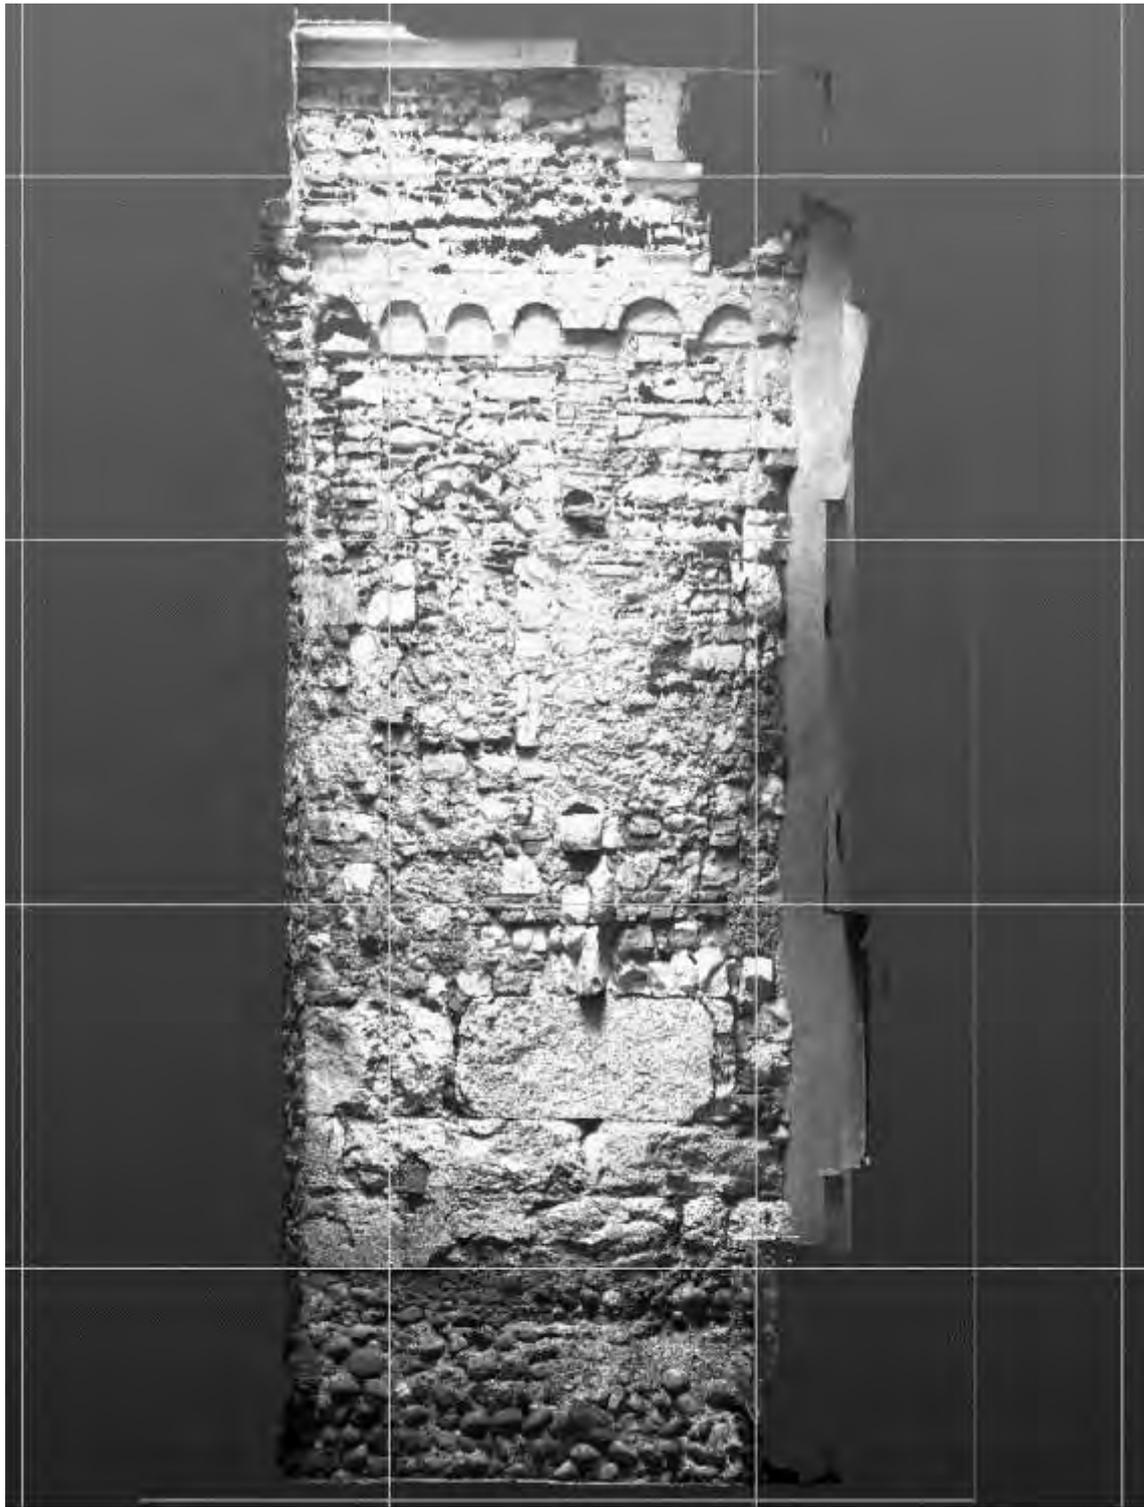
Tav. 7 Ortofotopiano dell'abside della cappella settentrionale (griglia 2 m x 2 m)

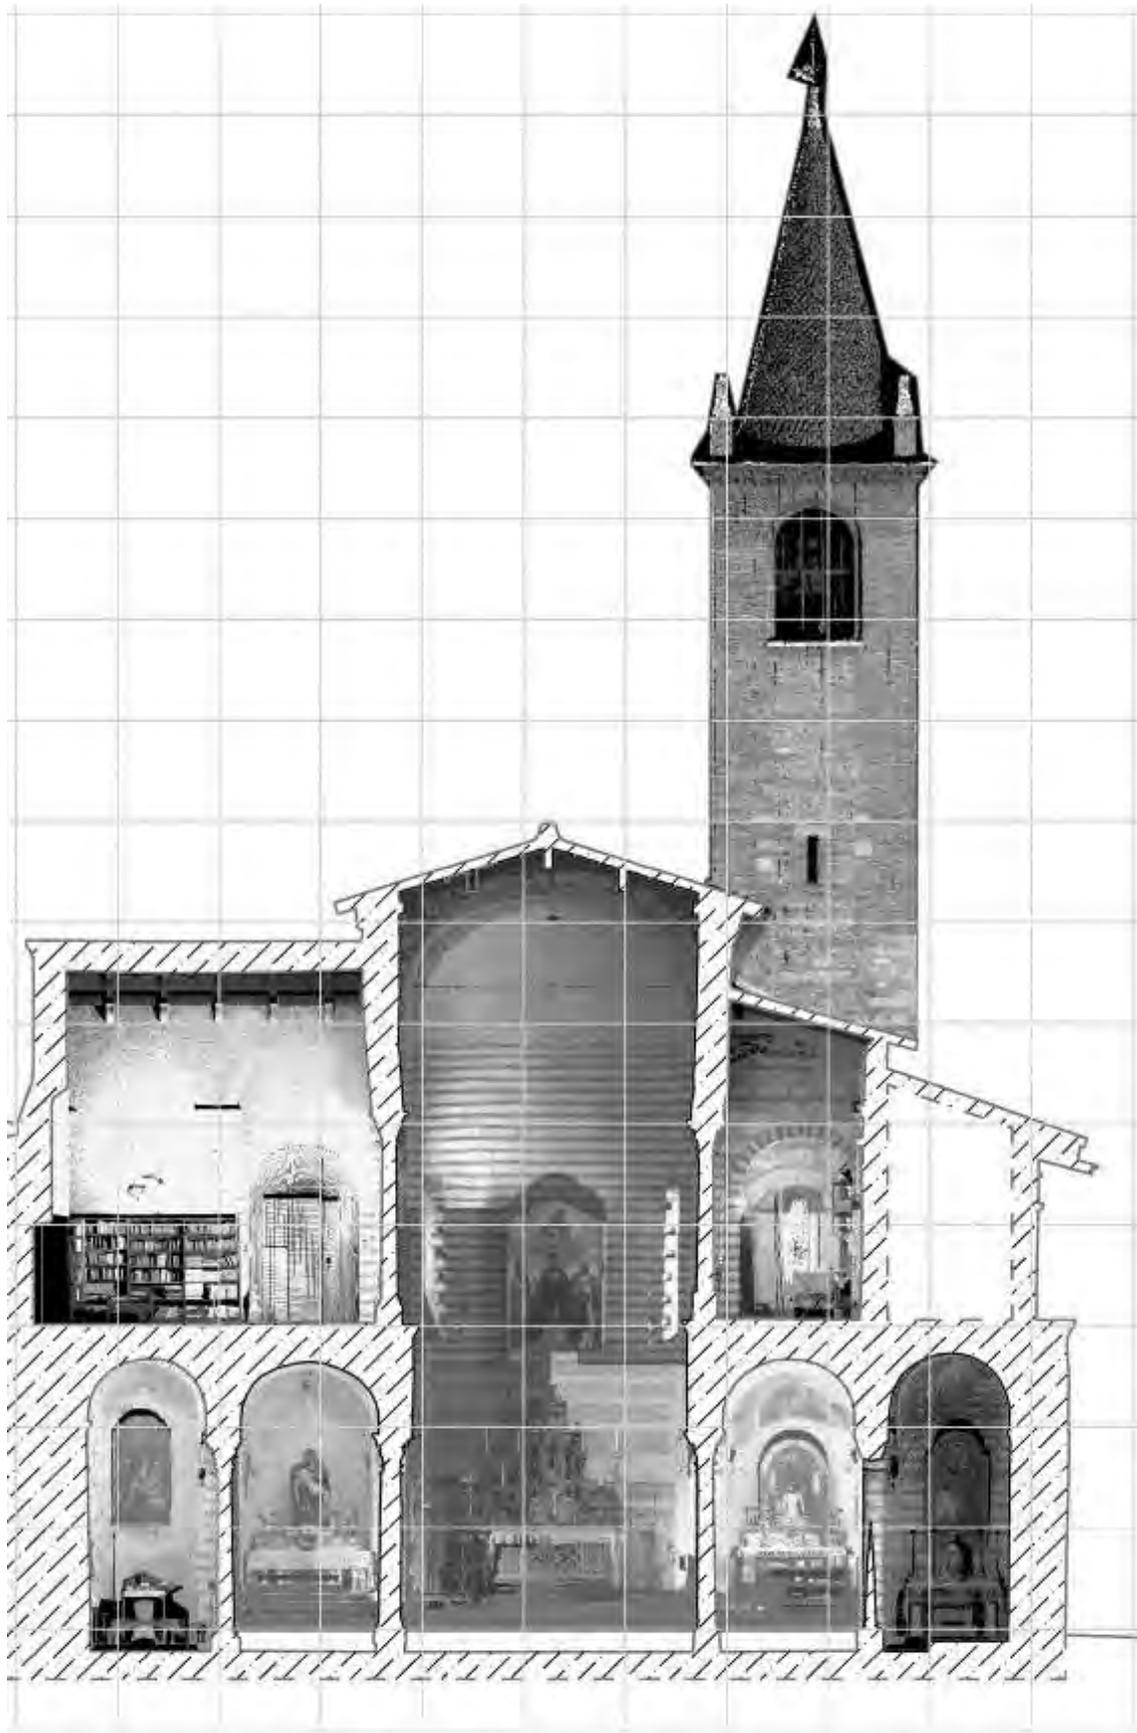
Tav. 8 Sezione trasversale X-C (griglia 2 m x 2 m)

Le pareti interne degli emicicli minori sono state completamente rifoderate nel corso dei moderni restauri e sfoggiano un parato fittizio nel quale le profilature dei conci sono state tracciate direttamente sugli intonaci, con un intento prettamente scenografico (tav. 8).

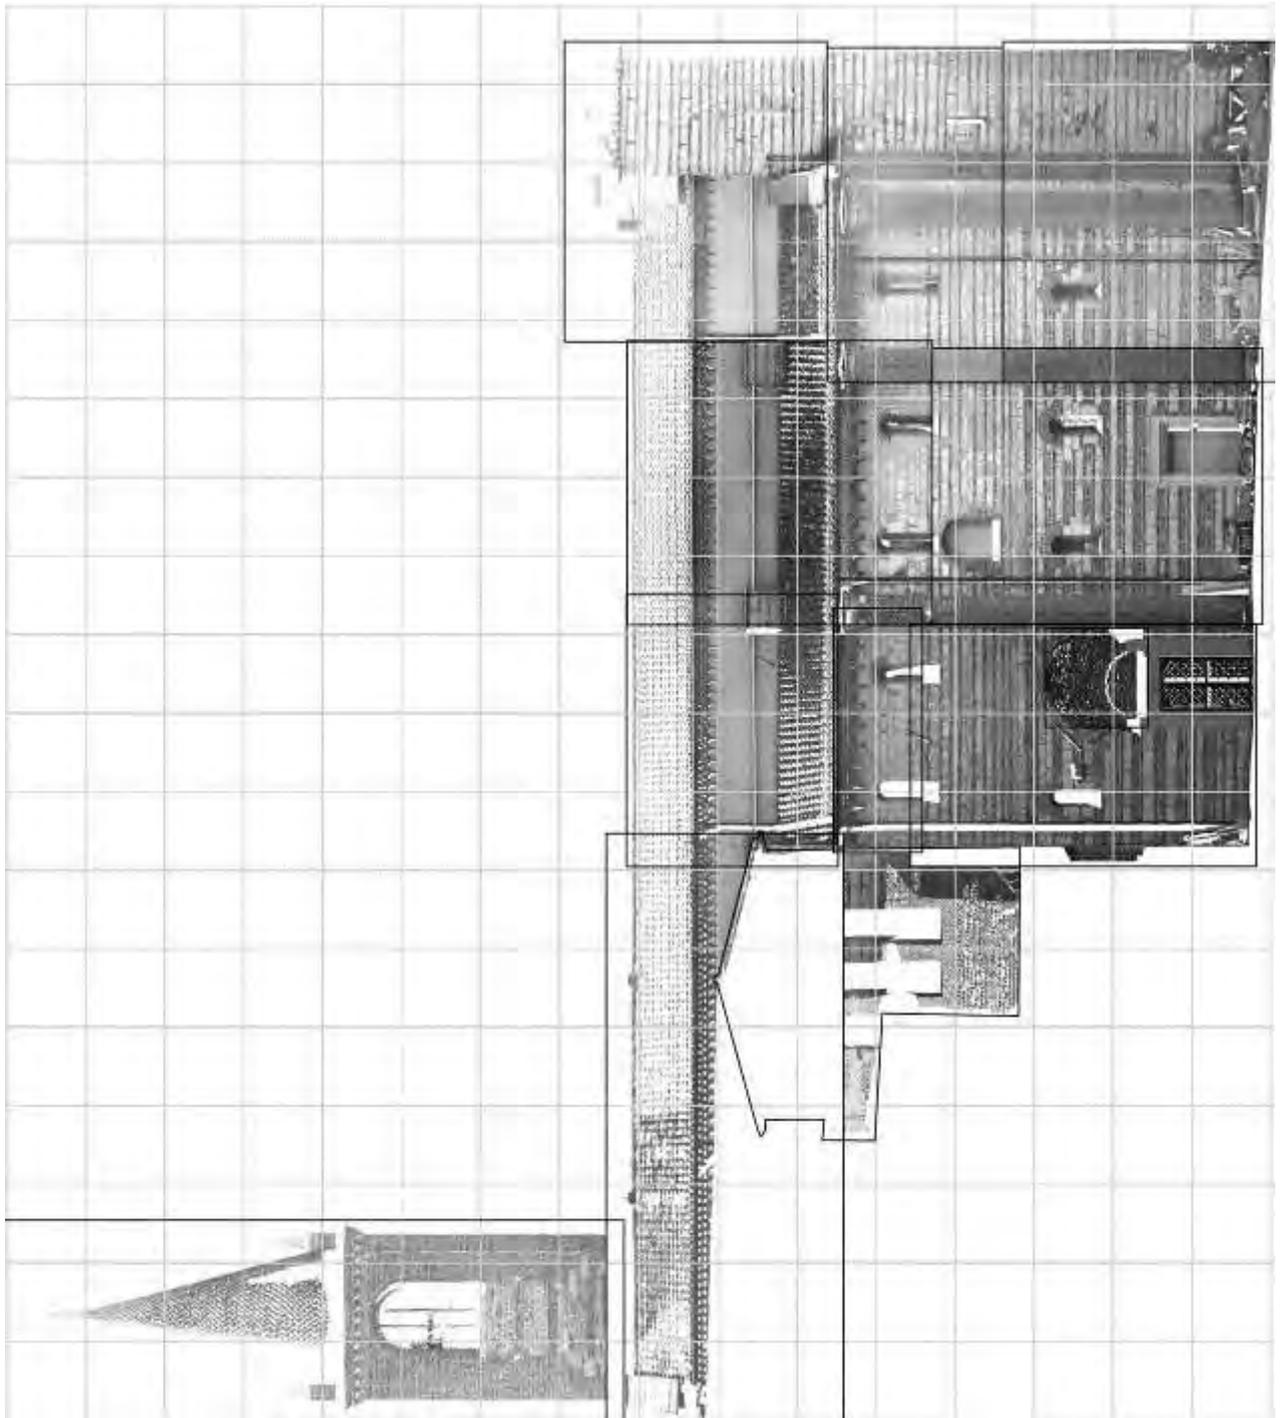
Tav. 9 *Ortofotopiano del fianco settentrionale (griglia 2 m x 2 m)*

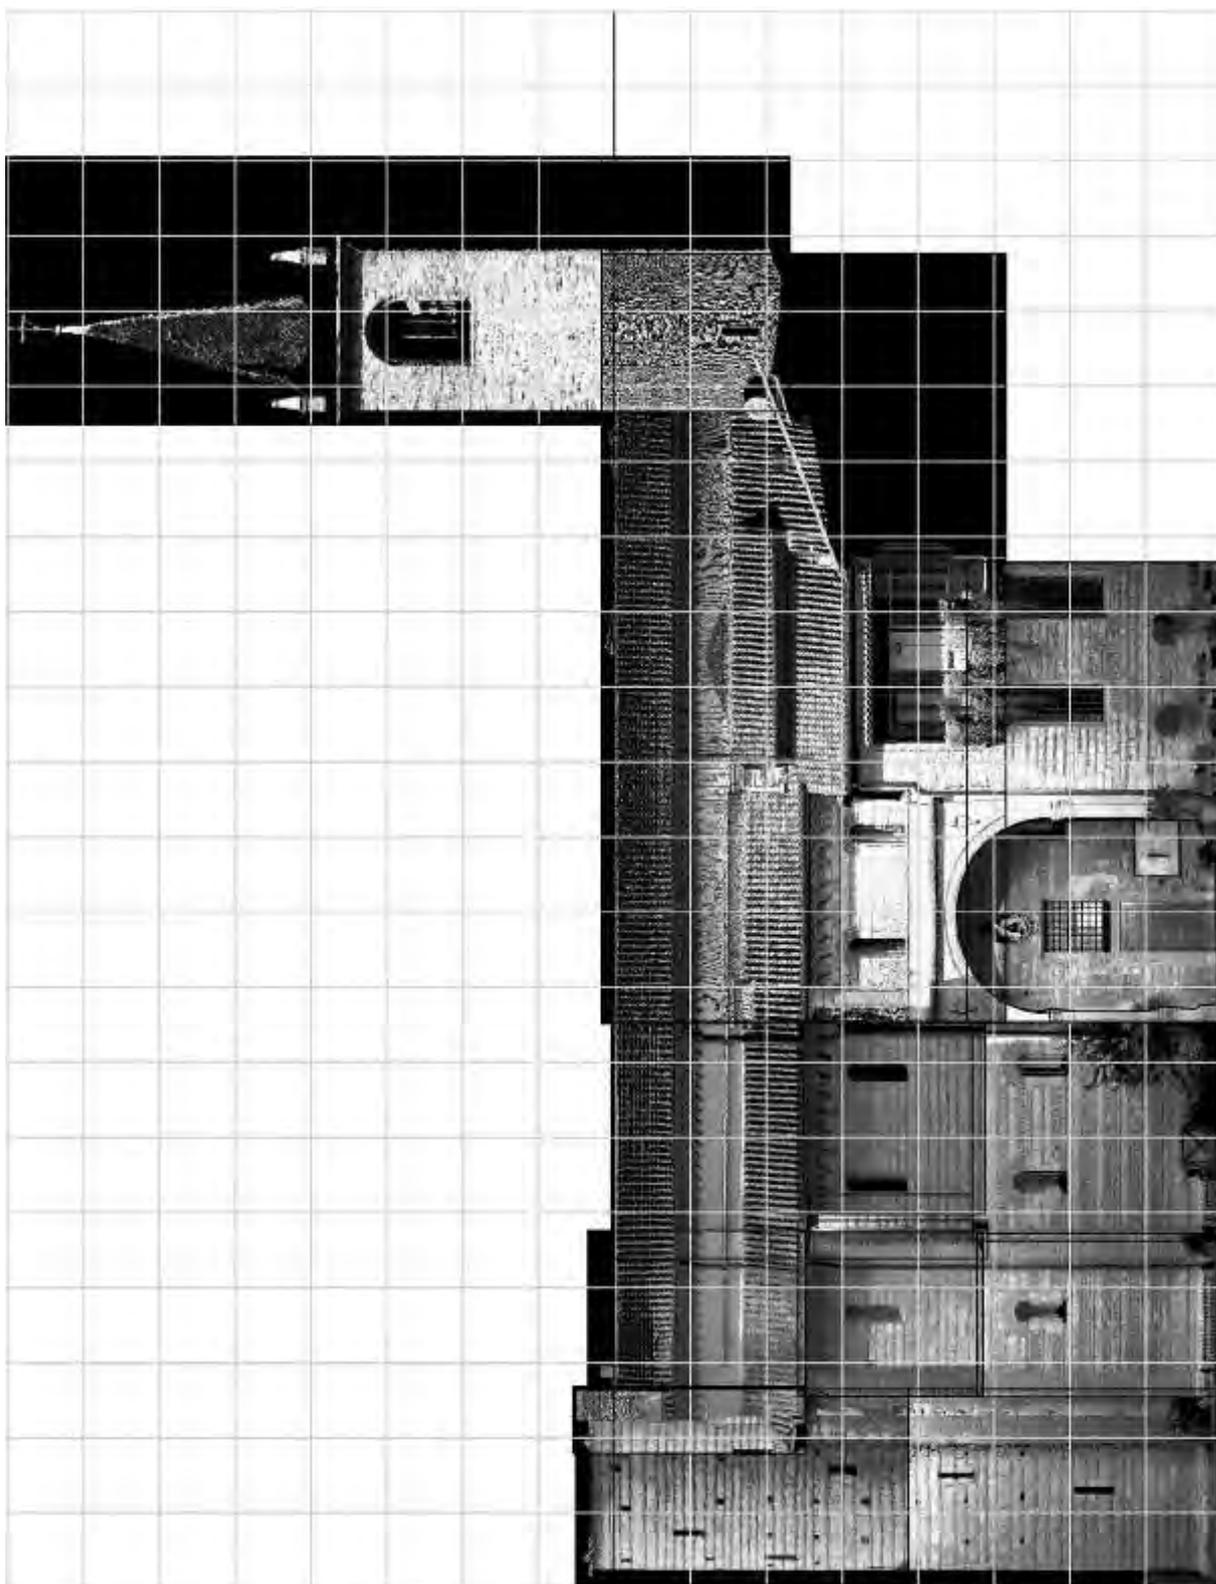
Tav. 10 Ortofotopiano del fianco meridionale (griglia 2 m x 2 m)

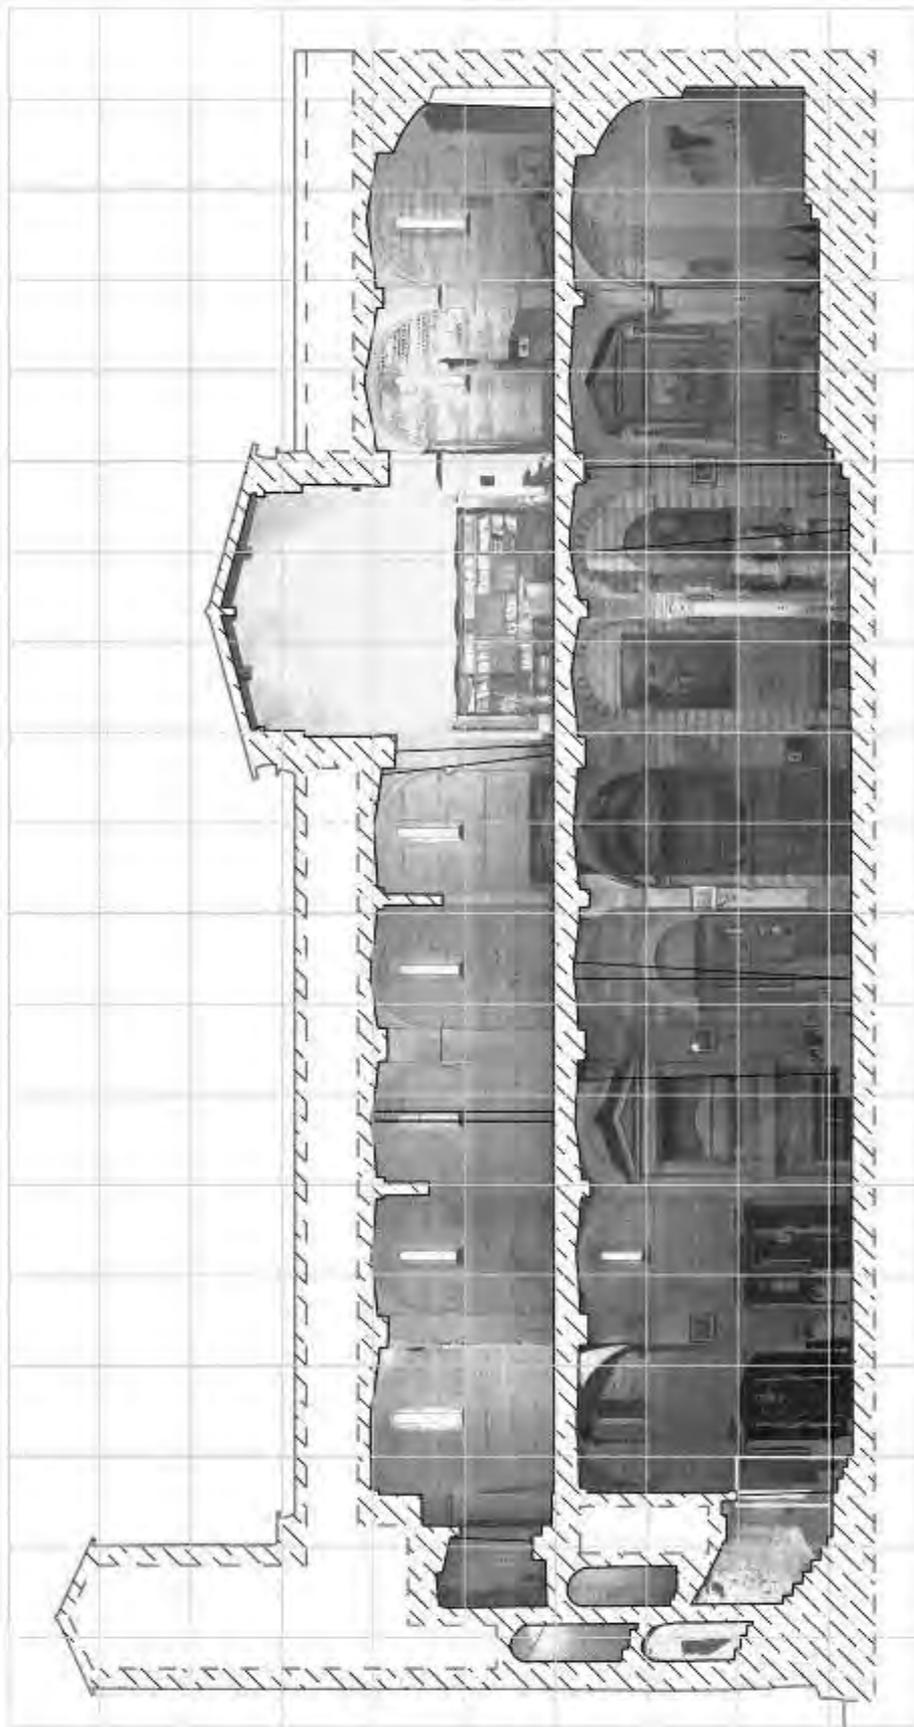
Tav. 11 Sezione longitudinale Y-B, ortofotopiano del perimetrale nord (griglia 2 m x 2 m)

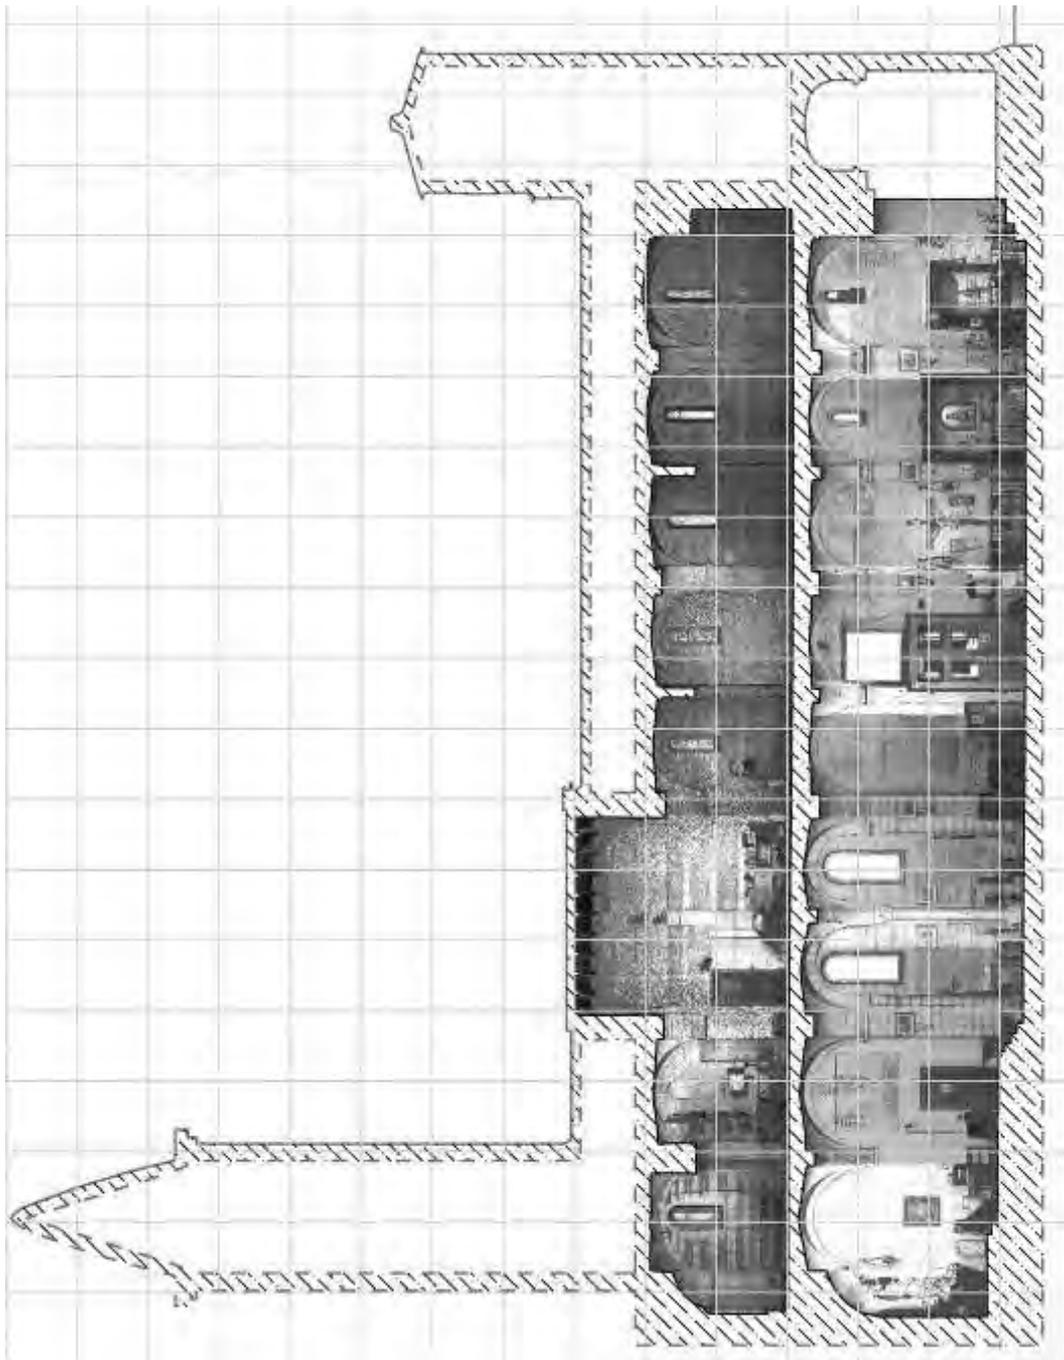
Tav. 12 Sezione longitudinale Y-A, ortofotopiano del perimetrale sud (griglia 2 m x 2 m)

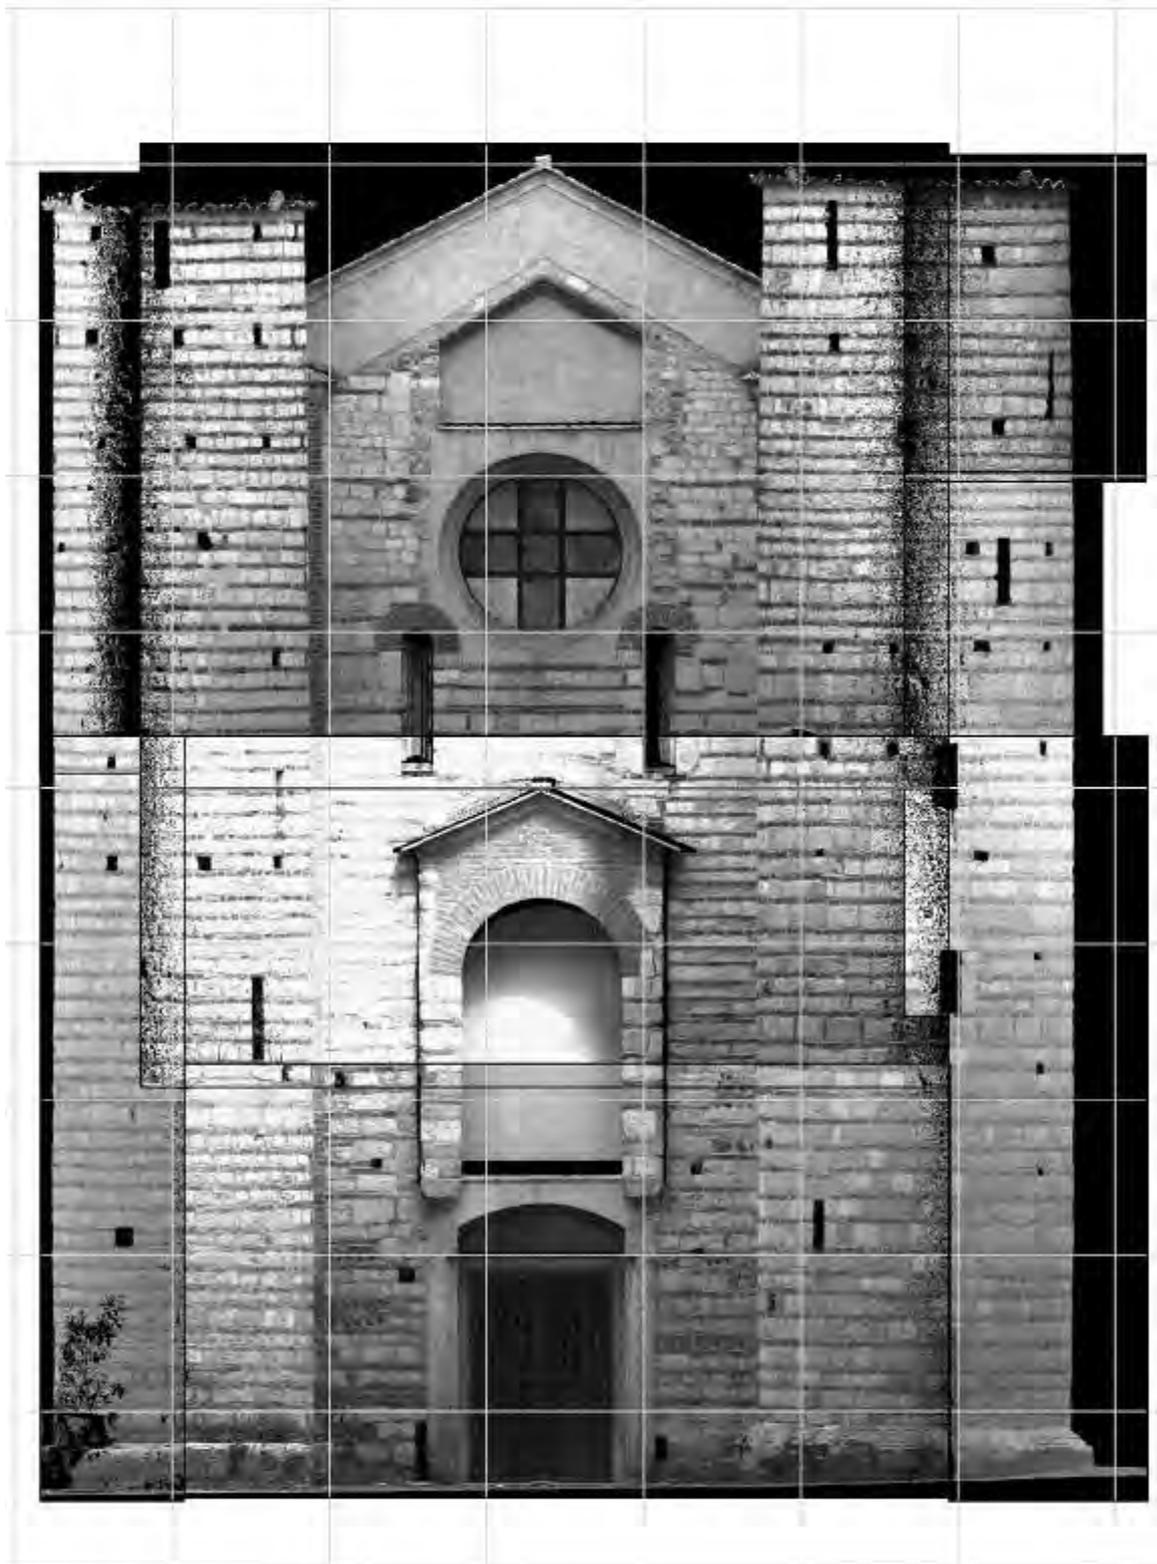
Tav. 14 *Ortofotopiano della facciata (griglia 2 m x 2 m)*
