Università
Ca' Foscari
Venezia

Dottorato di ricerca in
STORIA DELLE ARTI
Ciclo XXIX

Tesi di Ricerca

***Il cantiere di
San Lorenzo a Verona
nel contesto
del Romanico europeo***

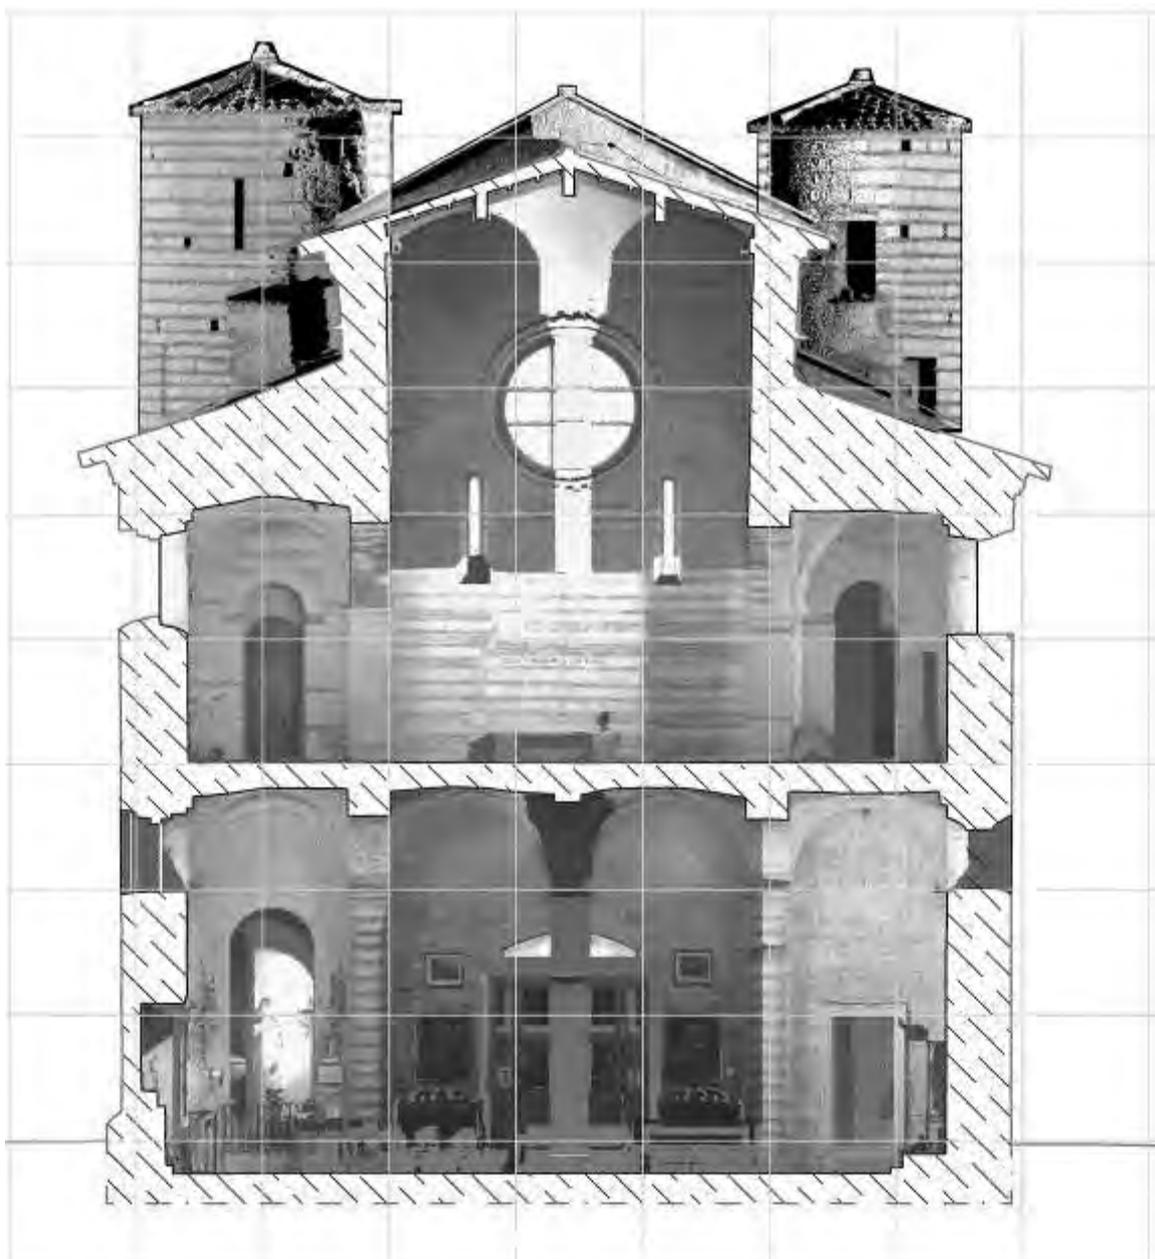
Tav. 15 Sezione trasversale X-A, ortofotopiano della controfacciata (griglia 2 m x 2 m)

Le murature interne appaiono oltremodo stratificate: permangono, infatti, scarni brani struttivi e parietali nella specchiatura principale (UUSS 319, 320, 330, 331, 341), oltre agli archi incastrati delle volticine nelle navate laterali (UUSS 323, 324, 332, 333) e all'intera testata della navatella nord (US 340) (fig. 358). A livello delle tribune, le persistenze romaniche si concretizzano nei corridoi laterali (UUSS 351, 346, 378, 372) (figg. 359-360) e negli archi longitudinali (UUSS 354, 348, 369), ma si riducono a sporadici lacerti in quello centrale (US 359) (tav. 15).

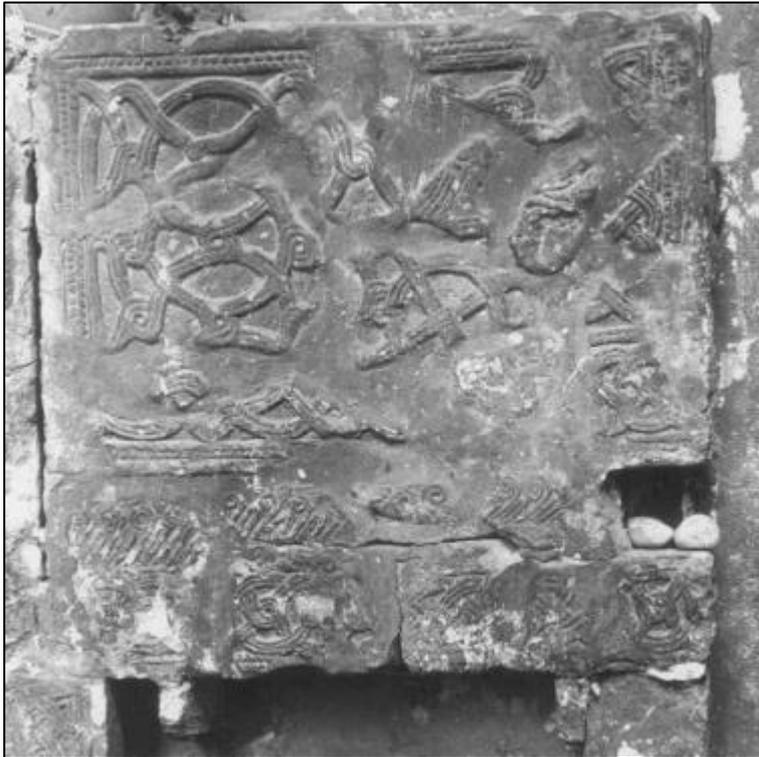
Tav. 27 I frammenti altomedievali conglobati in un massello di cemento (SABAPVr, Archivio del Catalogo, b. VRC/98, SL, n. 16972)

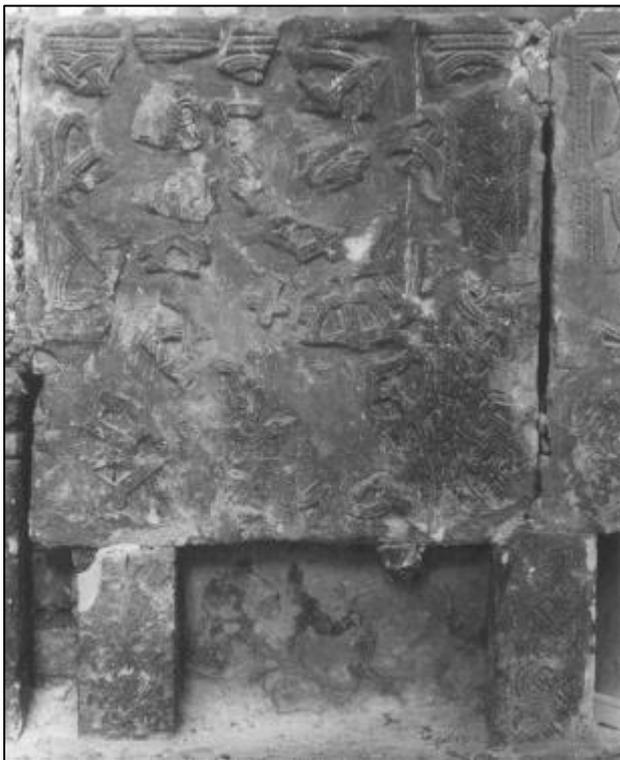
Tav. 28 I frammenti altomedievali conglobati in un massello di cemento (SABAPVr, Archivio del Catalogo, b. VRC/98, SL, n. 16973)

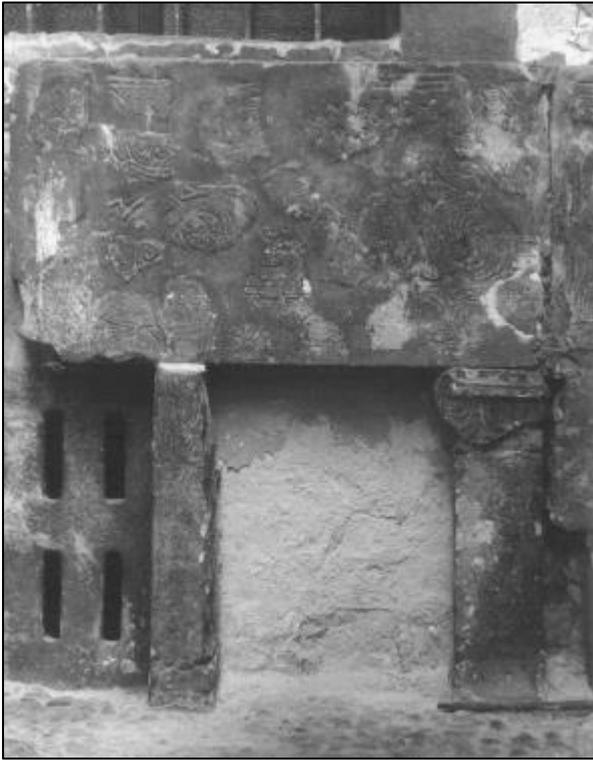
Tav. 29 *I frammenti altomedievali conglobati in un massello di cemento*
(SABAPVr, Archivio del Catalogo, b. VRC/98, SL, n. 16974)

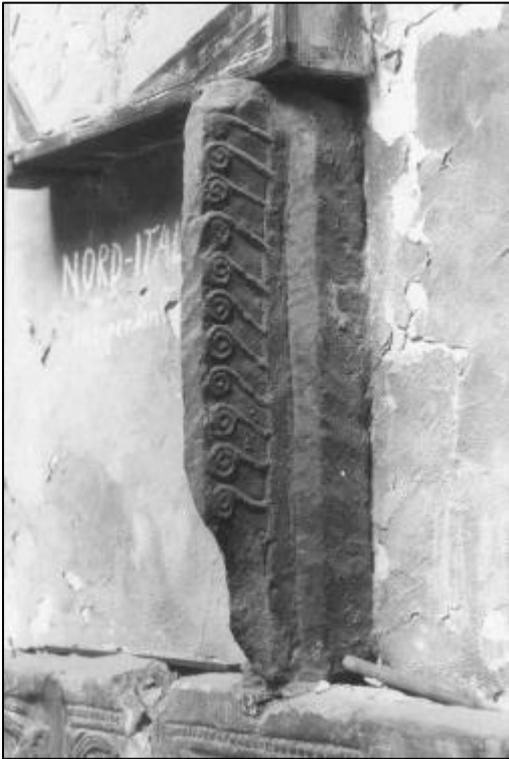
Tav. 30 *Frammento altomedievale immurato sotto il portico della Canonica*
(SABAPVr, Archivio del Catalogo, b. VRC/98, SL, n. 16975)

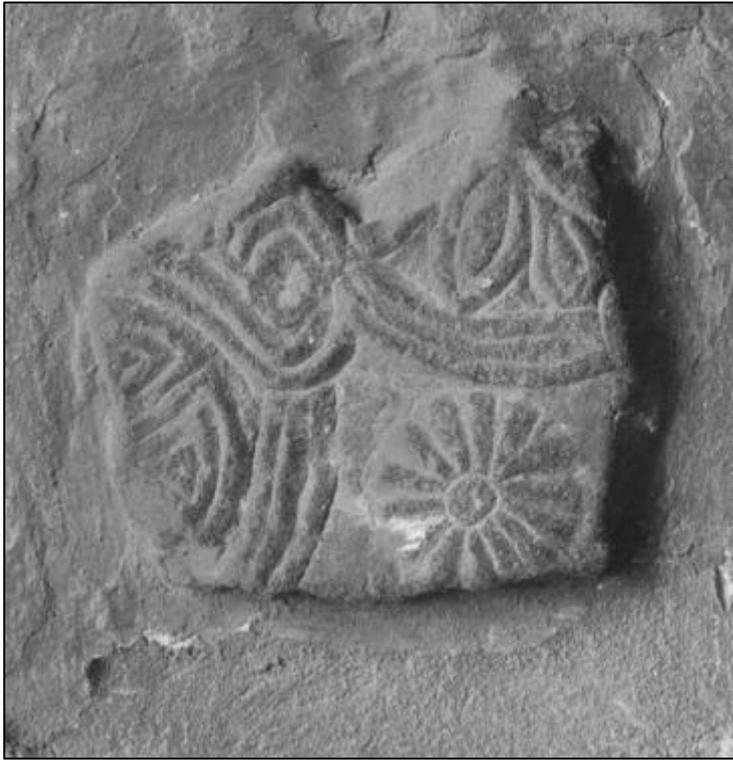
Tav. 31 Frammento altomedievale immurato sotto il portico della Canonica
(SABAPVr, Archivio del Catalogo, b. VRC/98, SL, n. 16976)

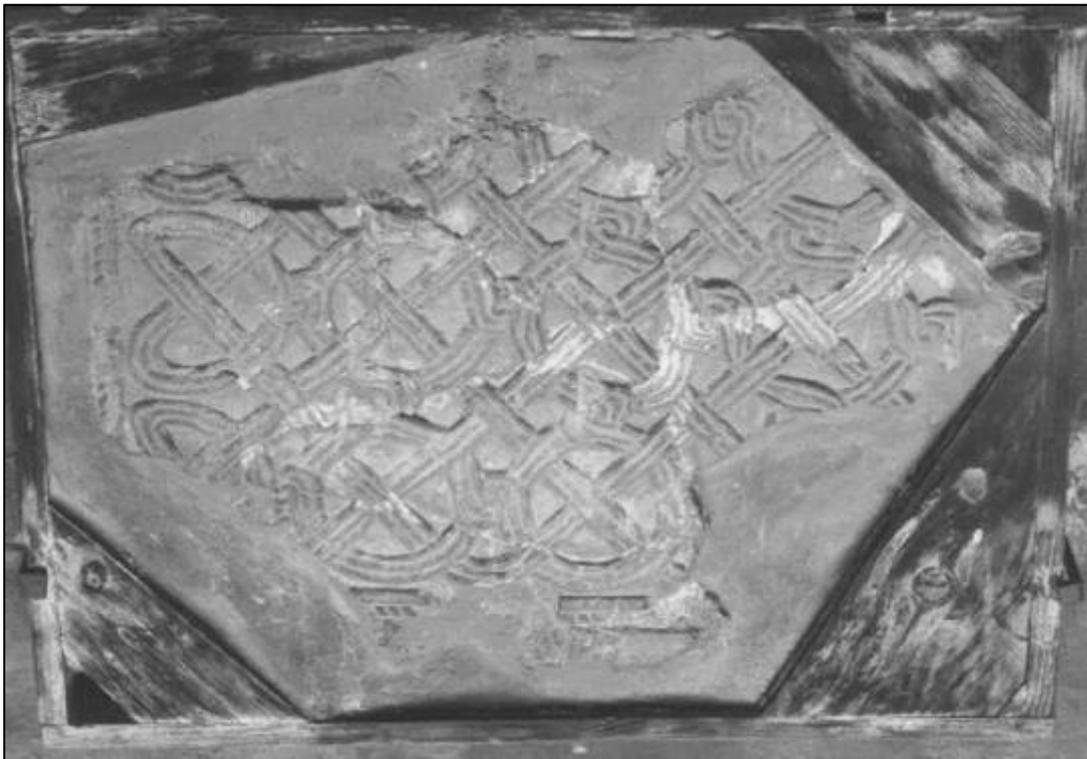
Tav. 32 I frammenti altomedievali conglobati in un massello di cemento
(SABAPVr, Archivio del Catalogo, b. VRC/98, SL, n. 16977)

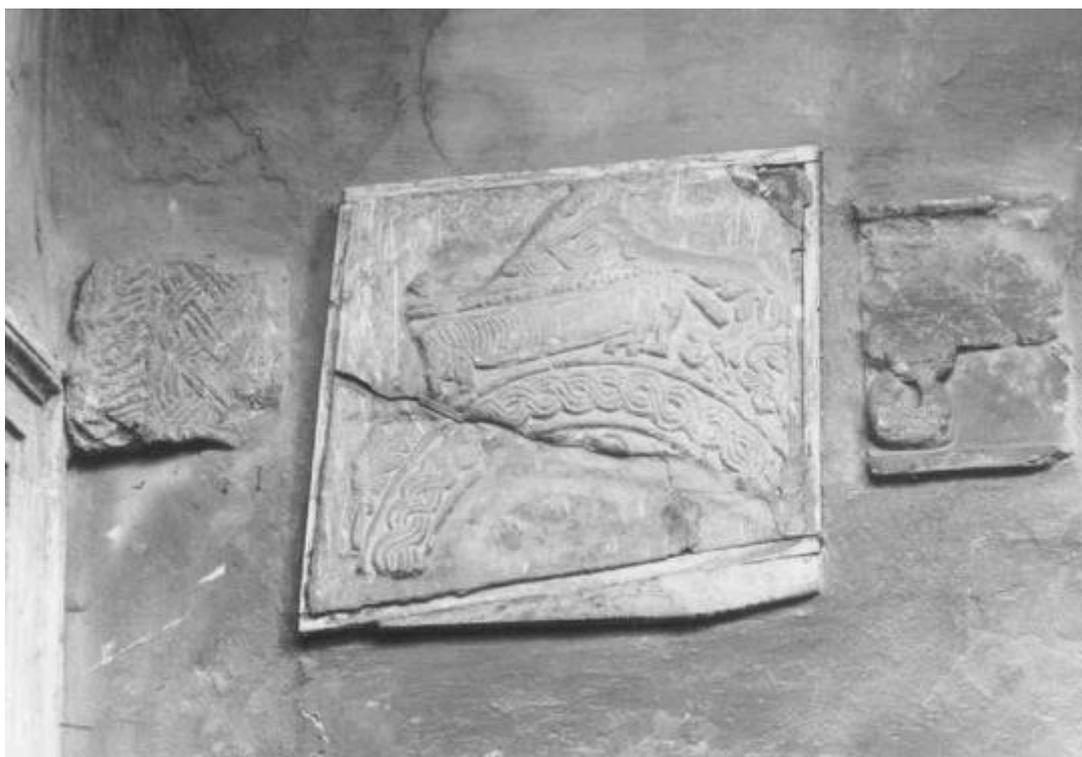
Tav. 33 I frammenti altomedievali conglobati in un massello di cemento
(SABAPVr, *Archivio del Catalogo*, b. VRC/98, SL, n. 16978)

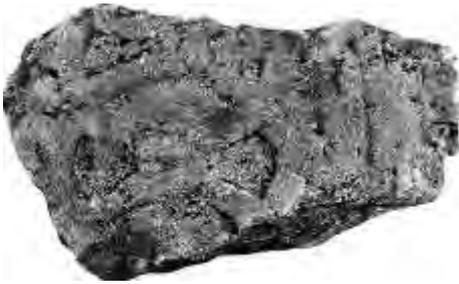
Frammento 1

Posizione: cortile esterno verso l'Adige.

Luogo di provenienza: recinzione
presbiteriale altomedievale (?).

Datazione: secondo quarto del IX secolo.

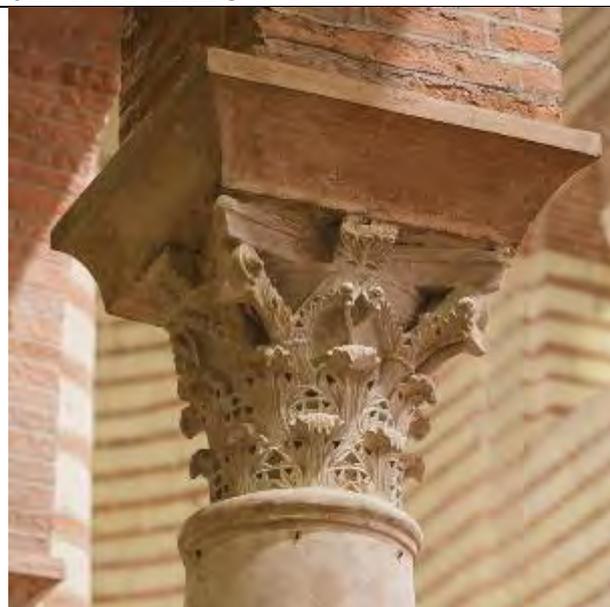
02. CAPITELLO

Posizione: colonna nord della crociera (UUSS 581, 587).

Luogo di provenienza: Id.

e trova un puntuale riscontro nei semicapitelli delle absidi sanfermiane (Trevisan 2004a, pp. 250-252). Nei decenni successivi questa varietà di imposte fu largamente impiegata in alcuni importanti cantieri urbani (San Giovanni in Valle, Duomo, San Giovanni in Fonte e, forse, anche San Pietro in Castello) (BALDO 2008, p. 23) e del territorio (San Lorenzo a Pescantina, San Floriano a San Floriano di Valpolicella, Sant’Ambrogio a Tombazosana di Ronco all’Adige).

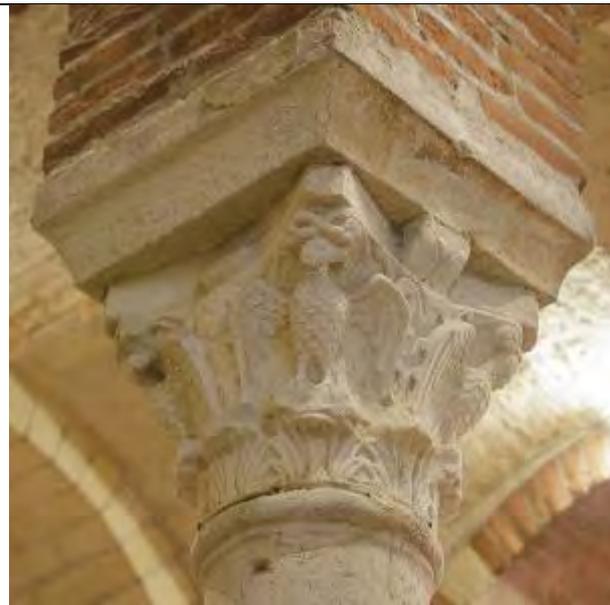
03. CAPITELLO

Posizione: colonna dello pseudo transetto nord (US 571).

Luogo di provenienza: Id.

Questa gamma di capitelli (cfr. scheda 10) contraddistingue il doppio fornice che dalle navate immette nei bracci dello pseudo-transetto. Il calato bipartito sfoggia un giro di otto basse foglie d’acanto inflesse nella fascia inferiore, sopra cui si adagiano le aquile angolari in simmetria con gli spigoli concavi dell’abaco. I rapaci tengono le ali spiegate e il rostro voltato, ghermendo con gli artigli alternativamente una lepre, un coniglio o un piccolo uccello. L’esiguo spazio di risulta fra le ali è conquistato da elici floreali che s’incontrano sopra le teste dei volatili.

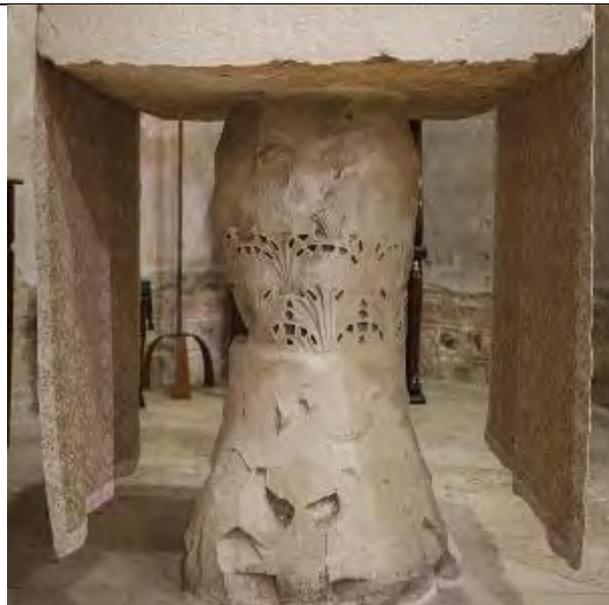
04. CAPITELLI

Posizione: altare dello pseudo transetto nord.

Luogo di provenienza: sostegni delle navate.

Il manufatto inferiore, a foglie lisce (cfr. scheda 05) proviene certamente dalla prima colonna della navata meridionale (cfr. schede 33, 34) e venne rimpiazzato nel 1953 (cfr. scheda 08).

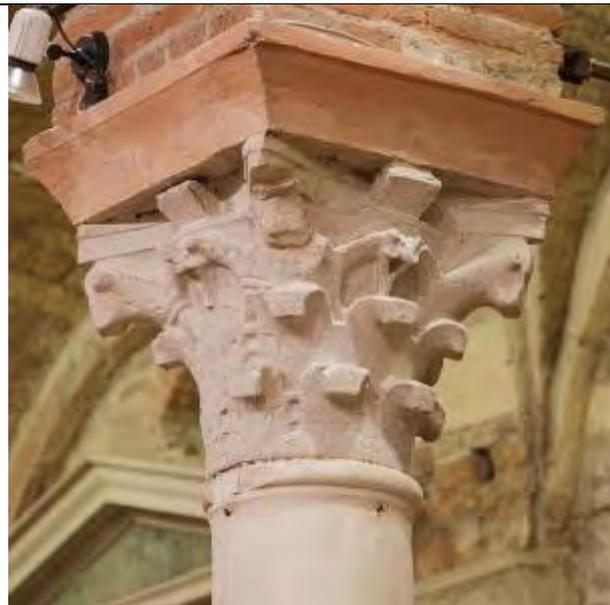
05. CAPITELLO

Posizione: seconda colonna della navata settentrionale (UUSS 546, 857).

Luogo di provenienza: Id.

PASSUELLO 2012, pp. 28-132). La forma, nella quale Arslan scorge «i prodromi del Romanico» (ARSLAN 1939, p.61) si perpetrò, pressoché immutata, fino al XII secolo (Santi Apostoli, Santo Stefano) (VALENZANO 2004, p. 240)

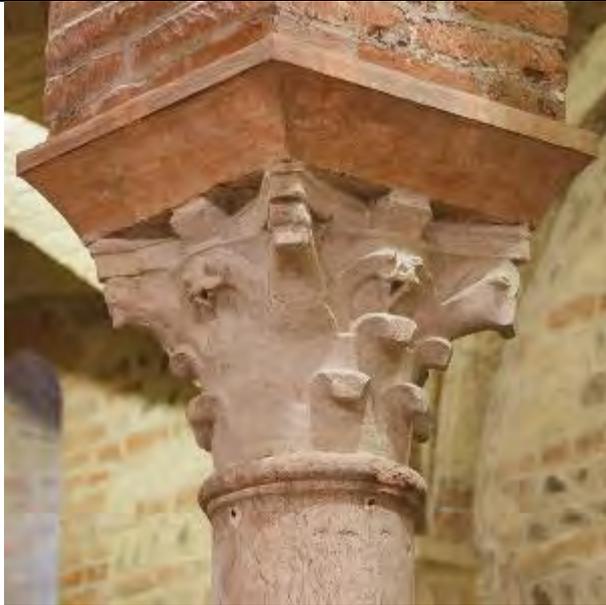
06. CAPITELLO

Posizione: prima colonna della navata settentrionale (UUSS 521, 862).

Luogo di provenienza: Id.

Cfr. scheda 05.

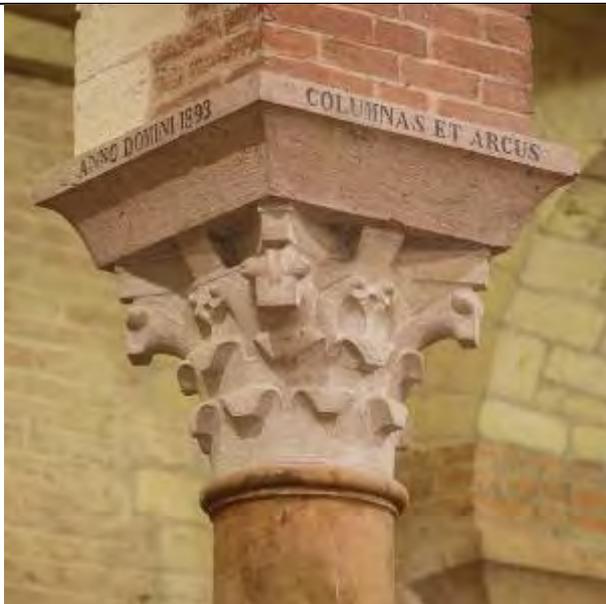
07. CAPITELLO

Posizione: tribuna occidentale, chiesa (US 390).

Luogo di provenienza: Id.

Questo capitello fu messo in opera nel 1893, quando venne eretta la tribuna binata occidentale, rifacendosi alle fattezze delle imposte nelle navate (cfr. scheda 05).

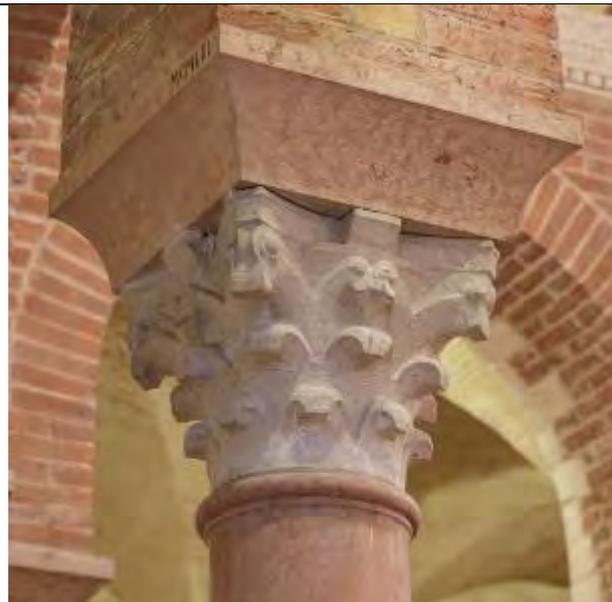
08. CAPITELLO

Posizione: prima colonna della navata meridionale (UUSS 735, 932).

Luogo di provenienza: Id.

Cfr. scheda 05.

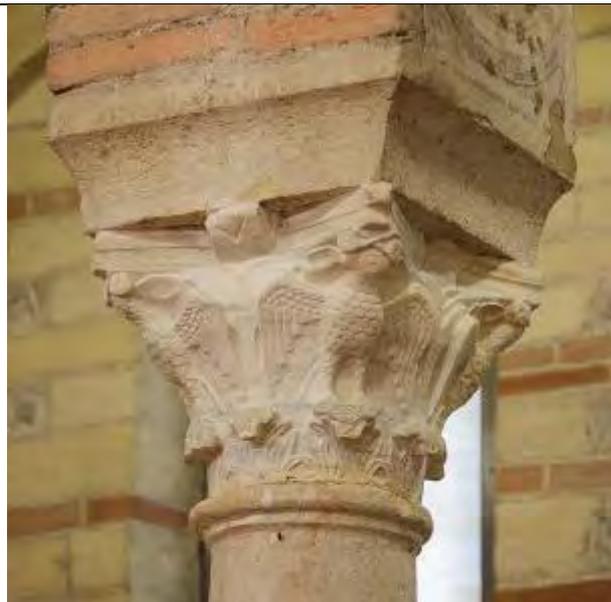
10. CAPITELLO

Posizione: colonna dello pseudo transetto sud (US 679).

Luogo di provenienza: Id.

Cfr. scheda 03, ma con una lavorazione meno accurata e più schematica nel piumaggio dei volatili e nella resa degli elementi vegetali, che insinua il dubbio di un possibile rifacimento.

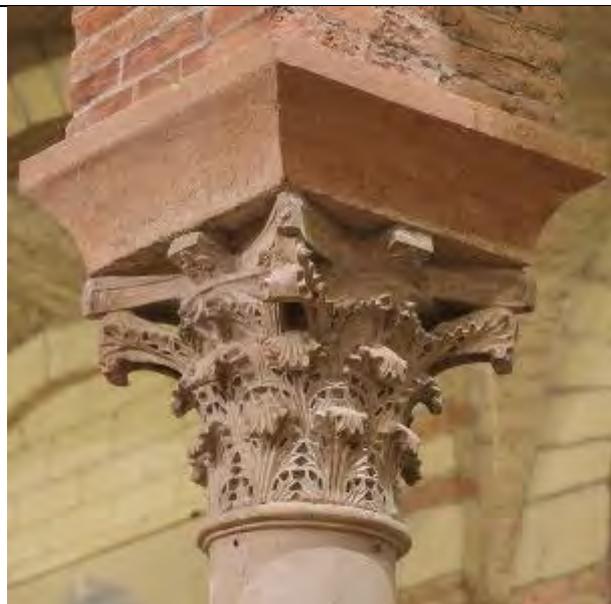
11. CAPITELLO

Posizione: colonna nord della crociera (UUSS 677, 635).

Luogo di provenienza: Id.

Cfr. scheda 02.

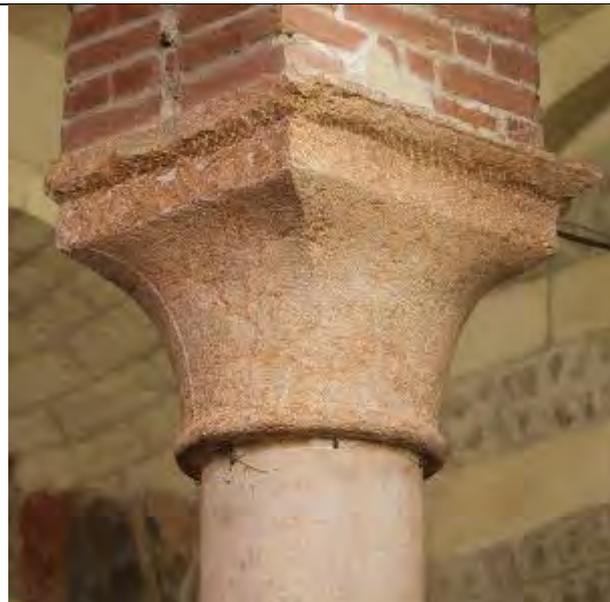
12. CAPITELLO

Posizione: colonna nord della crociera (US 659).

Luogo di provenienza: Id.

Questo capitello a smussi, con la relativa colonna, fu approntato all'inizio della poderosa campagna di restauro tardo ottocentesca, quando don Scapini decise di riaprire le gallerie.

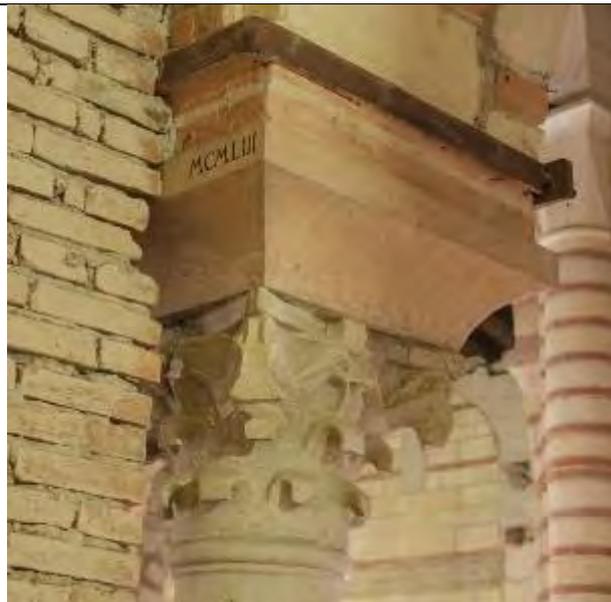
14. CAPITELLO

Posizione: galleria, seconda colonna nord (UUSS 888, 479, 889).

Luogo di provenienza: Id.

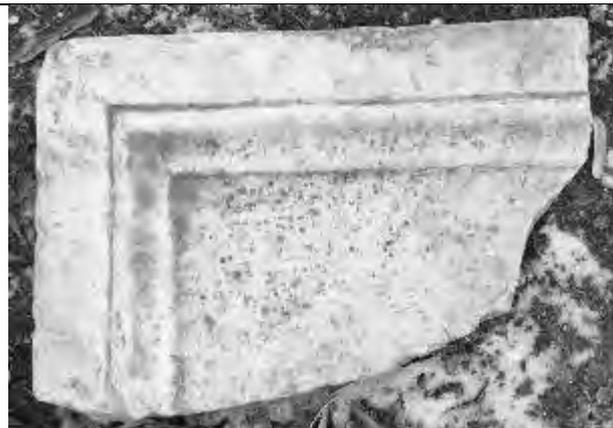
23. FRAMMENTO DI LASTRA

Posizione: cortile esterno verso l'Adige.

Questa porzione di lastra non compare nelle fotografie scattate in occasione del ritrovamento dei pezzi altomedievali sul finire del XIX secolo. La lavorazione delle bordature instilla tuttavia il ragionevole dubbio che potesse trattarsi di una parte dell'antico arredo liturgico, forse lo spigolo di un pluteo. L'assenza di un ornato figurato, tuttavia, non permette di sostanziare adeguatamente tale congettura.

Il rocco erratico si compone dello stesso pregiato materiale del frammento di lastra (cfr. scheda 23); non è dato sapere se appartenesse alla redazione altomedievale del tempio, ovvero alla fase romanica.

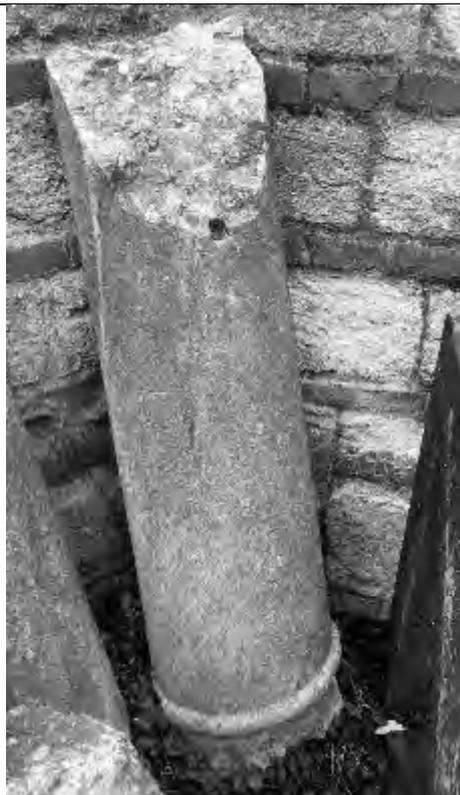
25. FUSTO DI COLONNA

Posizione: cortile esterno verso l'Adige.

Luogo di provenienza: sostegni delle gallerie.

Questo fusto monolitico, che serba ancora il toro superiore della base, come gli altri pezzi conservati nel cortile verso l'Adige (tutti con il medesimo diametro e con il collarino a doppia profilatura) (cfr. schede 30, 31, 32), faceva parte dei piedritti delle gallerie, sostituiti *in toto* durante la campagna di ripristino post-bellica (cfr. schede 14, 15, 17, 18).

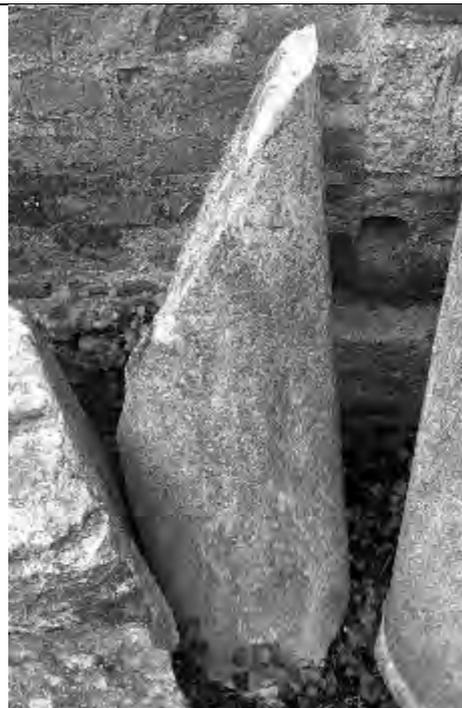
26. FRAMMENTO DI COLONNA

Posizione: cortile esterno verso l'Adige.

Luogo di provenienza: sostegni della chiesa (colonna meridionale del presbiterio?).

Questo tronco di fusto monolitico, alla pari dei successivi frammenti di eguale diametro (cfr. schede 27, 28, 29) costituiva uno dei sostegni della chiesa, presumibilmente la colonna meridionale del presbiterio sostituita durante il XV secolo (cfr. scheda 12).

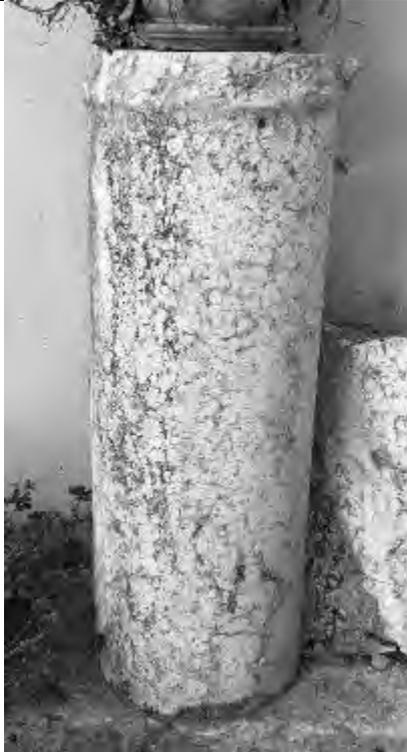
33. FUSTO DI COLONNA

Posizione: cortile esterno verso Corso Cavour.

Luogo di provenienza: sostegni della chiesa (prima colonna meridionale?)

si configurasse come il primo sostegno meridionale del pedicroce (rimpiazzato nel 1953, cfr. scheda 08) e sostenesse il capitello a foglie lisce attualmente ricoverato nell'altare dello pseudo-transetto nord (cfr. scheda 04)

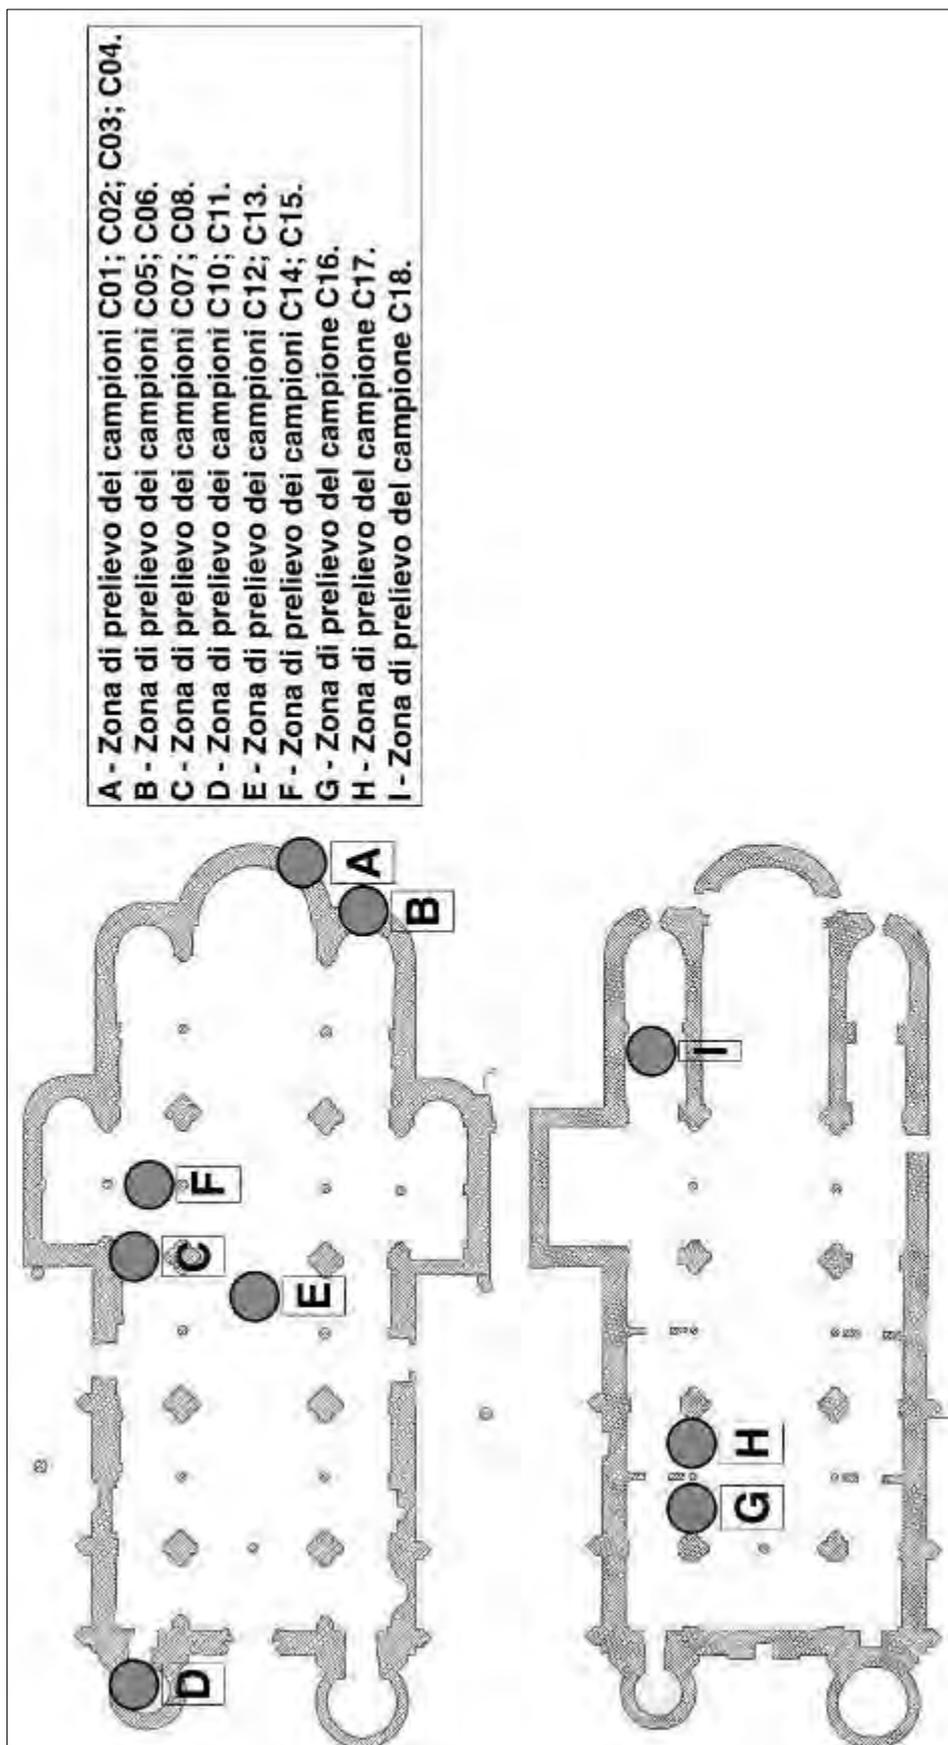
Fig. 1 Zone di prelievo dei campioni a livello planimetrico (chiesa e gallerie)

La figura 1 indica le zone dei prelievi a livello planimetrico, mentre la figura 2 colloca i punti in elevato e in pianta: come è possibile vedere sono state considerate principalmente malte di giunto tra pietre e/o mattoni. I campioni sono stati prelevati in punti considerati appartenenti alla struttura originaria (fine XI-inizio XII secolo) (Zona A, C01; C02; C03; C04; Zona B, C05; C06), Zona C, C07; C08; Zona D, C10; C11; Zona G, C16), ovvero in settori pertinenti con sicurezza ai restauri ottocenteschi (Zona H, C17) e novecenteschi (Zona I, C18). In particolare, le zone di prelievo E e F hanno interessato quella che, presumibilmente, potrebbe essere il piano di calpestio dell'invaso romanico: i campioni (C12; C13; C14; C15) sono stati ricavati rimuovendo delle lastre marmoree della pavimentazione ottocentesca e si distinguono dai precedenti per la presenza di alcune stratificazioni.

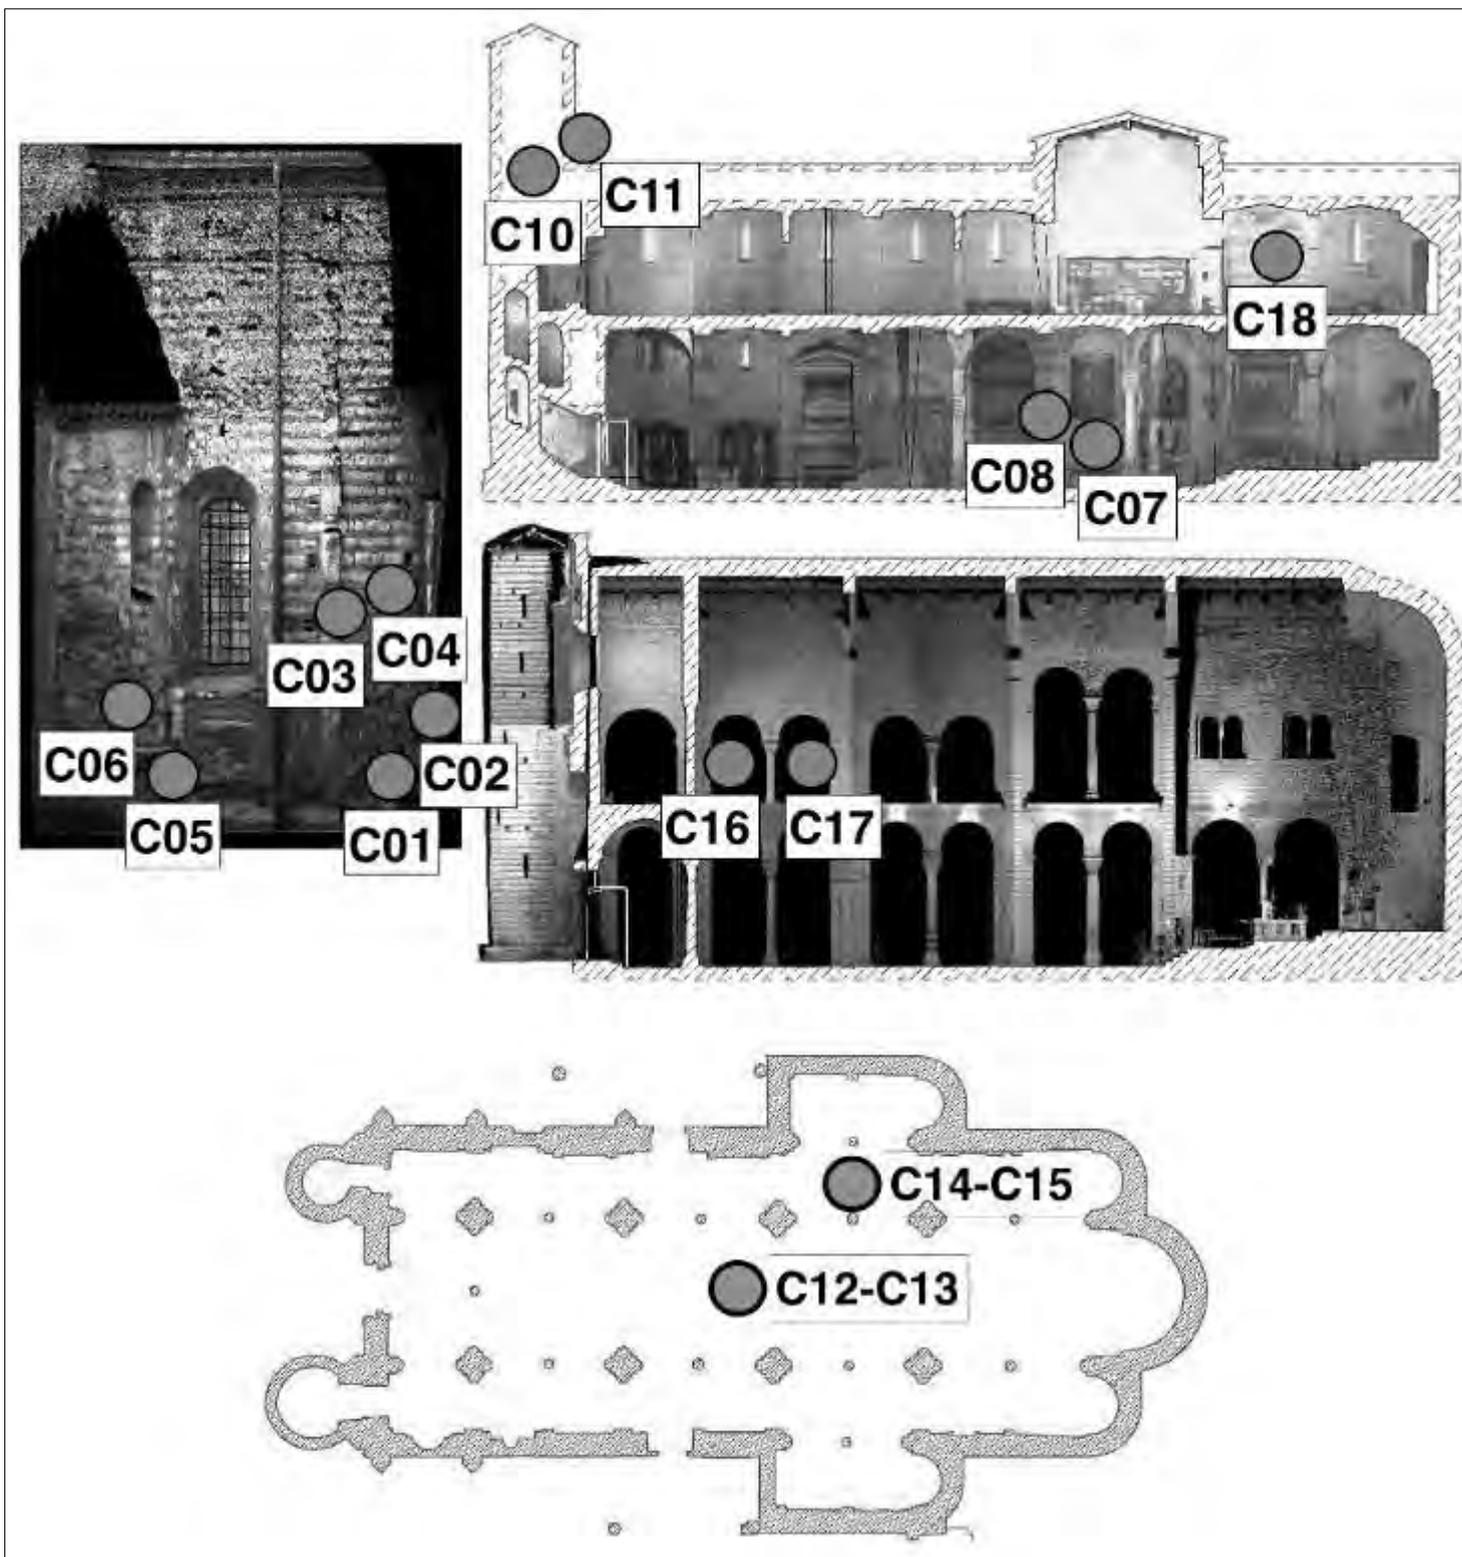
Fig. 2 Punti di prelievo dei campioni in elevato (absidi, perimetrale nord, sezione longitudinale nord) e in pianta

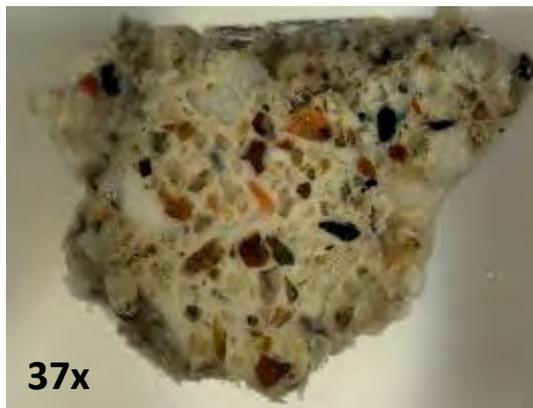
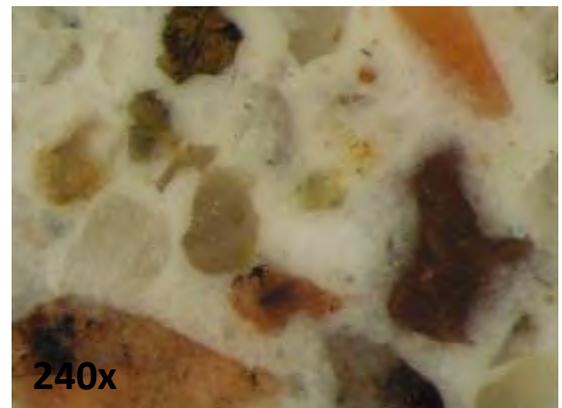
Osservazioni allo stereo microscopio in sezione lucida

Descrizione: Dall'osservazione al MO il campione C01 si presenta costituito da un legante di color bianco e dalla struttura abbastanza omogenea. La malta nel complesso risulta magra e di poca

coesione. Gli aggregati sono mediamente addensati nella matrice e scarsamente classati. Sono caratterizzati da forma e dimensioni differenti, ma sono in prevalenza angolosi, di scarsa e media sfericità. Il colore è vario, principalmente nei toni del giallo, marrone e bianco-grigio.

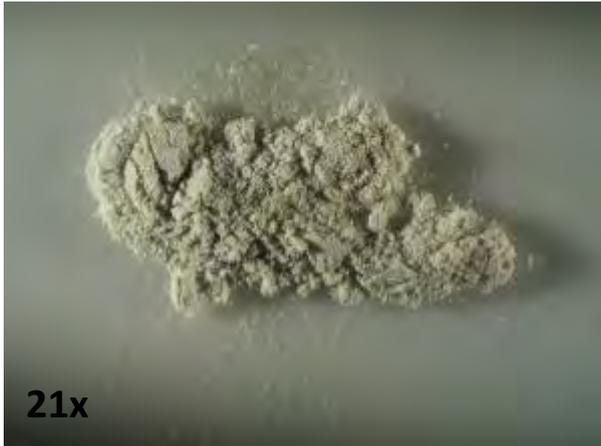
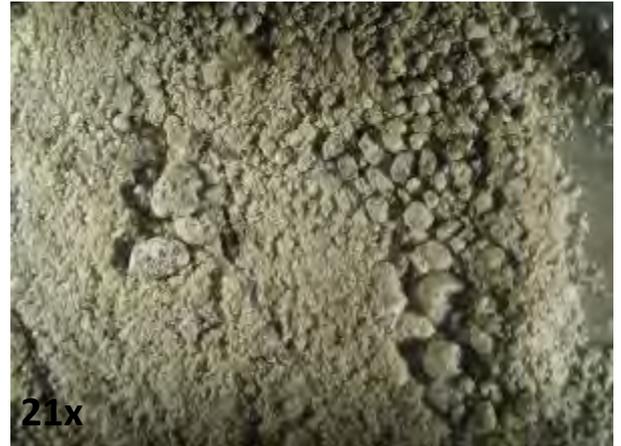
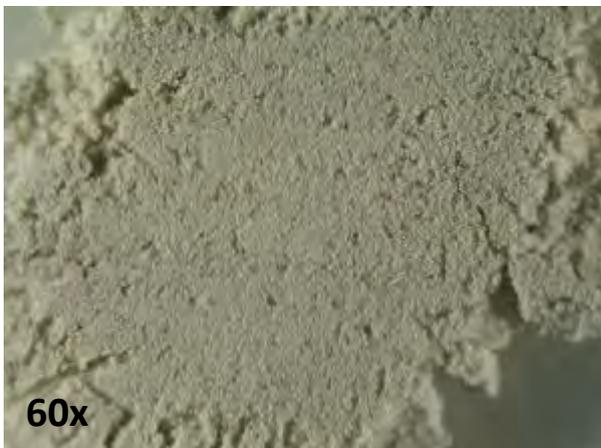
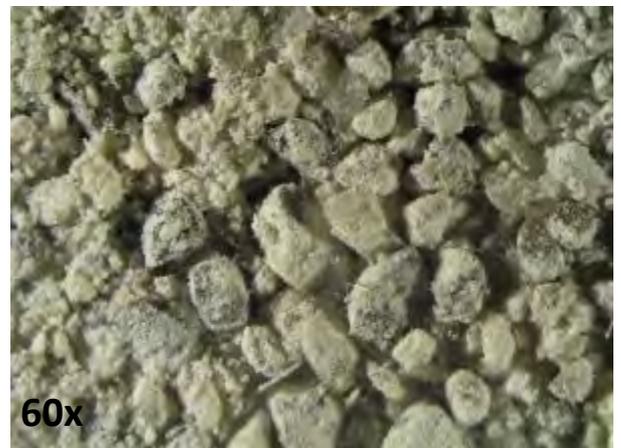
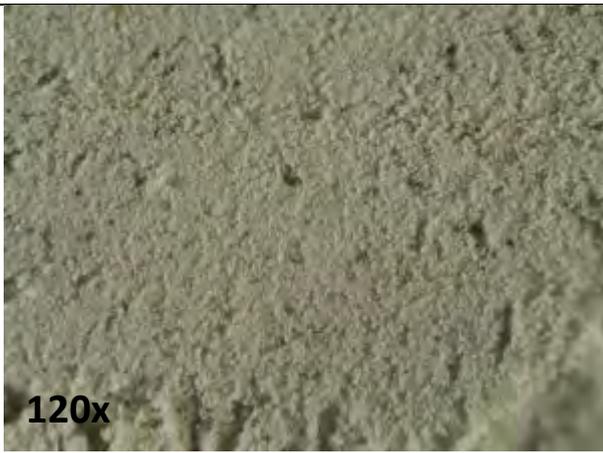
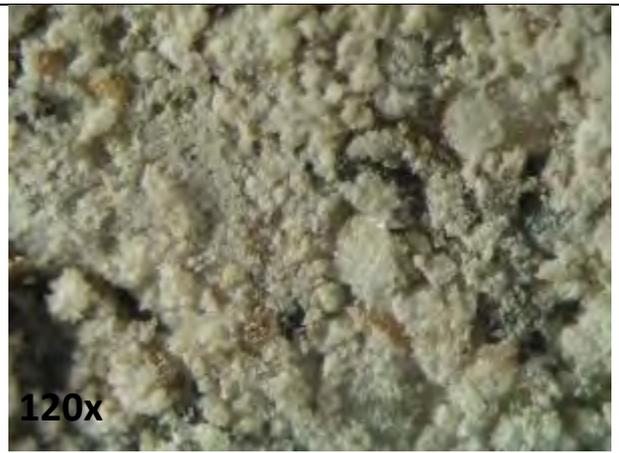
1. Osservazione allo stereo microscopio

Osservazioni: le immagini del legante (A) ottenute al MO a diverso ingrandimento mostrano come questo sia di colore chiaro tendente al nocciola e con la presenza di particelle di colore più scuro, forse legate alla presenza di sabbia. Le immagini relative all'aggregato (B) mostrano come sia composto da clasti di dimensioni medio piccole e dalla forma perlopiù tondeggiante con la presenza, tuttavia, di clasti più grandi e irregolari. I grani si presentano perlopiù scuri, tendenti al grigio, con alcuni clasti chiari viranti al giallo e dalla forma frastagliata, e sono ricoperti dalla polvere del legante.

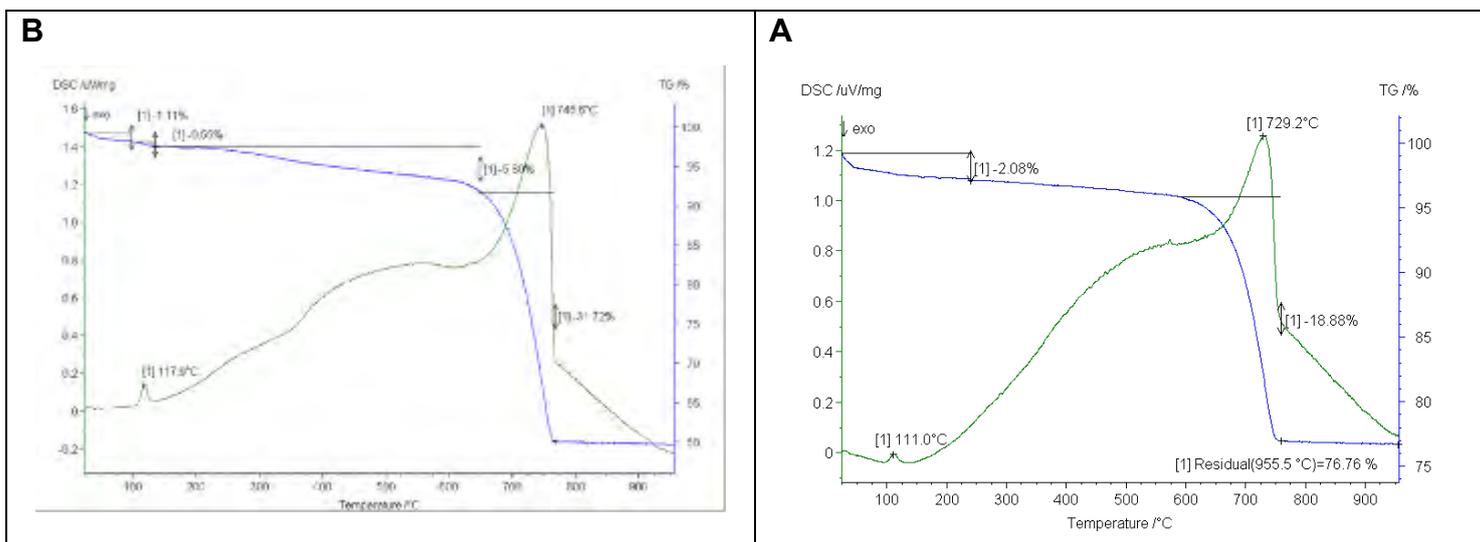
Osservazioni: Le curve TG-DSC ottenute per legante (B) e aggregato (A) mostrano un profilo termico molto simile con una perdita di massa finale leggermente superiore nel caso della frazione B del legante (60%) rispetto alla frazione A (circa 78%); questa variazione è dovuta ad una quantità maggiore di carbonato di calcio, dovuta alla separazione iniziale con setacci.

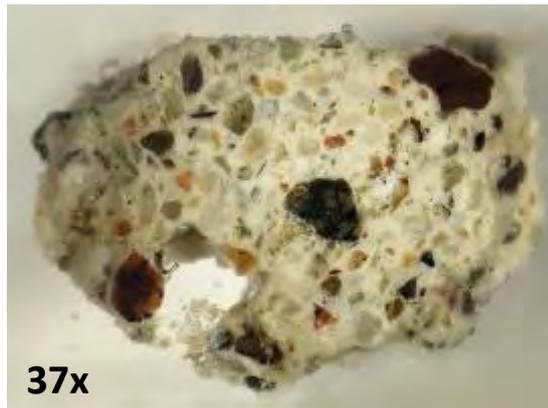
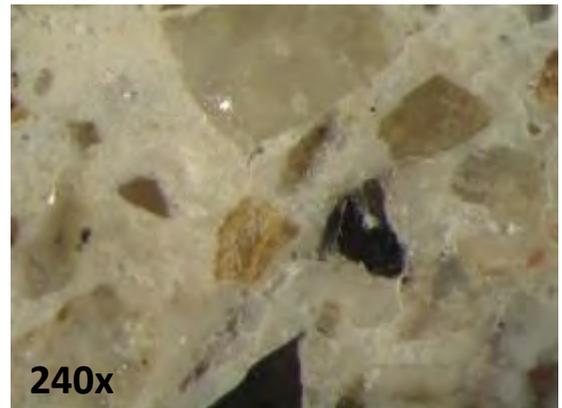
Osservazioni allo stereo microscopio in sezione lucida

Descrizione: Il campione C02 è caratterizzato da una malta magra e di scarsa coesione. Il legante è di color bianco chiaro e dalla struttura abbastanza omogenea. Gli aggregati sono mediamente addensati nella matrice e poco classati. Sono presenti inclusi di dimensioni molto differenti tra loro, di cui alcuni molto grandi. La loro forma è varia, generalmente di media sfericità e fortemente angolosi. Il

colore è vario, principalmente chiaro per gli aggregati di dimensioni minori e scuro per quelli maggiori. Considerando la forma dei clasti è possibile che siano stati utilizzati frammenti di medie dimensioni derivanti da macinazione di altre pietre.

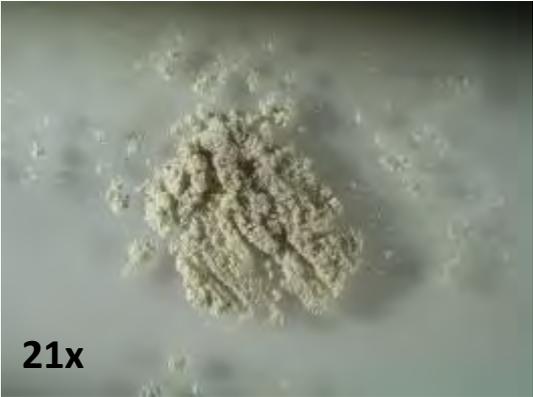
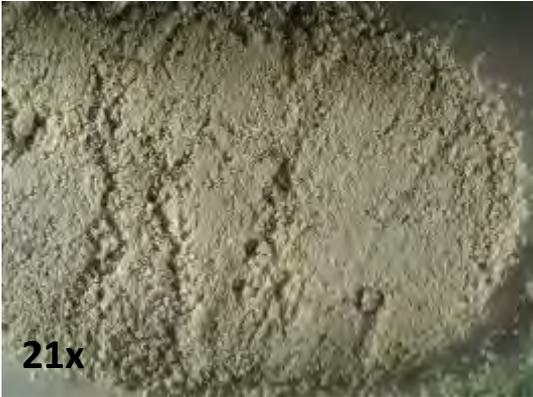
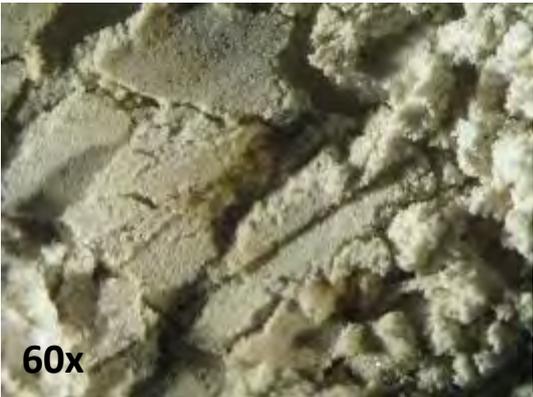
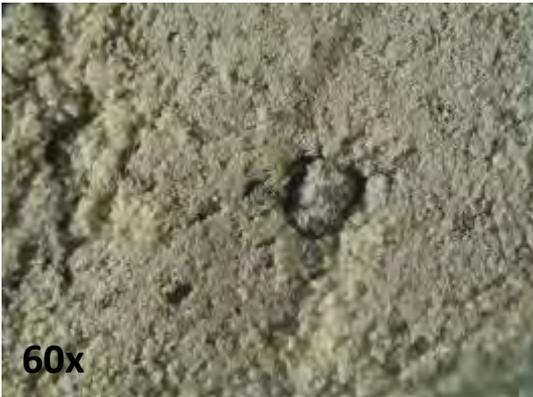
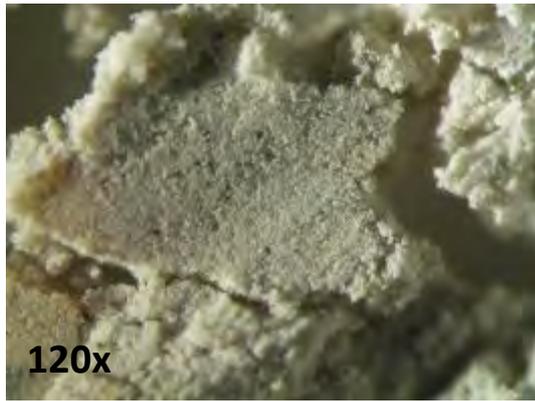
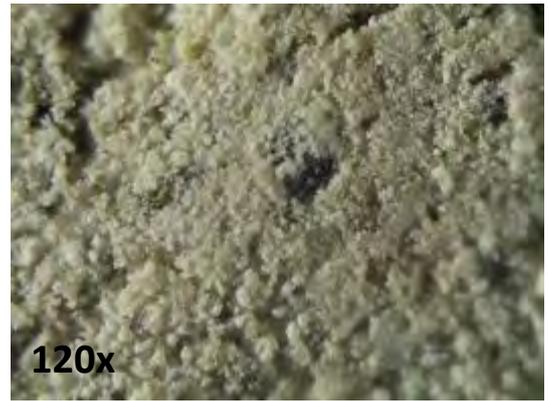
1. Osservazione allo stereo microscopio

Osservazioni: la frazione legante e aggregato si presentano di colore chiaro tendente al nocciola, analogamente al campione C01; la frazione degli aggregati del C02, tuttavia, si distingue per l'esistenza di clasti medio-piccoli e omogenei, in parte misti al legante, e di inerti di dimensioni medio-grandi piuttosto scuri facilmente distinguibili.
