Università
Ca' Foscari
Venezia

Dottorato di ricerca in
STORIA DELLE ARTI
Ciclo XXIX

Tesi di Ricerca

***Il cantiere di
San Lorenzo a Verona
nel contesto
del Romanico europeo***

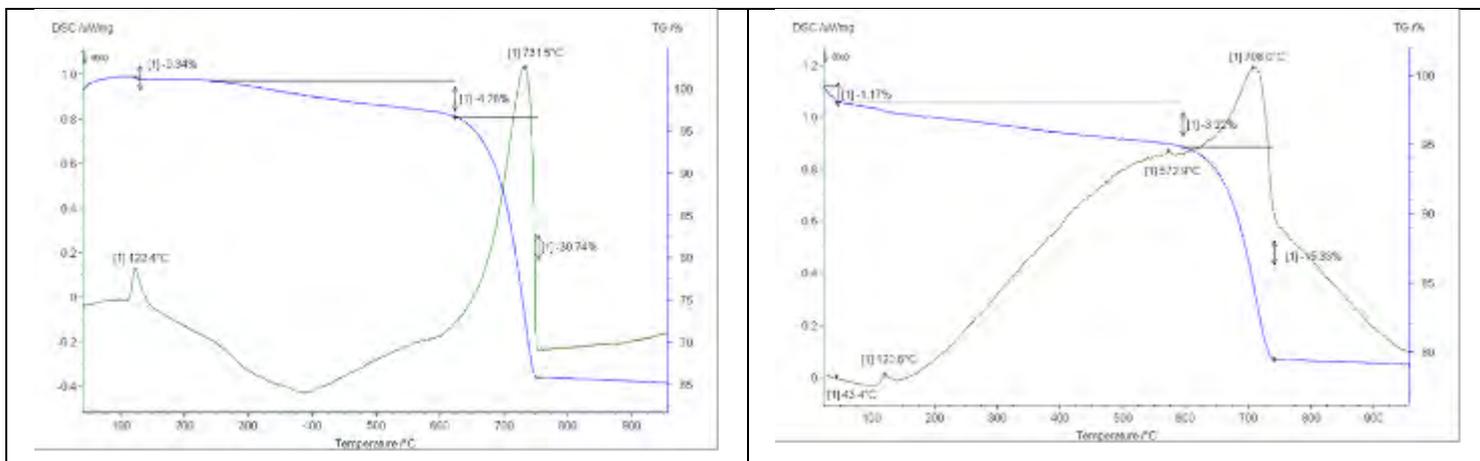
Osservazioni: Le curve TG-DSC ottenute per legante (B) e aggregato (A) mostrano un profilo termico differente, in particolare per la curva DSC nell'intervallo tra 200-600°C, con una perdita di massa finale superiore nel caso della frazione B (65%) rispetto alla frazione A (circa 79%).

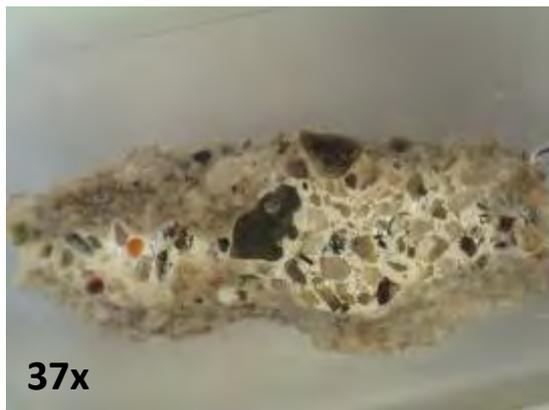
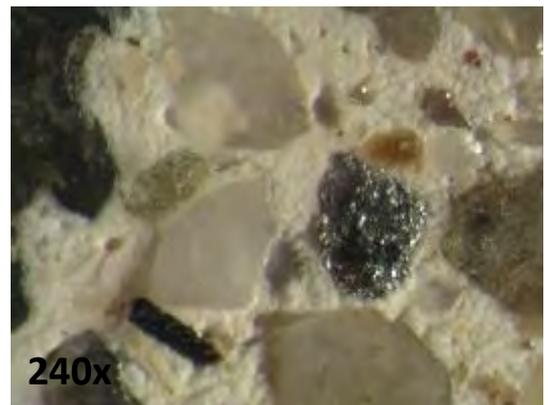
Osservazioni allo stereo microscopio in sezione lucida

Descrizione: Il campione C03 è caratterizzato da una malta magra e di scarsa coesione. Il legante è di color bianco chiaro e dalla struttura abbastanza omogenea. Gli aggregati sono mediamente addensati nella matrice e poco classati. Sono presenti inclusi di dimensioni molto differenti tra loro, di cui alcuni molto grandi. La loro forma è varia, generalmente di media sfericità e fortemente angolosi. Il

colore è vario, principalmente chiaro per gli aggregati di dimensioni minori e scuro per quelli di dimensioni maggiori. Considerando la forma dei clasti è presumibile che siano stati utilizzati frammenti di medie dimensioni derivanti da macinazione di altre pietre.

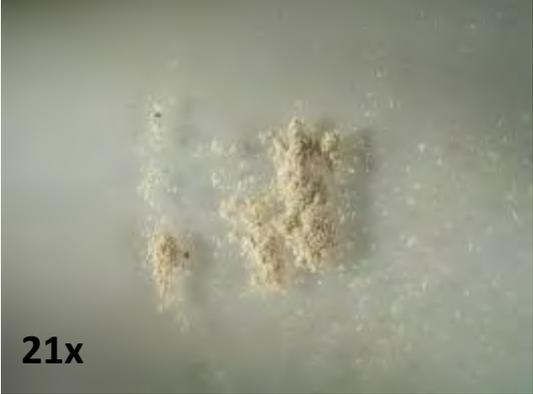
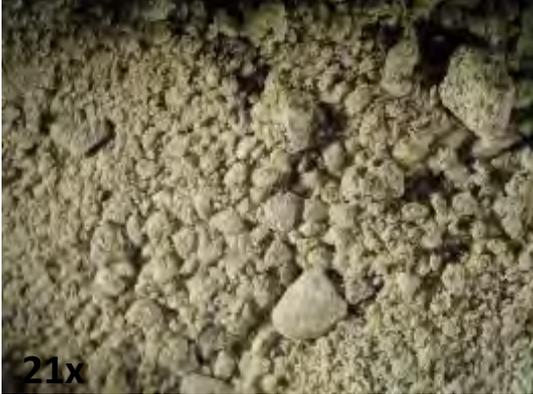
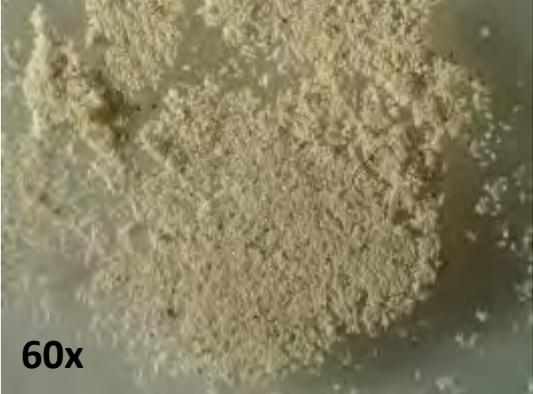
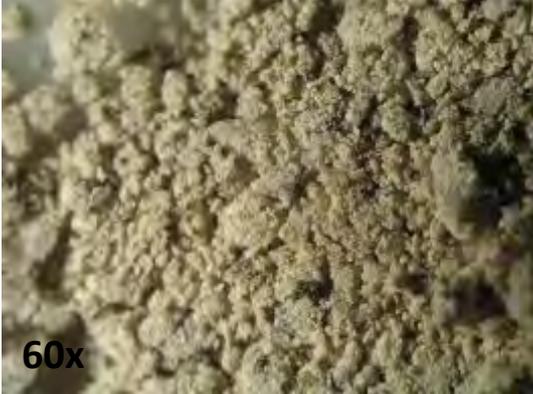
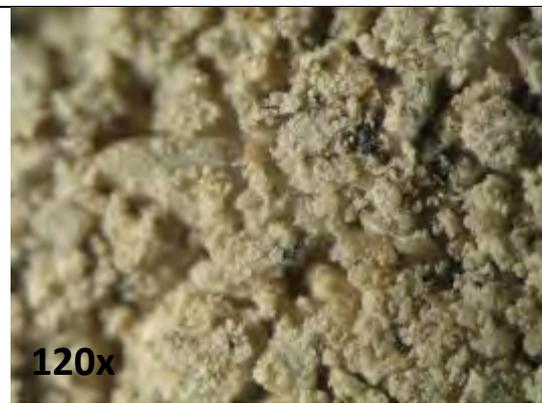
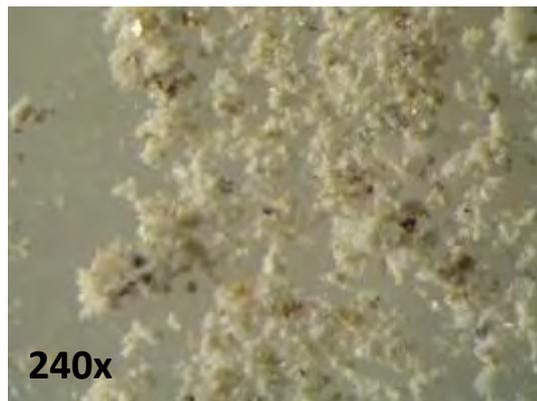
1. Osservazione allo stereo microscopio

Osservazioni: le frazioni legante e aggregato si mostrano di colore chiaro tendente al nocciola. Aspetto comune ai campioni C01 e C02, dove tuttavia la parte degli aggregati si distingue per la presenza di clasti medio-piccoli e omogenei, in parte misti al legante, e di inerti di dimensioni medio-grandi, piuttosto scuri e facilmente distinguibili. La frazione legante B si rivela piuttosto decoesa indicando un basso contenuto di CaCO_3 .

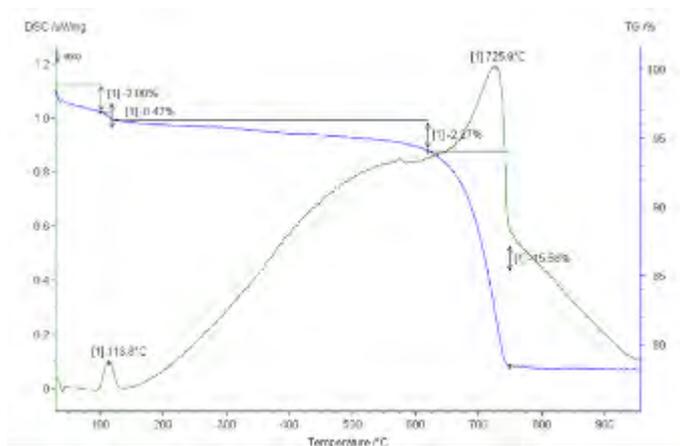
Osservazioni: La curva termo gravimetrica di C03 presenta una inflessione tra 300-400°C, appena accennata nella frazione B. Si ritrovano tre perdite di massa principali: <120°C, dovuta alla presenza di acqua adsorbita e/ o sali come evidenziato nell'analisi FTIR (gesso); perdita di H₂O legata alla possibile presenza di acqua interstrato di composti silico-alluminati (200-600°C), presenti in quantità decisamente maggiori rispetto ai campioni precedenti; infine, una sottrazione di massa dovuta alla decomposizione di carbonato di calcio (>600°C). Anche in questo caso non sembrerebbero esserci carbonati misti di Mg.

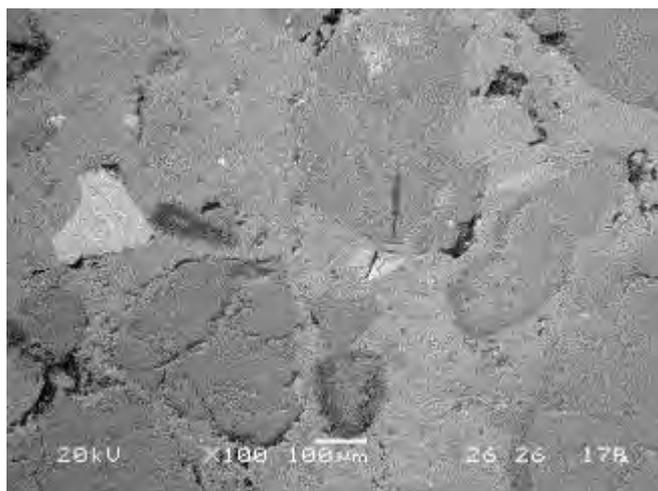
Analisi al microscopio elettronico (SEM-EDS)

Osservazioni: Le immagini a forte ingrandimento mostrano la debolezza della malta, caratterizzata da micro fessurazioni e da numerosi vuoti. Gli spettri EDS indicano, omogeneamente ai C01-C02, come la malta sia composta da una calce aerea con tracce di Mg, connesse forse alla presenza di composti idraulici scaturiti dall'uso di clari non purissimi. Gli inerti presi in esame sono perlopiù di tipo silicatico, con frequenti tracce di Al, Mg, Ca, Fe e Na. Altri, invece, sono caratterizzati principalmente da calcio. Gli aggregati contemplano dimensioni simili e un aspetto tondeggiante che indica l'utilizzo di sabbia di fiume. Per di più, sono presenti aggregati di dimensioni maggiori e dalla forma più irregolare composti da Ca misto con presenza di tracce di Mg, Al e Fe, che potrebbero essere legati all'utilizzo di pietre macinate quali calcari marnosi o rocce di tipo dolomitico, tipiche dell'area veronese. All'impasto sono stati aggiunti inerti per ottenere una malta dalle buone caratteristiche di lavorabilità e con una distribuzione granulometrica ottimale.

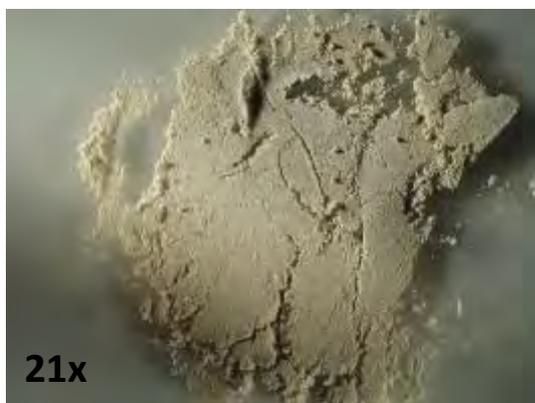
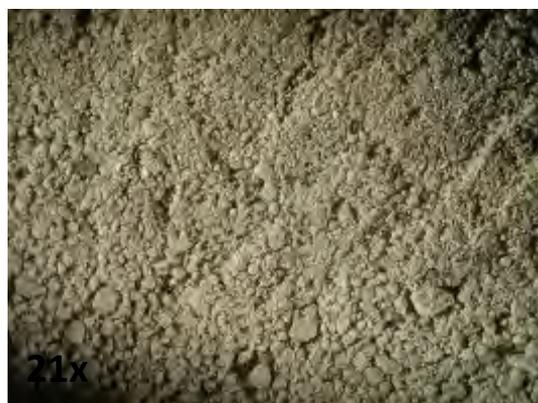
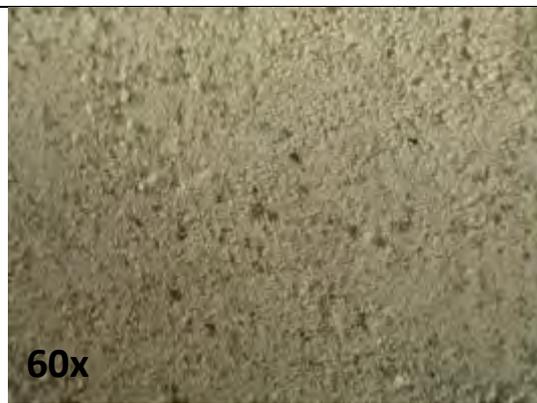
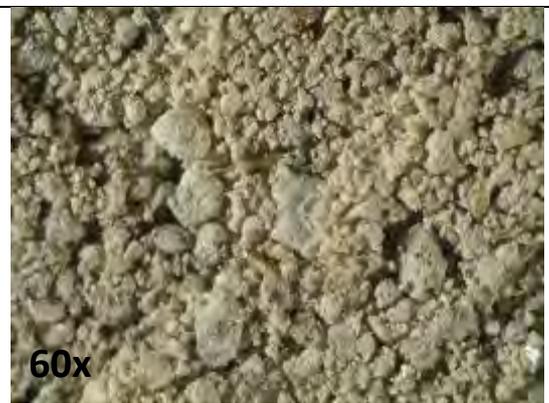
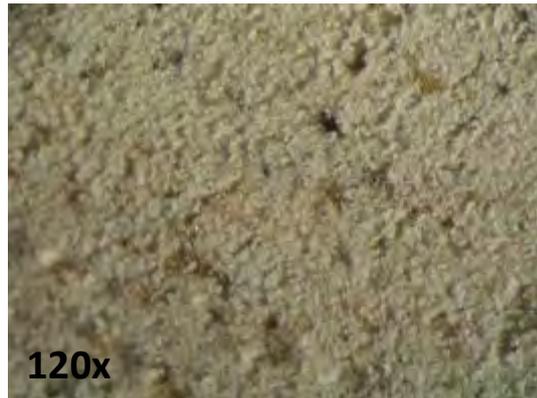
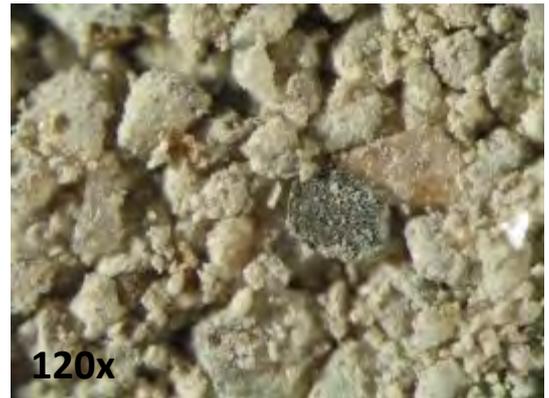
Osservazioni: il C04 presenta un aspetto molto simile al C03, solo il legante di fondo pare più tendente al nocciola. Le immagini relative all'aggregato (B) mostrano clasti di dimensioni medio piccole e dalla forma generalmente tondeggiante, con l'inserimento pure di clasti più grandi e irregolari. I grani di presentano perlopiù scuri e tendenti al grigio, con la presenza di alcuni clasti chiari viranti al giallo dalla forma frastagliata, e sono ricoperti da polvere del legante.

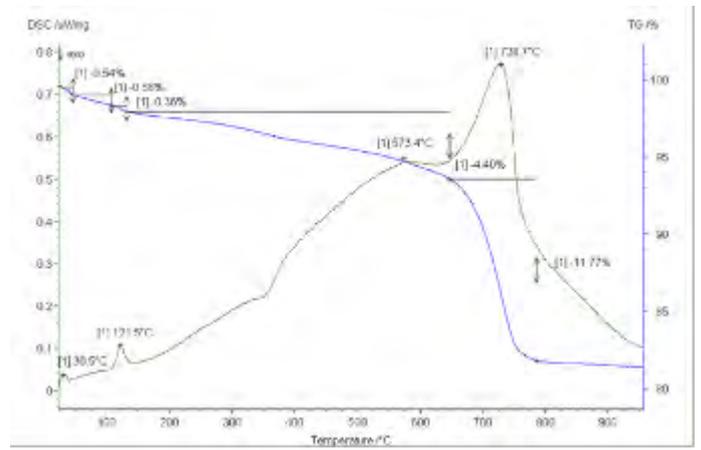
Osservazioni: Le curve TG-DSC ottenute per legante (B) e aggregato (A) mostrano un profilo termico molto simile: ricompaiono, come nel caso dei campioni precedenti, tre perdite di massa principali: <math><120^{\circ}\text{C}</math> dovuta alla presenza di acqua adsorbita e sali (come evidenziato anche dall'analisi FTIR); perdita di H_2O legata alla possibile presenza di acqua interstrato di composti silico-alluminati ($200\text{-}600^{\circ}\text{C}$); infine, un calo di massa dovuto alla decomposizione di carbonato di calcio ($>600^{\circ}\text{C}$). Anche in questo caso non sembrerebbero esserci carbonati misti di Mg.

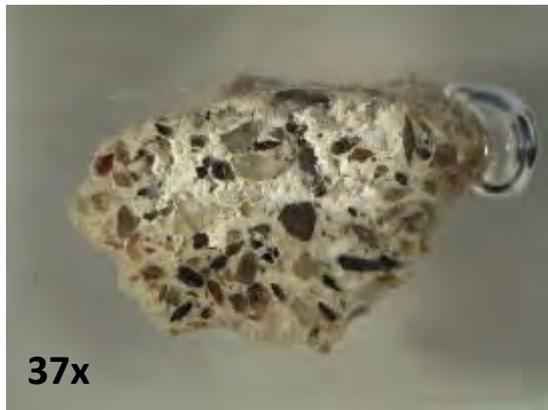
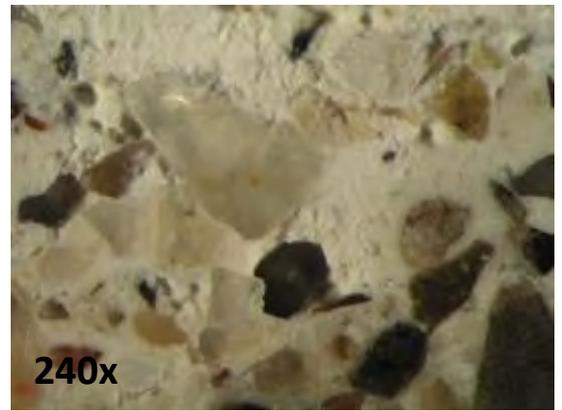
Osservazioni allo stereo microscopio in sezione lucida

Descrizione: Il campione C05 si presenta molto simile al C04, con un colore tendente al nocciola. Come nel caso dei campioni precedenti, la malta risulta nel complesso magra e di poca coesione. Gli aggregati sono mediamente addensati nella matrice e scarsamente classati. Pur essendo caratterizzati da forma e dimensioni differenti, risultano in prevalenza angolosi, di scarsa e media sfericità. Il colore è vario, principalmente nei toni marrone e bianco-grigio; anche qui, in alcuni casi, compaiono inerti chiari di notevoli dimensioni, probabilmente di natura carbonatica e/o silicica.

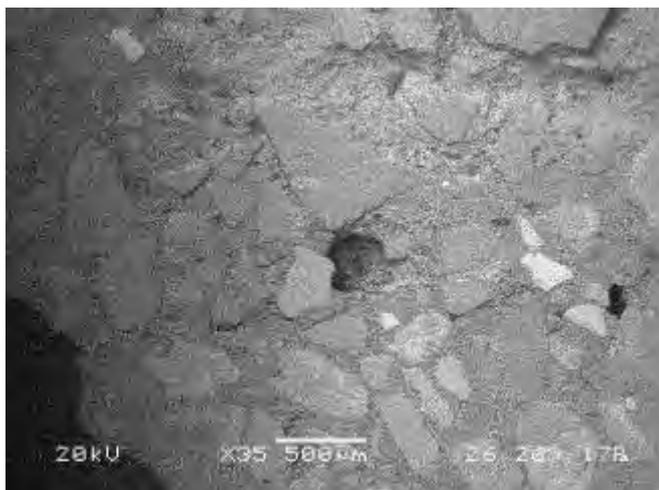
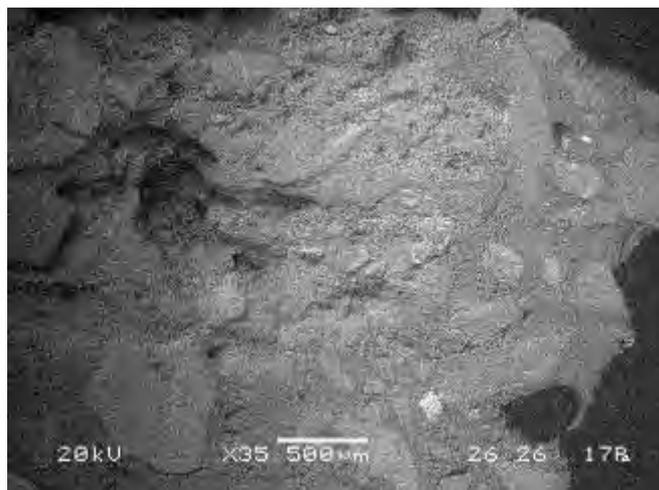
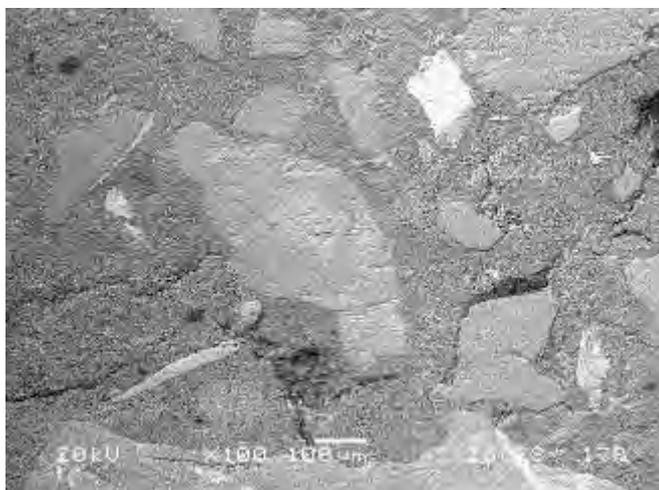
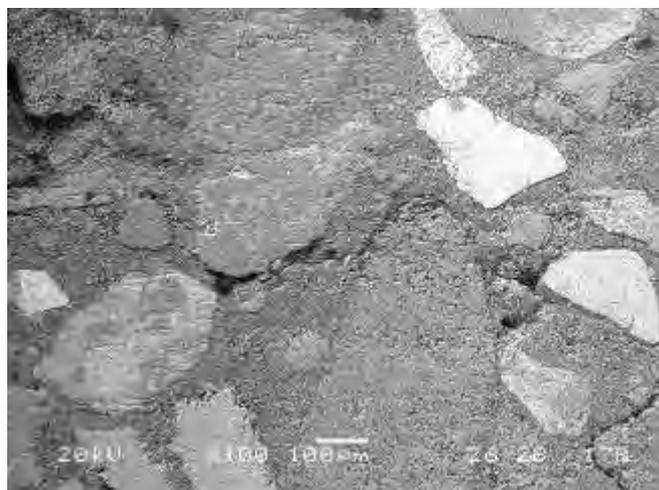
Analisi al microscopio elettronico a scansione (SEM-EDS)

Osservazioni: Le immagini a forte ingrandimento mostrano la debolezza della malta caratterizzata da micro fessurazioni e dalla presenza di vuoti. Gli spettri EDS indicano, omogeneamente al C04, che la malta è composta da una calce aerea e non si trovano tracce di Mg. Gli inerti presi in esame sono perlopiù di tipo silicatico, con frequenti tracce di Al, Mg, Ca, Fe e Na. Altri, invece, sono caratterizzati principalmente da calcio. Gli aggregati presentano dimensioni simili, aspetto spigoloso con la forte presenza di inerti provenienti da miche e/o filo silicati che si caratterizzano per alti contenuti in Fe e per l'aspetto più luminoso. Oltre a questi si riscontra la presenza di aggregati di dimensioni maggiori e dalla forma più irregolare composti da Ca misto con presenza di tracce di Mg, Al e F. Questi aggregati potrebbero essere legati all'utilizzo di pietre macinate quali calcari marnosi o rocce di tipo dolomitico, tipiche dell'area veronese. All'impasto sono stati aggiunti inerti al fine di ottenere una malta dalle buone caratteristiche di lavorabilità e con una distribuzione granulometrica ottimale.

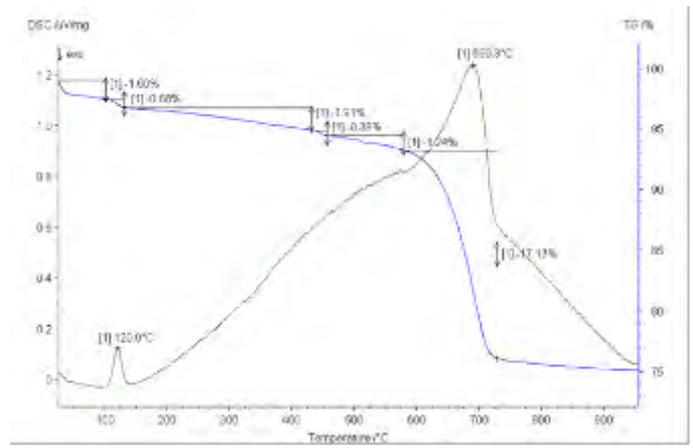
Osservazioni: Anche la curva termo gravimetrica di C05 è simile al campione C04, malgrado l'inflessione tra $300\text{-}400^\circ\text{C}$ risulti meno pronunciata. Si percepiscono dunque tre perdite di massa principali: $<120^\circ\text{C}$ dovuta alla presenza di acqua adsorbita e sali; perdita di H_2O legata alla possibile presenza di acqua interstrato di composti silico-alluminati ($200\text{-}600^\circ\text{C}$); infine, un calo di massa dovuto alla decomposizione di carbonato di calcio ($>600^\circ\text{C}$). Anche in questo caso non sembrerebbero esserci carbonati misti di Mg.

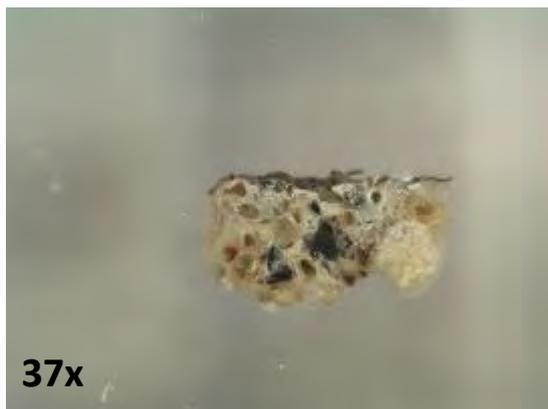
Osservazioni allo stereo microscopio in sezione lucida

Descrizione: Il campione C06 è di aspetto difforme rispetto ai precedenti e si caratterizza per una estrema fragilità e per la presenza di aggregati di diverse estensioni e di clasti di grandi dimensioni dalla forma irregolare. La sezione lucida evidenzia come la malta sia magra con un impiego ridotto di legante. Il colore è tendente al nocciola-grigio e gli inerti sono per la maggior parte chiari con inclusi di

colore marrone-rossiccio.

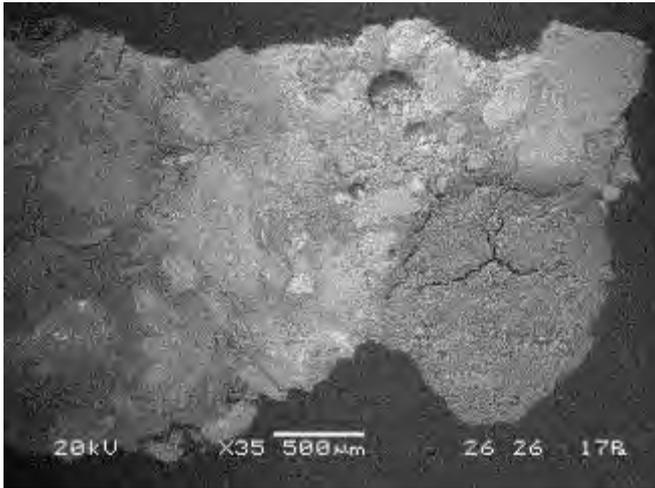
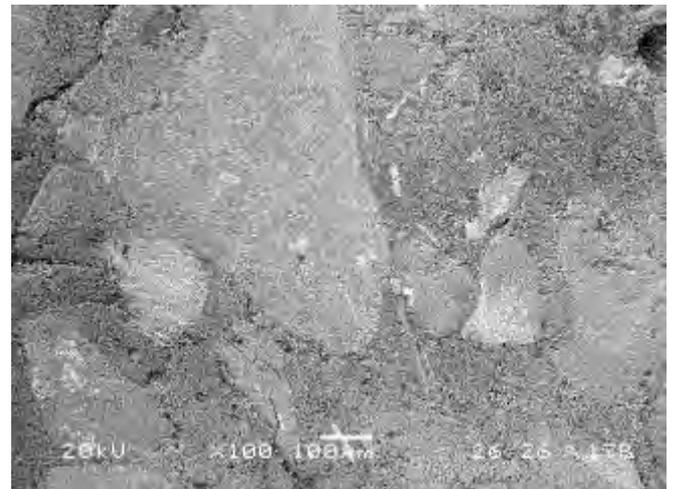
Analisi al microscopio elettronico (SEM-EDS)

ANALISI EDS DEGLI AGGREGATI (A)	ANALISI EDS DEGLI AGGREGATI (A)
<p>a) C, O, Na, Al, Si, Ca; b) C, O, Na, Al, Si, Ca, Fe; c) C, O, Na, Mg, Al, Si, K, Ca, Fe; d) Legante e) C, O, Mg, Al, Si, Ca, Fe.</p>	<p>a) C, O, Al, Si, K, Ca; b) Legante c) C, O, Si, Ca; d) C, O, Mg, Al, Si, K, Ca, Fe; e) C, O, Si, Ca.</p>
<p>Osservazioni: Le immagini a forte ingrandimento mostrano la debolezza della malta caratterizzata da micro fessurazioni e dalla presenza di vuoti, comunemente al campione C05. Gli spettri EDS indicano una calce aerea pressoché pura per il legante. Gli inerti presi in esame sono perlopiù di tipo silicatico, con frequenti tracce di Al, Mg, Ca, Fe e Na. Gli aggregati presentano dimensioni variabili, aspetto spigoloso con la forte presenza di inerti provenienti da miche e/ o filo silicati che si caratterizzano per alti contenuti in Fe e per l'aspetto più luminoso. Oltre a questi si riscontrano aggregati di dimensioni maggiori e dalla forma più irregolare composti da Ca misto con presenza di tracce di Mg, Al e Fe. Considerando la forma irregolare, è presumibile che gli aggregati derivino dalla macinatura di calcari marnosi o rocce di tipo dolomitico, tipiche dell'area veronese.</p>

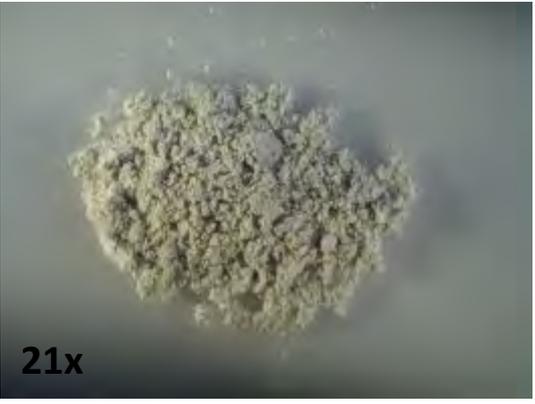
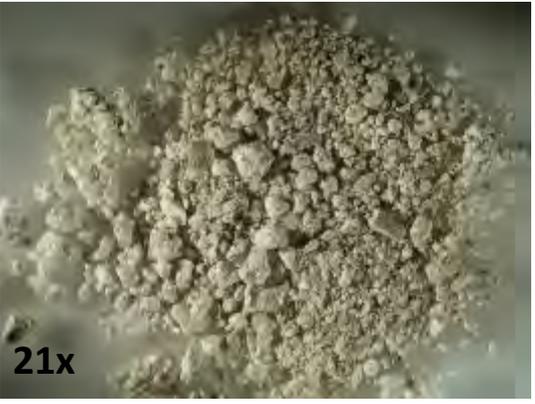
Analisi di legante e aggregato dopo separazione	
1. Osservazione allo stereo microscopio	
LEGANTE (B)	AGGREGATO (A)

Osservazioni: legante e aggregato presentano forma e colore molto simili al C05. Anche qui si percepiscono clasti di dimensioni medio piccole dalla forma irregolare, con l'intromissione di clasti più grandi. I grani sono in maggioranza scuri e tendenti al grigio, con la presenza di alcuni clasti chiari viranti al giallo dalla forma frastagliata, e sono ricoperti da polvere del legante. Interessante la presenza di paglia o di altro materiale aggiunto quale riempitivo.

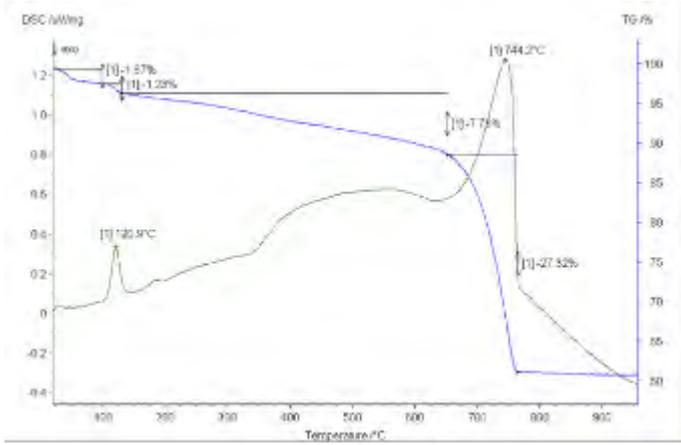
B

Osservazioni: Le analisi termiche mostrano un profilo in linea con i campioni C04 e C05, con una leggera inflessione tra 300-400°, apprezzabile in questo caso solo nella frazione legante (B). Si ritrovano, dunque, tre perdite di massa principali: <120°C dovuta alla presenza di acqua adsorbita e sali come evidenziato anche dal FTIR; perdita di H₂O legata alla possibile presenza di acqua interstrato di composti silico-alluminati (200-600°C); infine, un calo di massa dovuto alla decomposizione di carbonato di calcio (>600°C). Anche in questo caso non sembrerebbero esserci carbonati misti di Mg o dolomite.

Come per C04 e C05 l'inflessione a circa 350°C potrebbe essere riconducibile alla perdita di acqua da parte di composti quali idromagnesite e/o brucite. Potrebbero sussistere pertanto fasi idrauliche, nonostante sia dubbia la presenza di cemento e l'uso di calci idrauliche naturali. La presenza di queste fasi è presumibilmente riconducibile all'uso di materiali non puri.

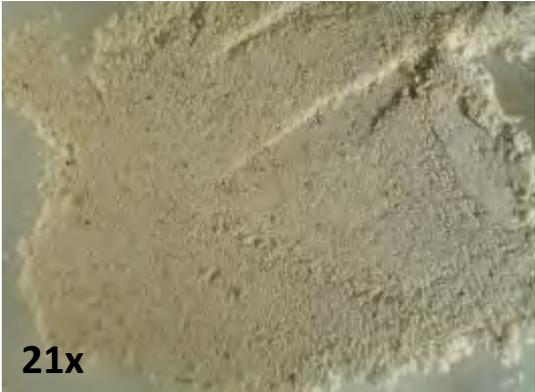
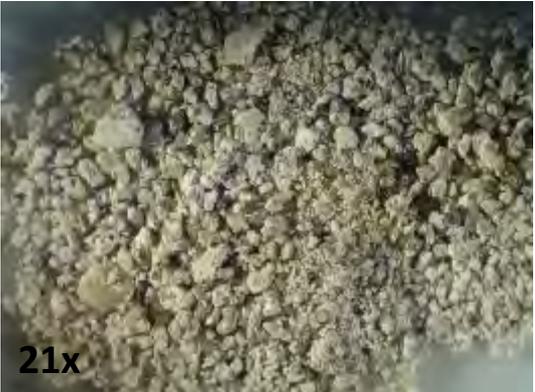
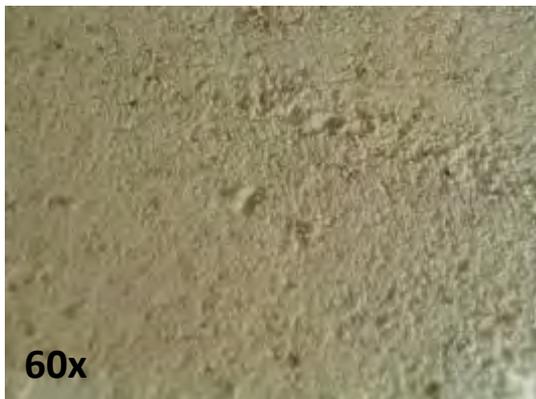
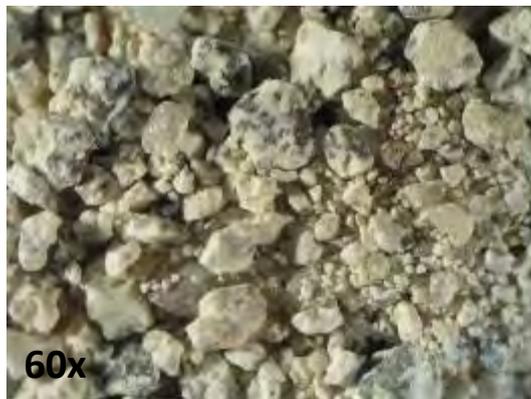
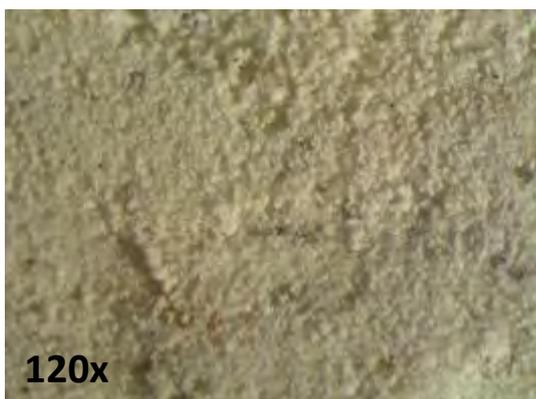
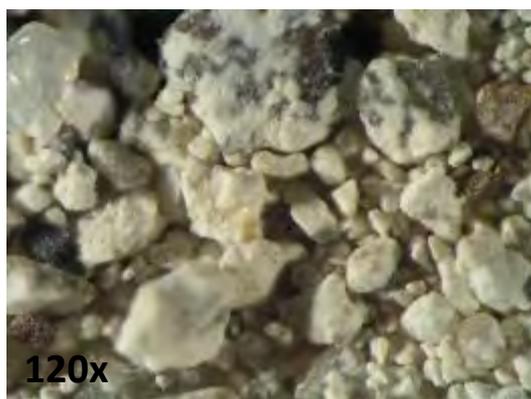
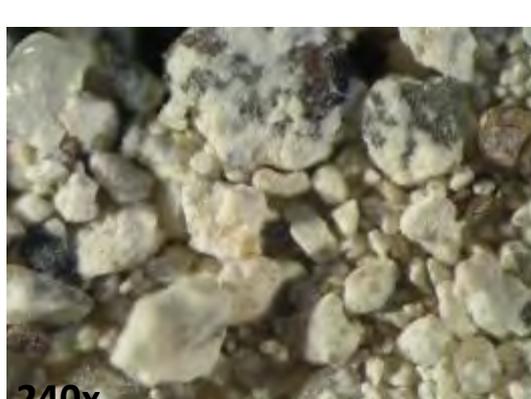
LEGANTE (B)	AGGREGATO (A)

Osservazioni: Il legante si presenta chiaro tendente al bianco, di granulometria molto fine. Ad alti ingrandimenti si osservano piccoli grani scuri e di color arancio. L'aggregato appare molto simile al campione C06. I clasti hanno forma irregolare e frastagliata con colorazione scura e sui toni del grigio e si mostrano ben separati dal sottile legante, ad indicare forse una scarsa adesione del legante all'aggregato stesso. Rispetto ai campioni C01-C04 l'aggregato nel complesso è caratterizzato da clasti di dimensioni maggiori.

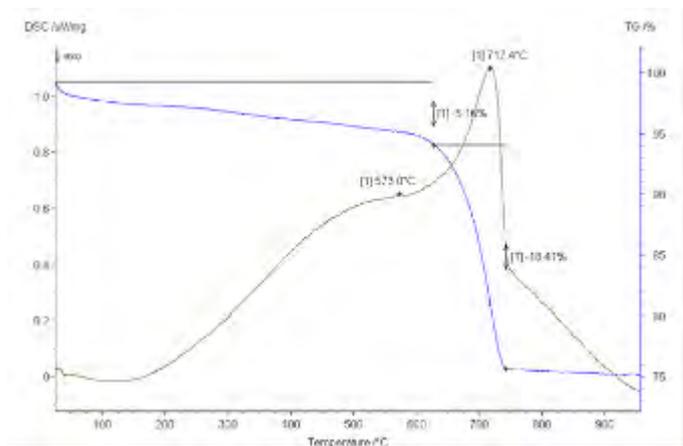
Osservazioni: Le curve TG-DSC ottenute per legante (B) e aggregato (A) mostrano un profilo termico differente, in particolare per la curva DSC nell'intervallo tra 30-600°C. La frazione (B) presenta un primo calo di peso a 119° C dovuta all'acqua di interstrato e/o sali ($T < 120^{\circ}\text{C}$). Tale picco non è riscontrabile nella frazione dell'aggregato (A). Una successiva perdita si trova nell'intervallo di temperatura tra 200 e 600°C, che potrebbe derivare dall'acqua di costituzione di composti idraulici oppure dall'acqua di costituzione di impurezze (argille) e minerali contenuti nell'inerte. Infine, tra 600°C e 750°C, si riscontra una sottrazione di massa di circa 33% dovuta alla decomposizione del carbonato di calcio per la perdita di CO_2 . Il processo esotermico evidenziato nella curva DSC del legante (B), tra 200 e 600°C, potrebbe essere legato alla combustione di una frazione organica riconducibile alla presenza di una frazione organica quale pezzetti di legno o paglia.

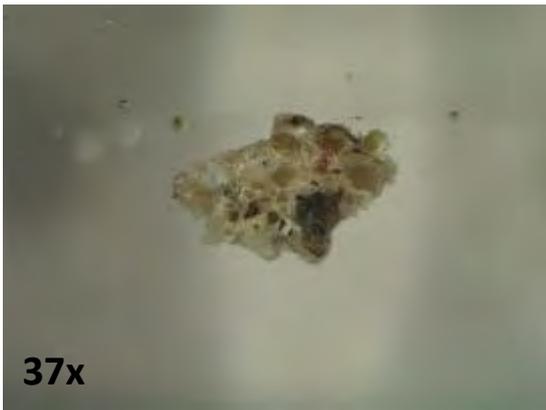
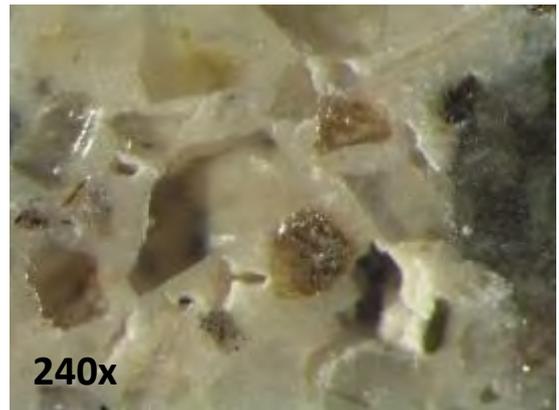
Osservazioni allo stereo microscopio in sezione lucida

Descrizione: La malta del campione C08, caratterizzata da una spiccata fragilità e incoerenza, è formata da un legante di colore medio scuro, con sfumature che variano dal grigio, marroncino e bianco. L'impasto appare piuttosto disomogeneo e sono presenti microfratture e macropori cavernosi. Gli aggregati sono scarsamente classati, hanno sfericità medio-alta e sono fortemente angolosi. I contorni non sono ben definiti. La colorazione è varia, principalmente di tonalità scura.

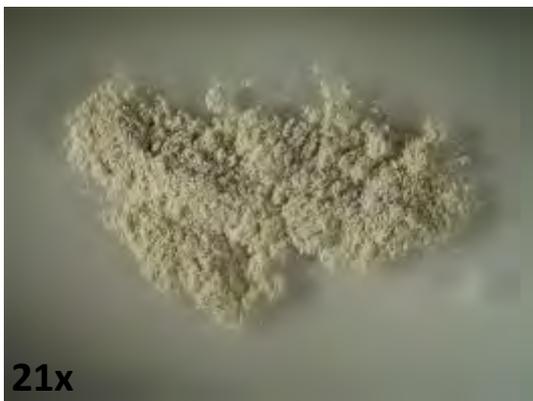
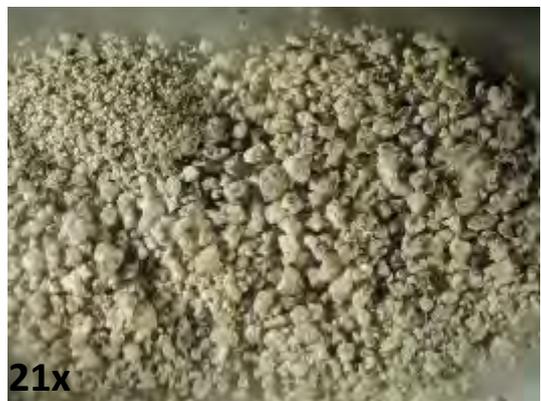
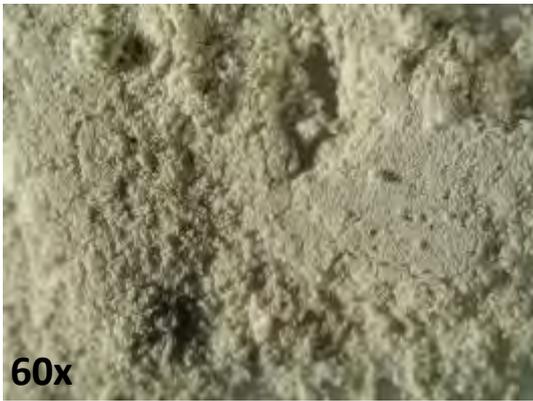
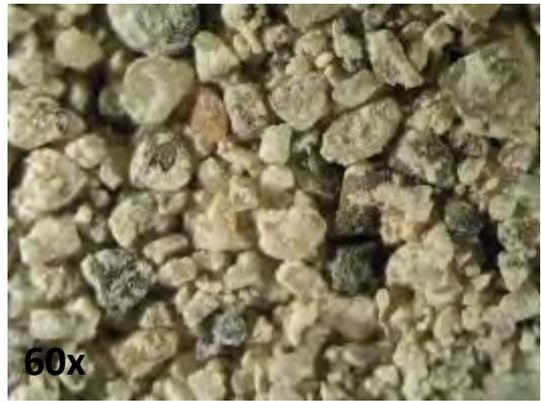
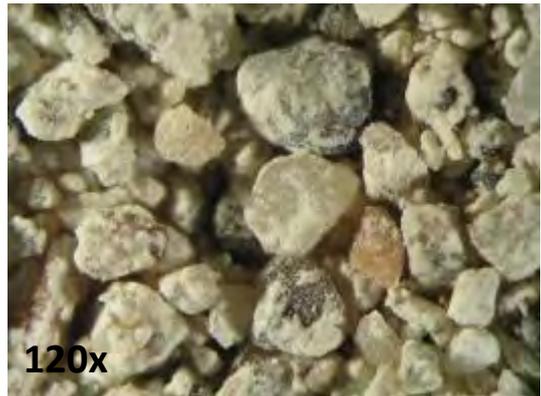
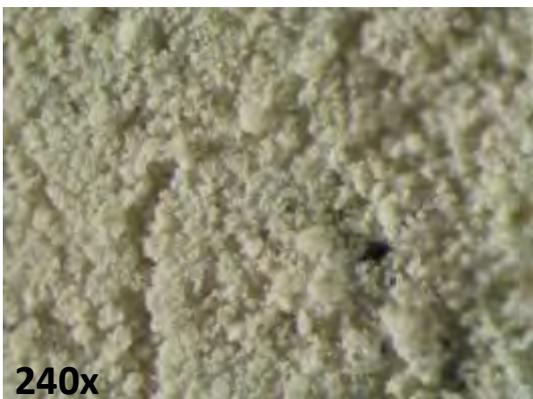
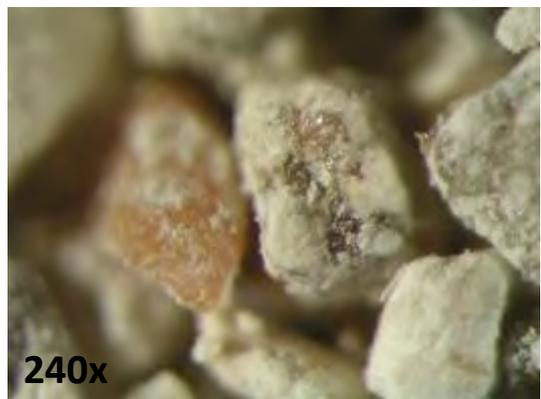
1. Osservazione allo stereo microscopio

Osservazioni: Osservando il campione C08 al MO, esso appare simile al C07 e si discosta dai campioni C01-C04. A parità di ingrandimento, si nota una ben maggiore differenza granulometrica tra legante e aggregato. Sono presenti, infatti, molti clasti di grandi dimensioni, caratterizzati sempre da forma irregolare, ma leggermente più tondeggianti rispetto al campione C05. Nel complesso, la colorazione è tendente al grigio, con alcuni clasti di colore nero e arancio. Anche nel legante a 240x è percepibile la presenza di alcuni piccoli grani aranciati e scuri, probabilmente dovuti ad una non corretta separazione tra legante e aggregato.

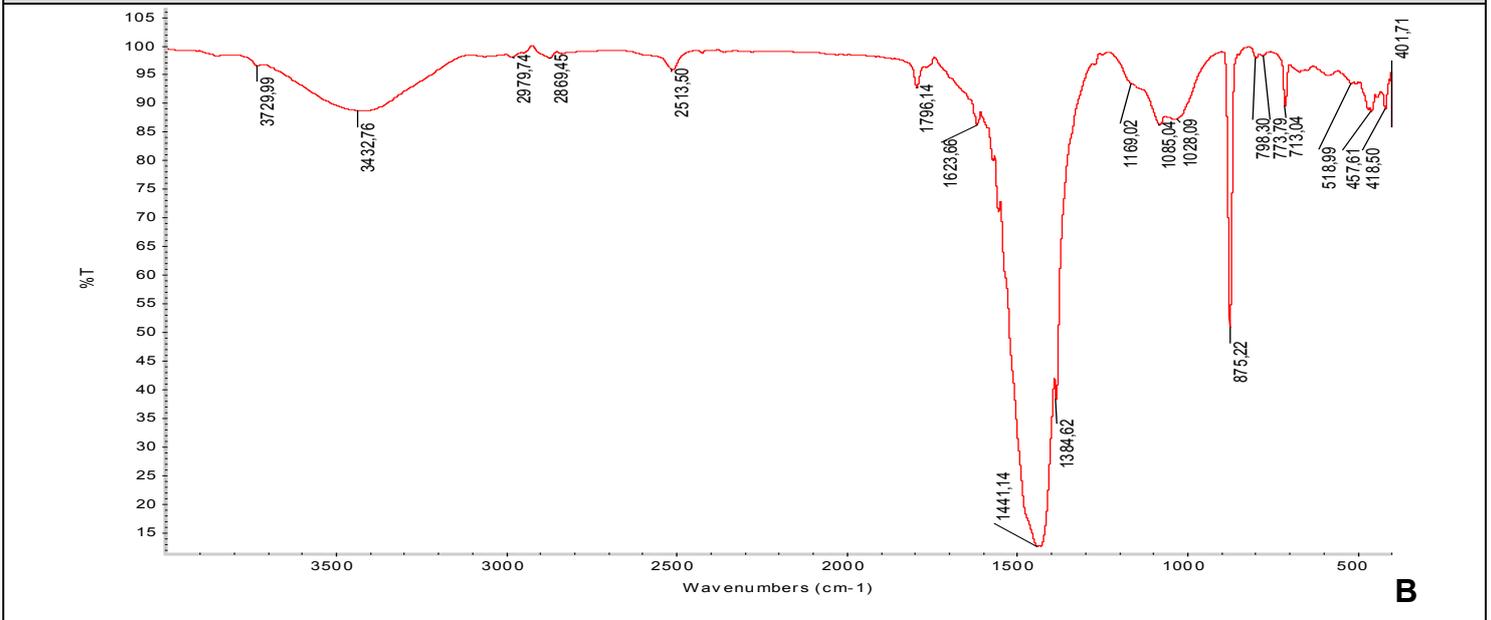
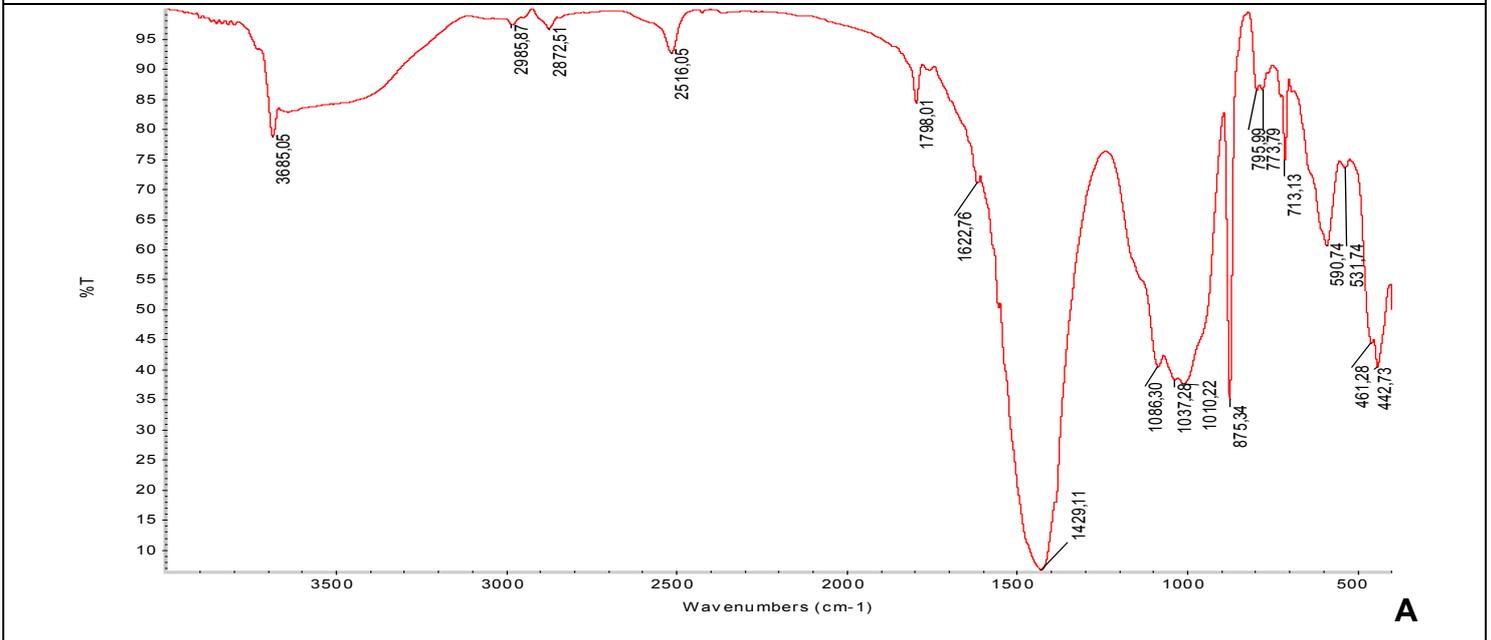
Osservazioni: Lo spettro FT-IR del campione C08 non mostra significative differenze rispetto ai preceenti, confermandosi una calce di natura carbonatica. Nella frazione del legante si rileva la presenza di silicati e di quarzo (1085cm⁻¹, 798 cm⁻¹, 773 cm⁻¹, 518 cm⁻¹), forse attribuibile ad una non perfetta separazione. A 1384 cm⁻¹ è ipotizzabile la presenza di nitrati, perciò sali derivanti da fenomeni di degrado.

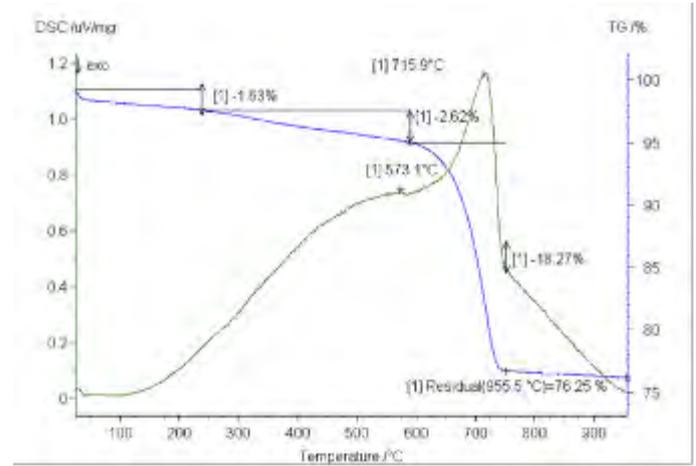
Osservazioni: Le curve TG-DSC ottenute per legante (B) e aggregato (A) mostrano un profilo termico differente. Rispetto ai campioni osservati precedentemente, le curve della frazione (B) riportano similitudini con quelle delle malte C01, C05 e C06, mentre per quanto riguarda l'inerte rispecchiano quelle della malta C07.

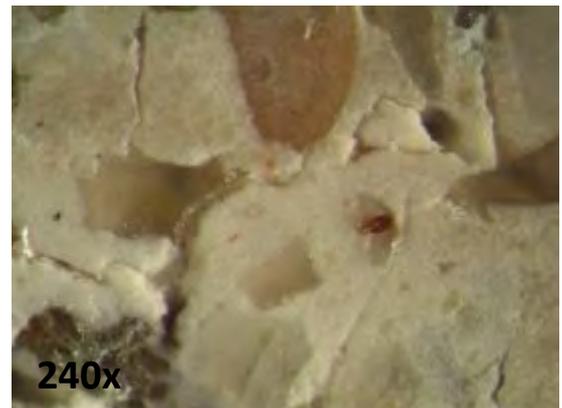
Osservazioni allo stereo microscopio in sezione lucida

Descrizione: La malta del campione C10 è costituita da un legante non uniforme, di colore variabile dal bianco al nocciola. Visivamente l'inerte presenta un addensamento medio con distribuzione non orientata e abbastanza omogenea nella matrice. È scarsamente classato. I clasti sono per la maggior parte sub-arrotondati con sfericità medio-alta e hanno dimensioni varie e colorazioni principalmente sul bianco, marrone e grigio, con alcuni esemplari di tonalità gialla e arancione. Si evidenziano molte

microfratture trasversali, in particolar modo in prossimità degli aggregati, indice di un impasto fortemente decoeso.

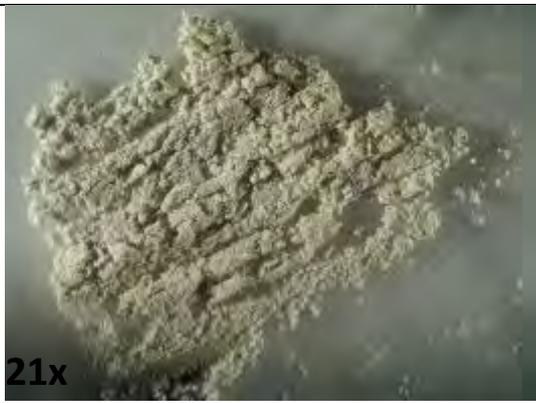
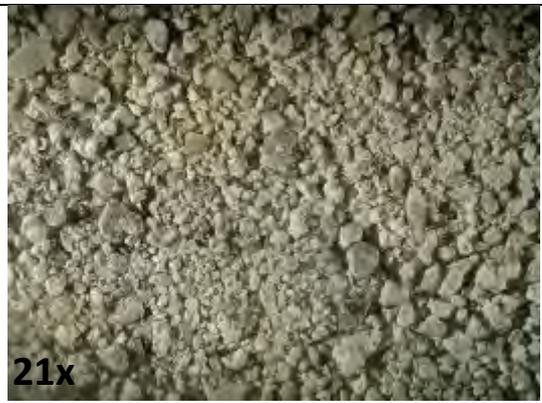
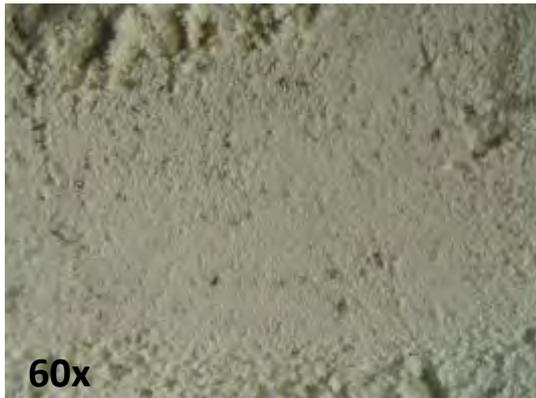
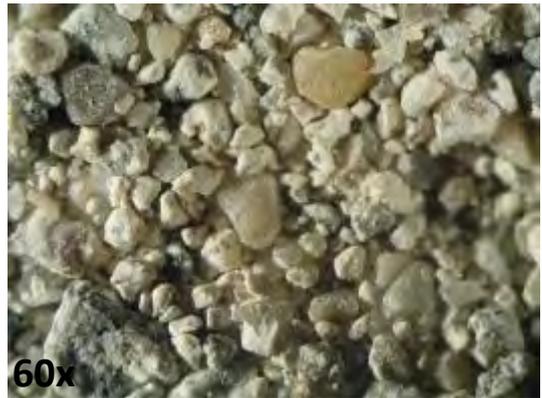
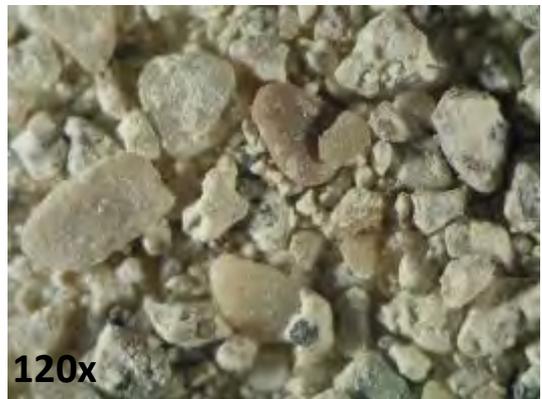
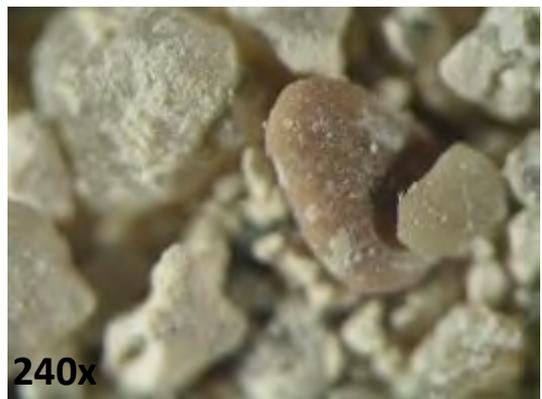
Osservazioni: Osservando le frazioni di legante (B) e aggregato (A), si può notare C10 si differenzia dai precedenti. Infatti, rispetto ai campioni C01-C04, l'inerte appare visivamente di dimensioni molto maggiori rispetto al legante e i clasti sembrano meno amalgamati con la polvere del legante. Si discosta invece dai campioni C06 e C07 per la presenza non solo di grani spigolosi dovuti a probabile macinazione, ma anche di clasti arrotondati e levigati di colorazioni varie dall'arancio al violaceo, che paiono di origine fluviale.

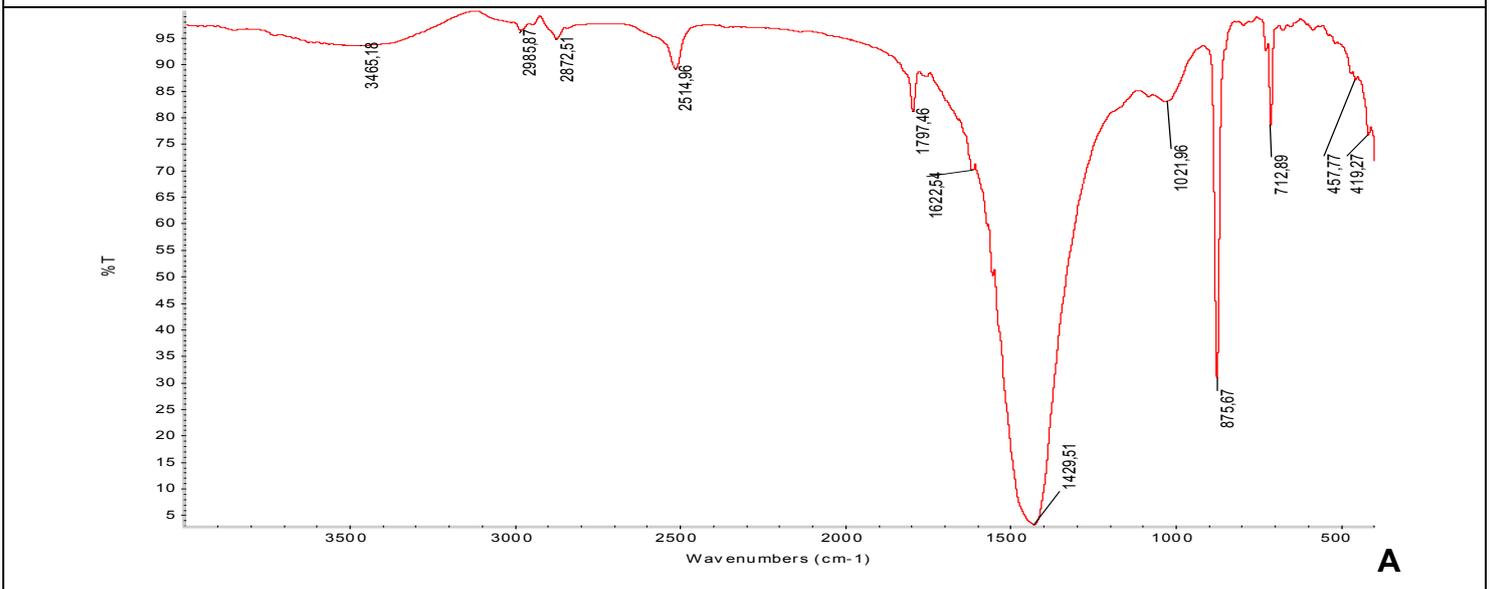
Osservazioni: Anche per quanto riguarda l'analisi FT-IR, il campione C10 riscontra delle lievi differenze rispetto agli altri. È evidente la presenza di carbonato di calcio (2513 cm^{-1} , 1796 cm^{-1} , 1442 cm^{-1} , 874 cm^{-1} , 713 cm^{-1}), ma i picchi dei silicati sono molto deboli sia per quanto riguarda il legante sia per l'aggregato. Nella frazione (B) è visibile quarzo (1080 cm^{-1} , 798 cm^{-1} , 773 cm^{-1}). Nella frazione (A) si può invece osservare un debole assorbimento relativo alla dolomite a 730 cm^{-1} . Si confermano quindi i risultati osservati nell'analisi EDS, dove si è riscontrata l'esistenza di clasti di carbonato misto di calcio e magnesio.

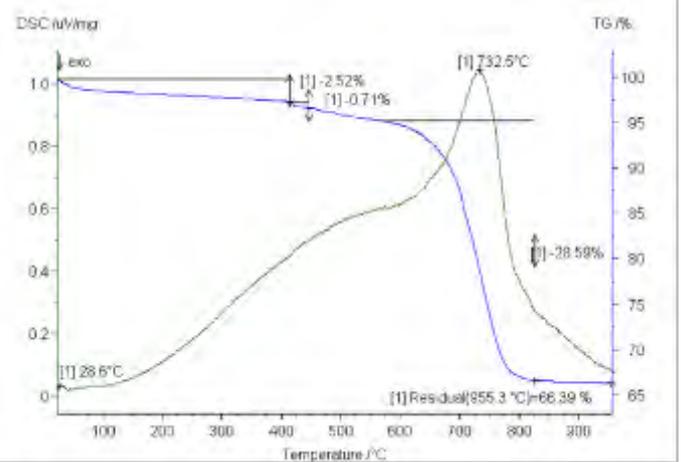
Osservazioni: Le curve termo gravimetriche presentano un profilo leggermente differente; per quanto riguarda la frazione del legante (B), tuttavia, si conferma quanto detto dall'analisi FT-IR, ovvero la presenza di calce aerea. È visibile un picco iniziale molto debole a 116°C dovuto alla perdita di acqua di adsorbimento ($T < 120^\circ\text{C}$). A 732°C si riscontra un intenso picco endotermico dovuto alla decarbonatazione del carbonato di calcio. Nella parte centrale è percepibile una larga banda che parte da circa 300°C dovuta alla deidratazione dei minerali argillosi.

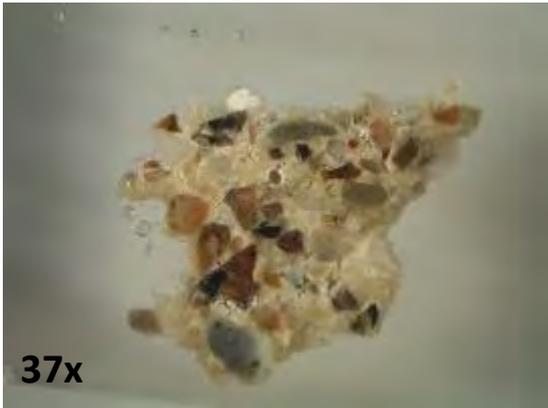
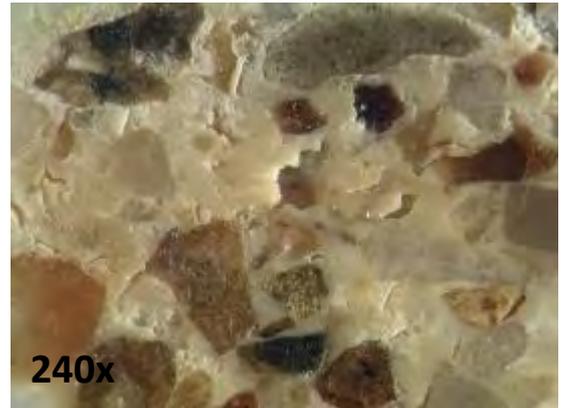
Osservazioni allo stereo microscopio in sezione lucida

Osservazioni: Il campione C11 si caratterizza per una estrema fragilità e la presenza di aggregati di diverse dimensioni con clasti di grande formato dalla forma irregolare. La sezione lucida evidenzia come la malta sia magra con una presenza ridotta di legante e una spiccata microporosità. Il colore è tendente al nocciola-grigio e gli inerti sono perlopiù chiari con inclusi di colore marrone-rossiccio. Sono presenti anche inclusi di colore chiaro.

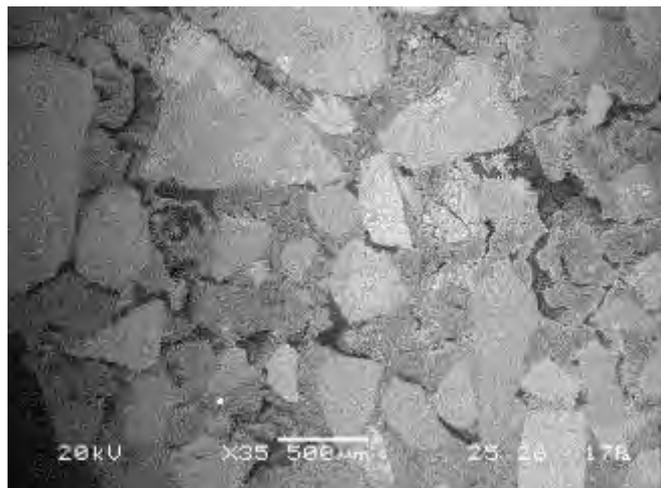
Analisi al microscopio elettronico a scansione (SEM-EDS)

SPETTRI EDS AGGREGATI:	SPETTRI EDS AGGREGATI:
<p>a) C, O, Mg, Al, Si, Ca;</p> <p>b) C, O, Mg, Al, Si, Ca, Fe;</p> <p>c) C, O, Na, Mg, Al, Si, K, Ca;</p> <p>d) C, O, Si, Ca;</p> <p>e) Legante;</p> <p>f) C, O, Mg, Si, Ca.</p>	<p>a) C, O, Mg, Al, Si, Ca;</p> <p>b) C, O, Mg, Si, Ca;</p> <p>c) C, O, Mg, Al, Si, Ca;</p> <p>d) C, O, Mg, Al, Si, Ca;</p> <p>e) Legante</p> <p>f) C, O, Si, Ca.</p>
<p>Osservazioni: Le immagini ad alti ingrandimenti evidenziano chiaramente la fragilità della malta e la scarsità di legante, con la presenza di molti vuoti e microfratture diffuse in tutto il <i>bulk</i>. Il legante del campione C11 risulta di natura prevalentemente carbonatica con tracce di Mg. Gli inerti presi in esame sono perlopiù di tipo silicatico (feldspati, plagiocasi), con frequenti tracce di Al, Mg, Ca, Fe; alcuni sono di notevoli dimensioni e caratterizzati principalmente da Ca. Anche in questo caso potrebbero essere presenti miche, contraddistinte dall'esistenza di Fe e dalla peculiare lucentezza. Il campione C11 è dunque composto da una malta magra formata da CaCO₃ quale legante e da aggregati misti, dalla forma irregolare e di dimensioni considerevoli, sia di provenienza naturale (quelli più piccoli) sia derivanti da frantumazione di pietre.</p>
