Università
Ca' Foscari
Venezia

Dottorato di ricerca in
STORIA DELLE ARTI
Ciclo XXIX

Tesi di Ricerca

***Il cantiere di
San Lorenzo a Verona
nel contesto
del Romanico europeo***

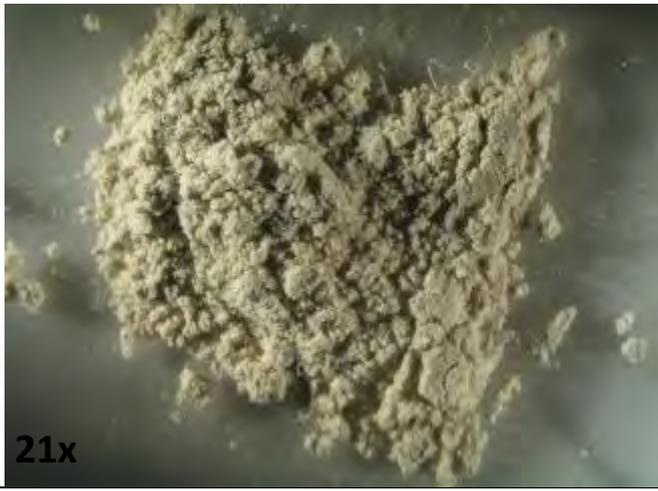
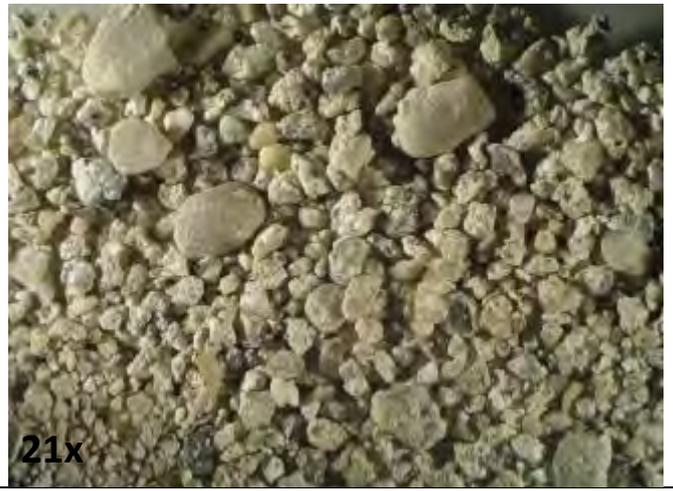
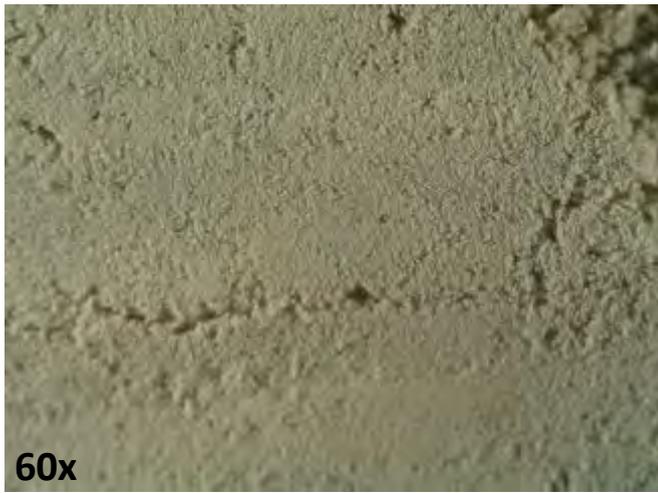
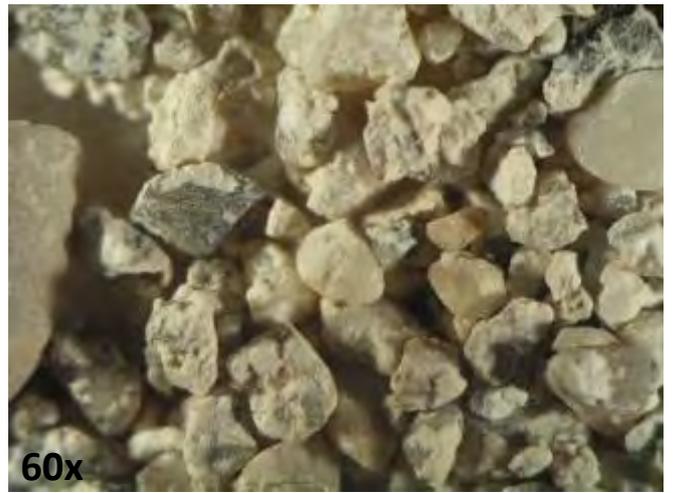
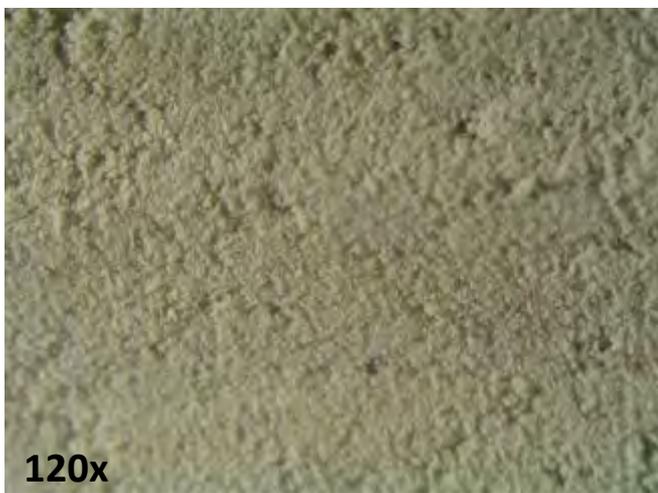
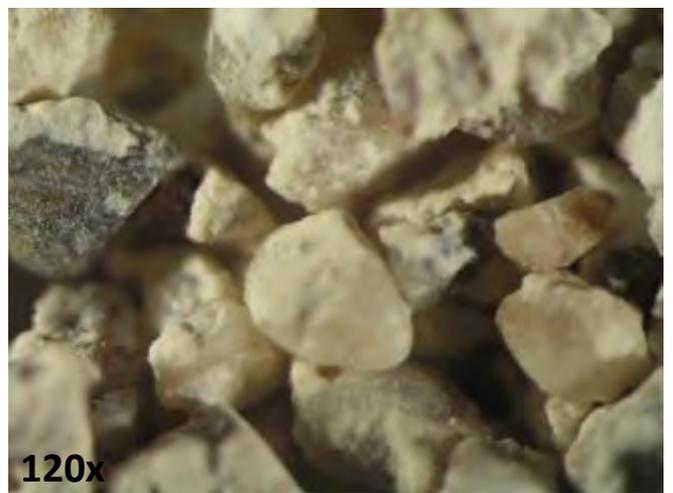
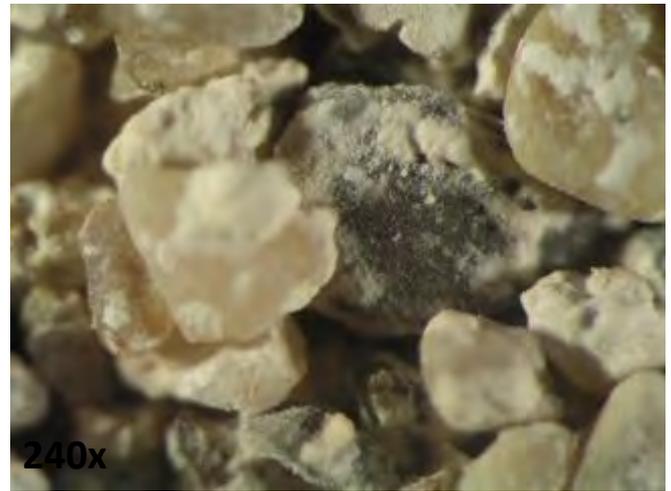
Osservazioni: le frazioni legante e aggregato si presentano di colore chiaro tendente al nocciola. La parte degli aggregati si distingue per la presenza di clasti medio-piccoli e omogenei, e di inerti di dimensioni medio-grandi piuttosto scuri. I clasti appaiono ben separati dal legante ad indicare nuovamente una scarsa adesione del legante stesso, che si qualifica come una polvere molto sottile ed omogenea.

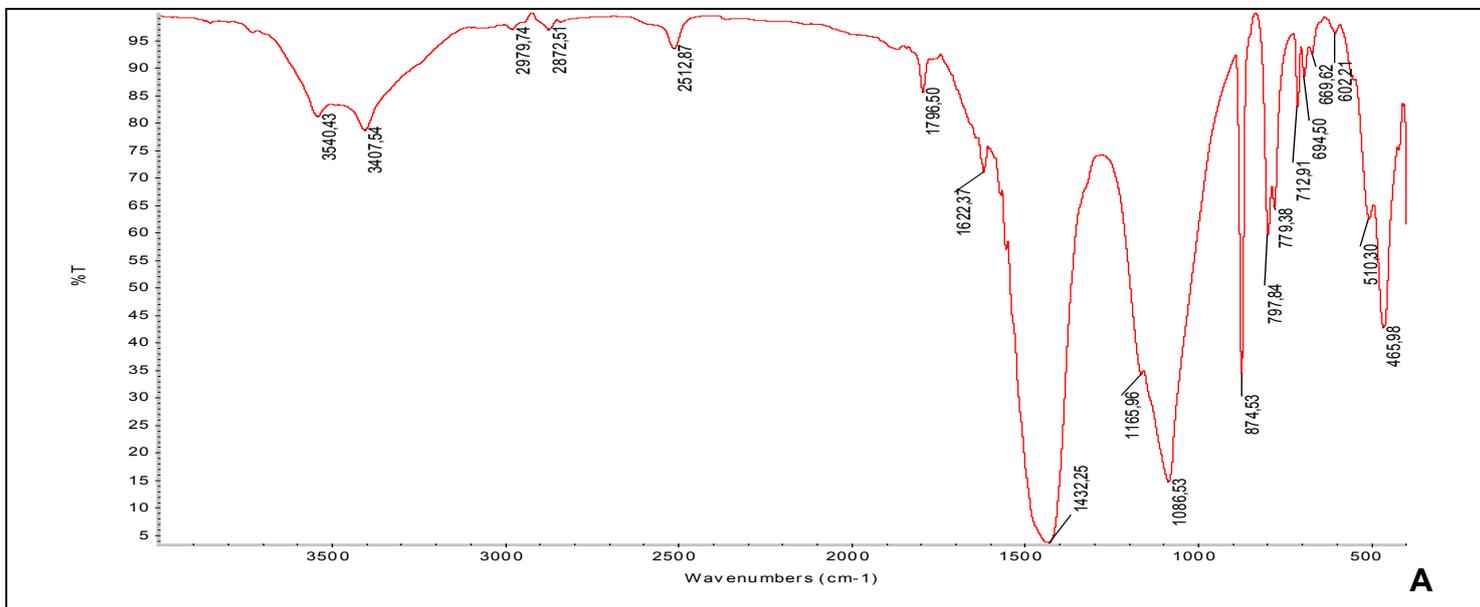
Osservazioni: Come per i campioni precedenti compaiono come composti principali di legante (B) e aggregato (A): carbonato di calcio, silicati e gesso (prodotto di degrado). Peculiare è la presenza di silicati tra $1140-1000\text{ cm}^{-1}$ nello spettro del legante (B). La forma allargata dei picchi potrebbe indicare l'esistenza di composti idraulici ovvero legati a composti con proprietà idrauliche quali argille, presenti nella pietra di partenza cotta per ottenere la calce. Quest'aspetto sarebbe in linea con la produzione di calci nell'area veronese, tuttavia la scarsa coesione della malta indica come si tratti di un prodotto magro con scarse proprietà adesive. È ipotizzabile pertanto che il campione appartenga a una malta magra a base di calce aerea dove la presenza di silico-alluminati idrati sarebbe legata alle impurezze piuttosto che all'uso di una calce idraulica.

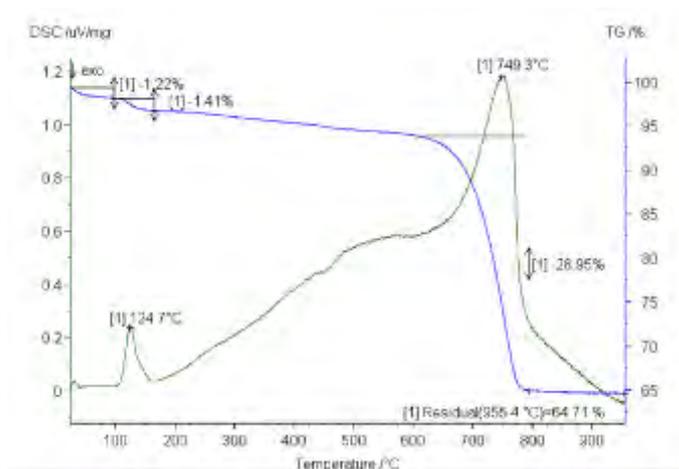
Osservazioni: Le analisi termiche mostrano un profilo in linea con i campioni C04, C05 e C06, con una leggera inflessione spostata a temperature maggiori tra $400-500^\circ$, apprezzabile più chiaramente nella frazione legante (B). Ricompaiono, dunque, tre perdite di massa principali: $<130^\circ\text{C}$ dovuta alla presenza di acqua adsorbita e sali come evidenziato dal FTIR; perdita di acqua legata alla possibile

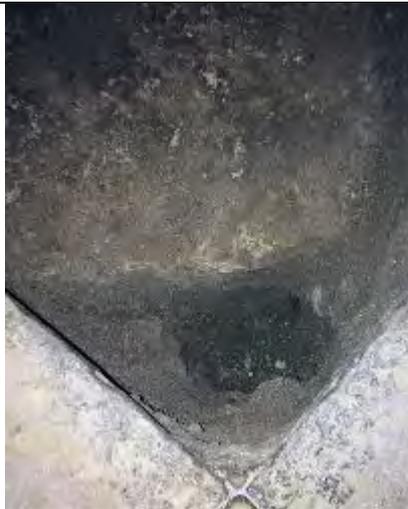
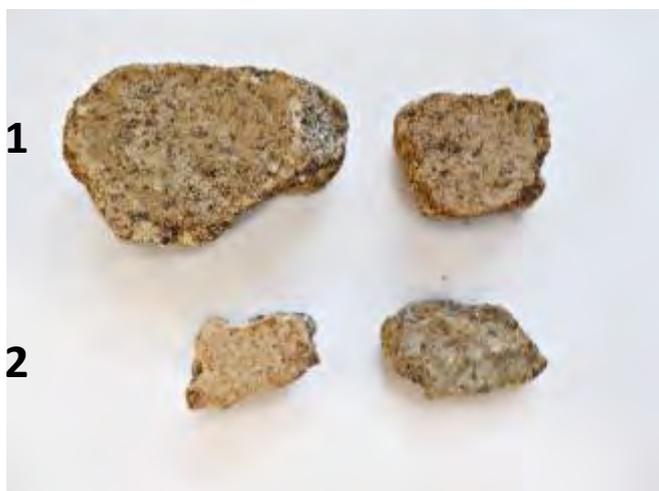
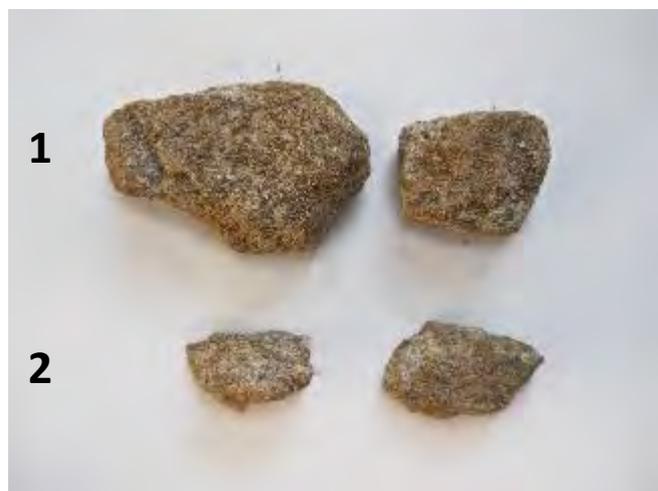
Punto di prelievo

Descrizione: Il campione C12 proviene da 22 cm al di sotto dell'attuale pavimento della chiesa. Visivamente appare molto differente dalle malte precedentemente analizzate, essendo caratterizzato da una superficie liscia e lavorata. Data la particolarità del reperto, si è deciso di analizzare sia lo strato inferiore di malta, sia lo strato di finitura. Tuttavia, nei diversi frammenti pervenuti si sono riscontrate delle differenze nella parte superiore, dal momento che uno di essi (2) presenta uno strato molto più compatto e di spessore decisamente maggiore. Per questo motivo sono state effettuate due sezioni, per poter analizzare anche le dissonanze tra i frammenti (1) e il (2).

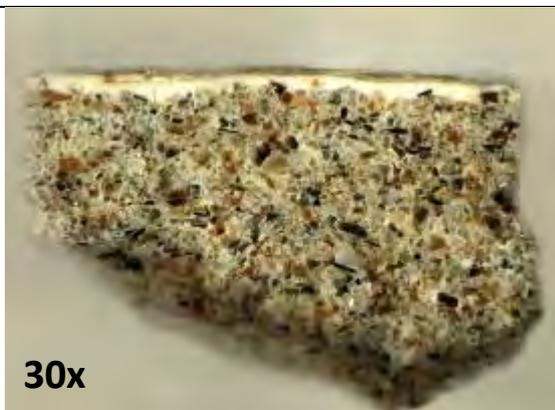
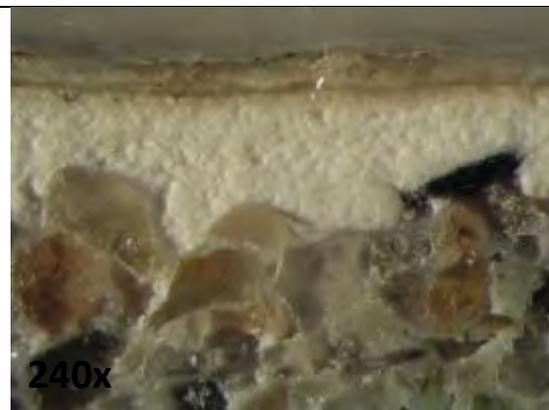
Osservazioni allo stereo microscopio in sezione lucida - FRAMMENTO 1

DESCRIZIONE: Nella sezione stratigrafica è possibile evidenziare la presenza di diversi strati. Dall'esterno verso l'interno: un sottilissimo strato superficiale di colore giallino, due strati successivi di colore bianco intenso e uno strato più spesso di malta. Comparandolo con quelli finora analizzati, l'impasto appare molto differente. L'inerte è decisamente addensato nella matrice e la quantità di aggregati apprezzabili è molto elevata rispetto agli altri campioni. Si tratta, dunque, di una malta molto magra. Il legante è chiaro e gli aggregati sono moderatamente classati, hanno forma irregolare da sub-angolosa a fortemente angolosa e mostrano diverse colorazioni, dal bianco, al marrone, al nero. È ipotizzabile l'utilizzo di sabbia derivante da macinazione di pietre. Sono osservabili, inoltre, paglia e/o legno, forse usati come riempitivo.

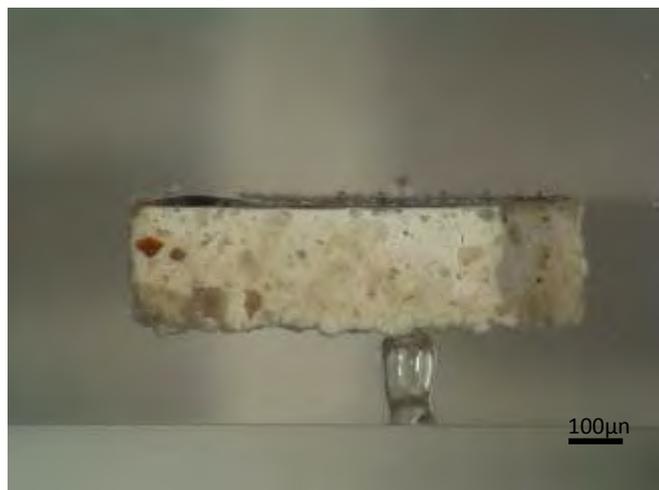
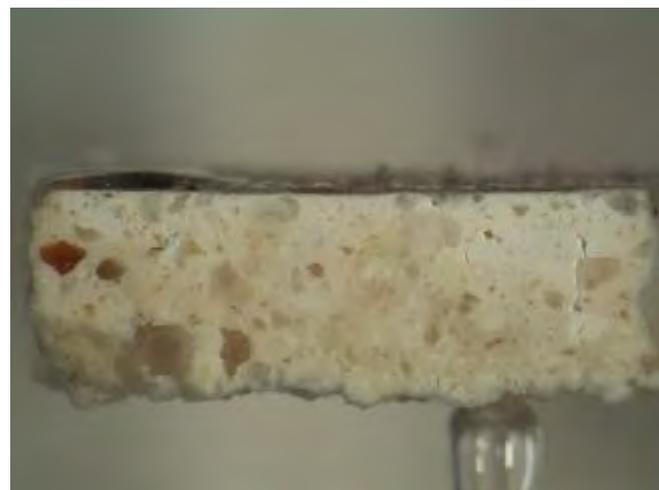
Osservazioni allo stereo microscopio in sezione lucida - FRAMMENTO 2

Descrizione: In sezione è osservabile lo strato superiore prelevato dal frammento (2), che presenta uno spessore di circa 2mm, molto maggiore rispetto alla finitura precedentemente analizzata. Nonostante la colorazione variabile, non sono visibili strati differenti. Il legante è di granulometria molto fine e risulta compatto e omogeneo con colorazione tenue che sfuma dal bianco al giallino. Sono presenti fessurazioni e porosità. È interessante notare come la superficie appaia ben liscia. L'impasto è caratterizzato dalla presenza di aggregati piccoli e difficilmente distinguibili a causa del colore molto chiaro.

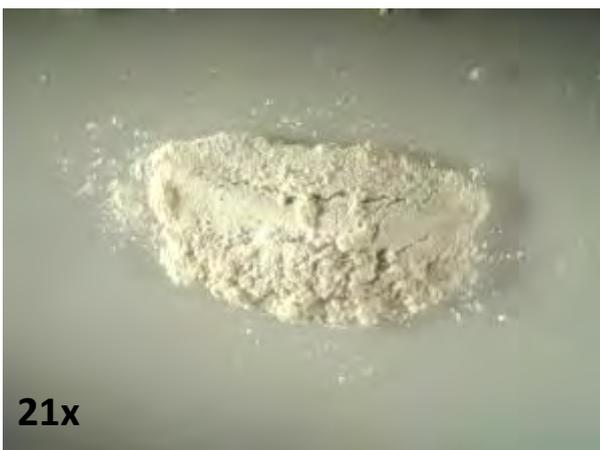
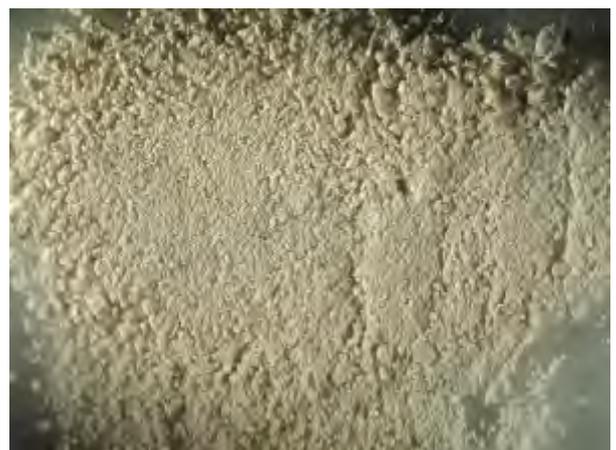
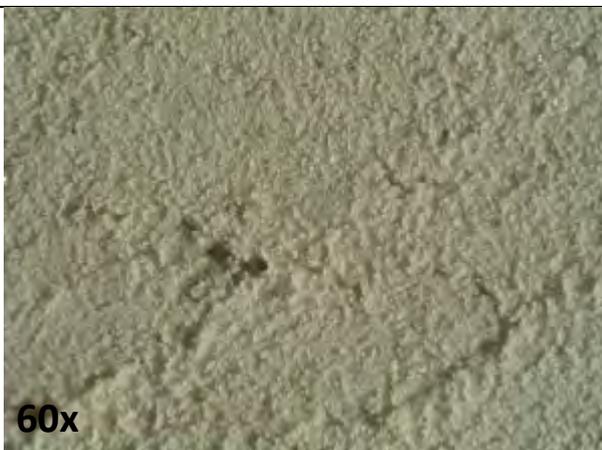
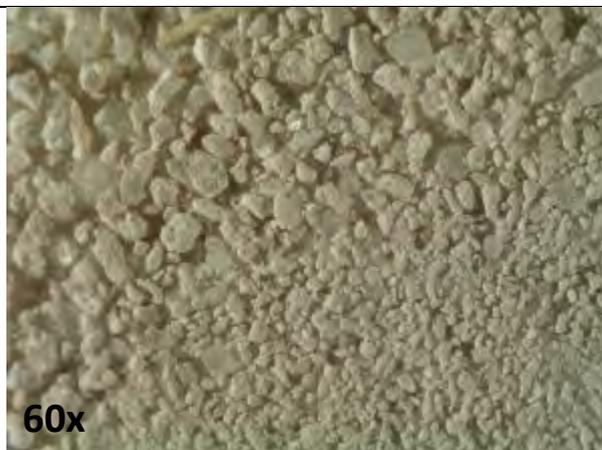
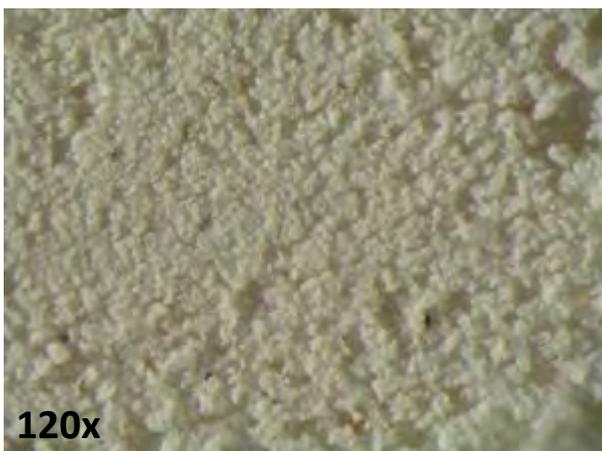
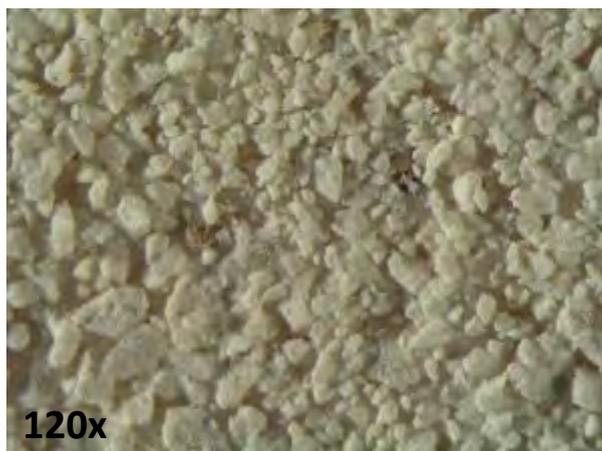
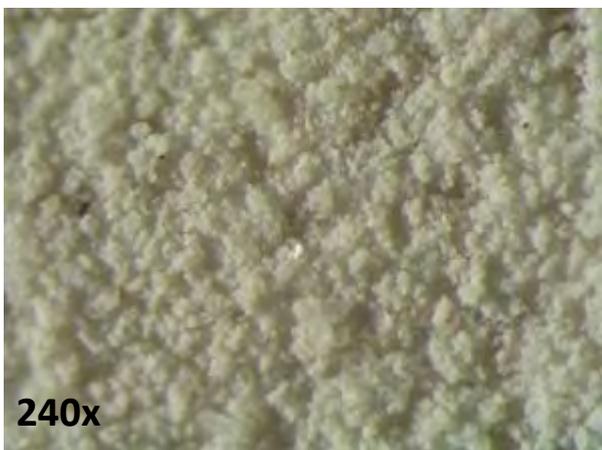
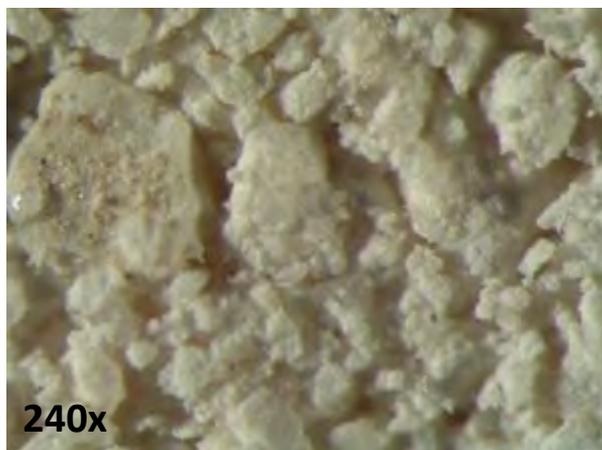
STRATO SUPERIORE

Descrizione: lo strato superiore è caratterizzato da una malta molto fine di colore bianco tenue. Non sono apprezzabili grandi differenze fra la frazione del legante e quella dell'aggregato. In quest'ultimo sono osservabili dei piccoli grani dalla forma irregolare e di colore bianco.

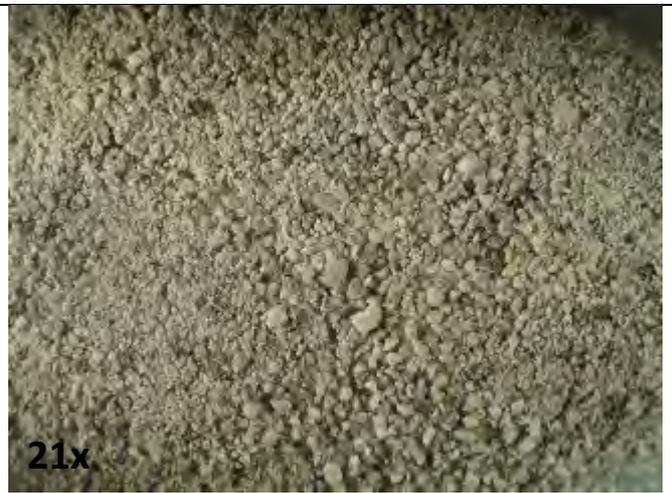
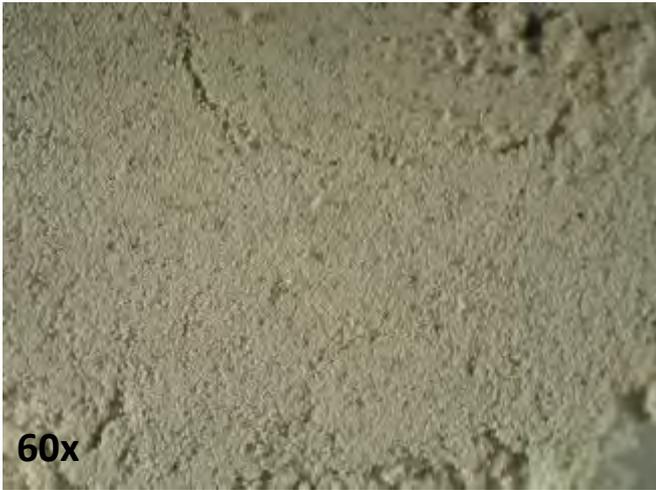
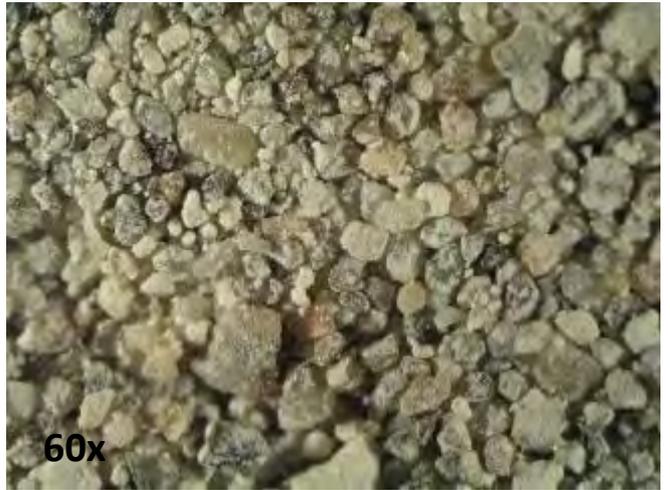
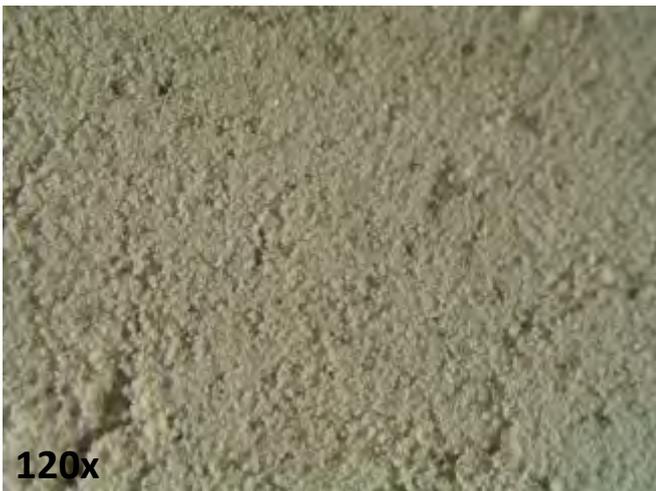
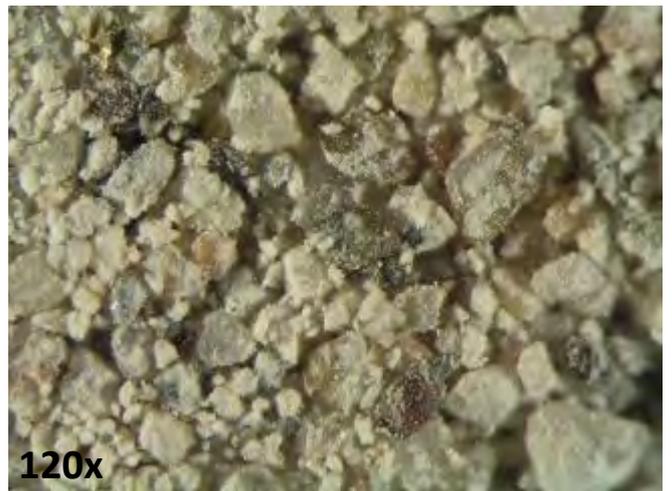
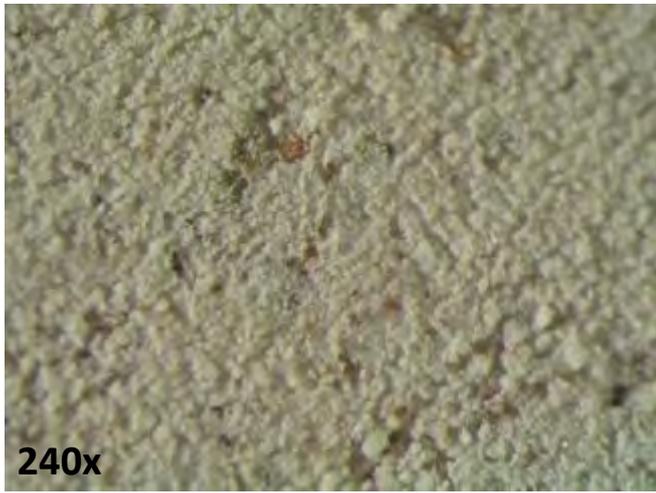
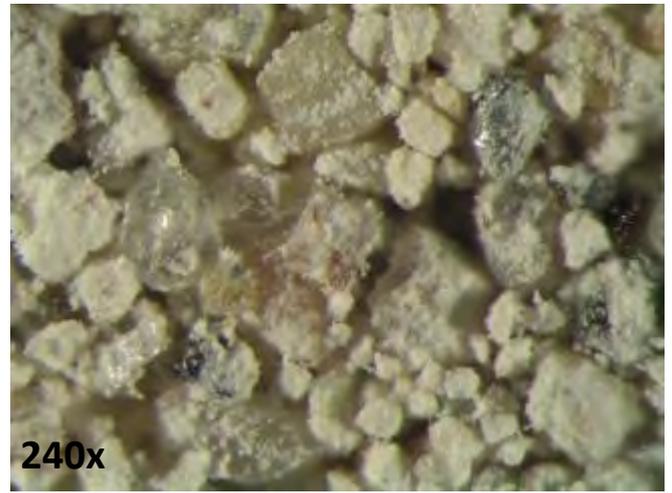
STRATO INFERIORE

Descrizione: Lo strato inferiore di malta è contraddistinto da un legante di colore chiaro, bianco tendente lievemente al nocciola. Rispetto allo strato superiore, precedentemente osservato, è apprezzabile la differenza fra i due leganti sia nel colore sia nella granulometria. Per quanto riguarda l'inerte, è costituito da clasti di vario colore e forma, alcuni arrotondati, altri più irregolari. Ad ingrandimenti più alti, si distinguono aggregati grigio scuro, altri rosacei, giallini o bianco trasparenti. Visivamente, la malta C12 appare differente dai campioni dal C01 al C04, soprattutto per quanto riguarda la frazione (A). Si possono riscontrare, invece, delle somiglianze con il campione C15.

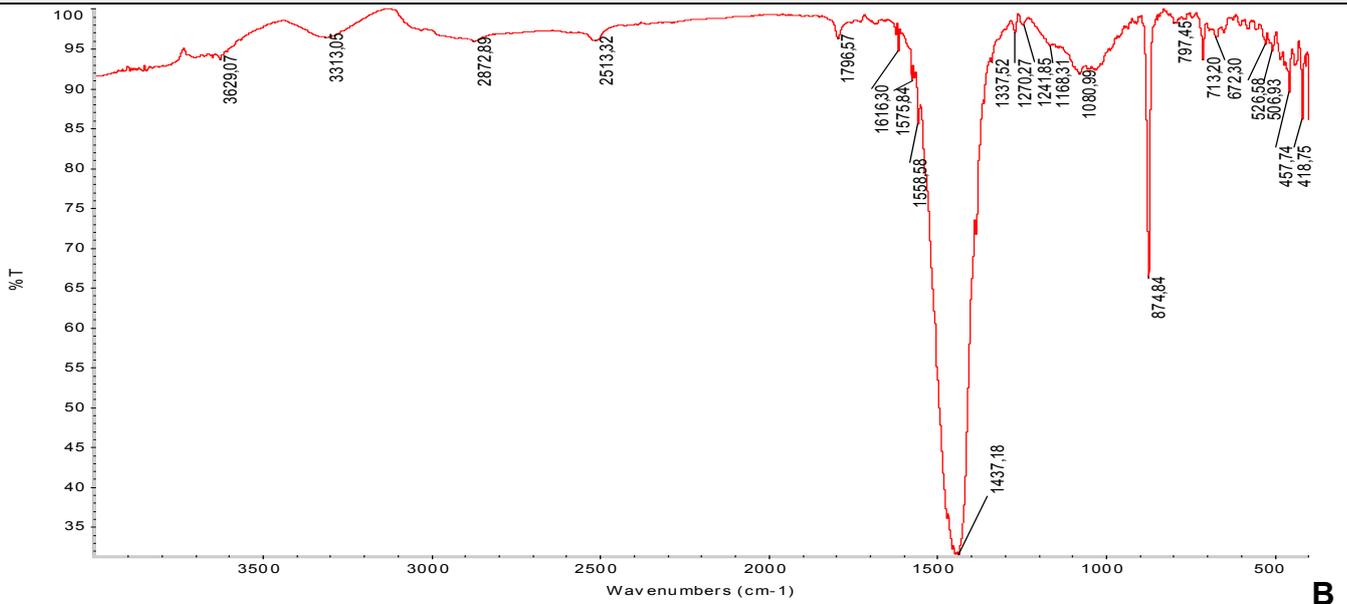
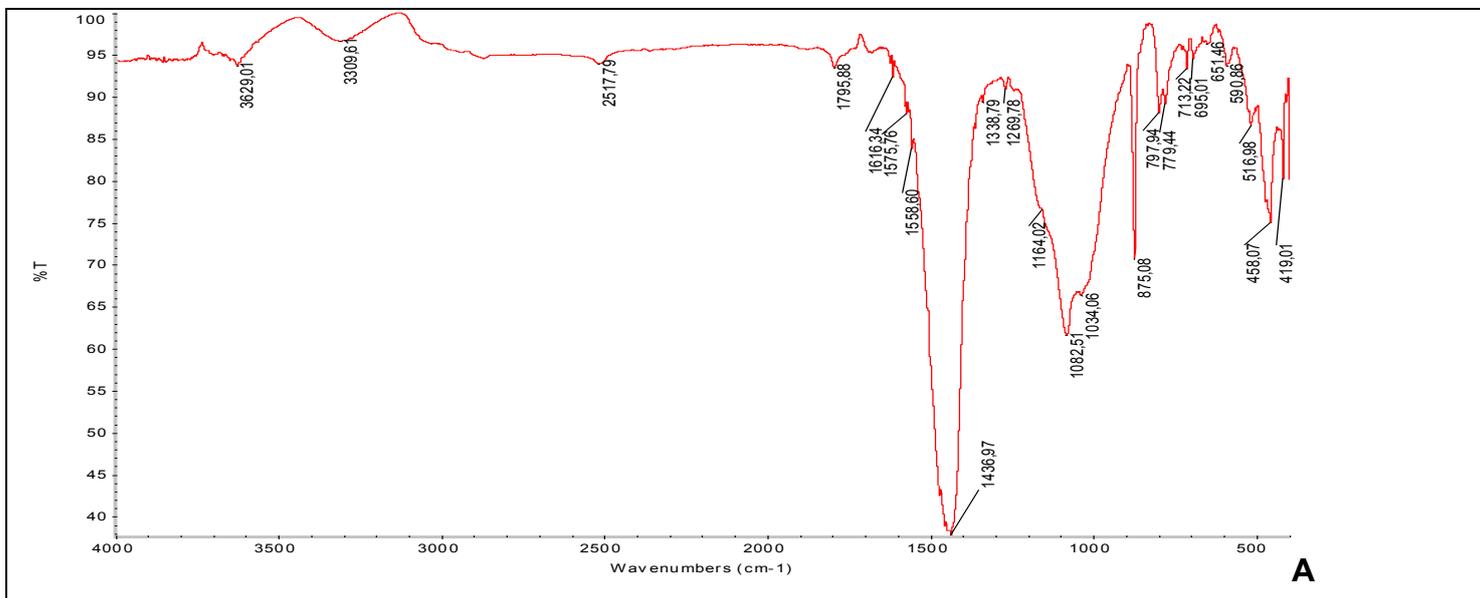
STRATO INFERIORE

Osservazioni: Il legante (B) e gli aggregati (A) dello strato inferiore mostrano, anche in questo caso, gli assorbimenti riconducibili principalmente al carbonato di calcio, presente presumibilmente sia come legante sia come inerte. In particolare, nell'aggregato (A) sono presenti assorbimenti riconducibili alla presenza di silicati ($1100-1000\text{ cm}^{-1}$; $500-400\text{ cm}^{-1}$). La spalla a circa 1160 cm^{-1} nello spettro A potrebbe essere riconducibile alla presenza di argille, qualificabili come impurezze. Non si evidenzia la presenza di carbonati misti di Mg e Ca.

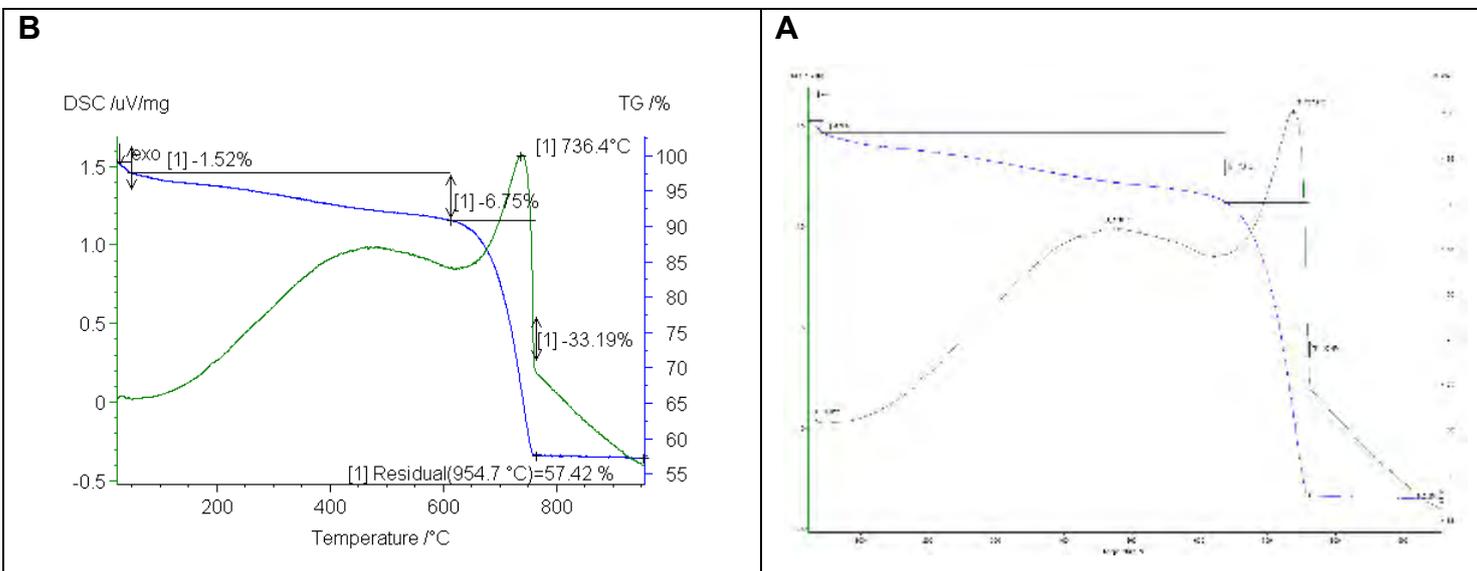
Osservazioni: Le curve TG-DSC mostrano un profilo simile per legante e aggregato, comparabile con il C12 e C15. Contrariamente a molti campioni provenienti da malte di giunto non si evince più una perdita iniziale di acqua di interstrato e sali (a circa 120-150°C). Entrambi i campioni si caratterizzano per due sottrazioni di massa principali: perdita di acqua legata alla possibile presenza di acqua interstrato di composti idraulici e silico-alluminati (200-600°C) e un calo di massa dovuto alla decomposizione di carbonato di calcio (>600°C).

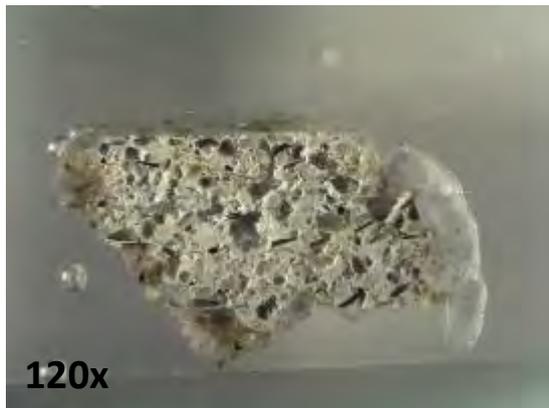
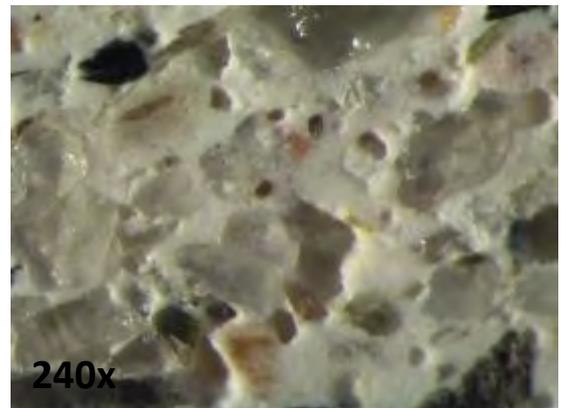
Osservazioni allo stereo microscopio in sezione lucida

Descrizione: Il campione C13, parimenti al C12, proviene da 22 cm al di sotto dell'attuale pavimento della chiesa ed è caratterizzato da un aspetto completamente diverso rispetto alle malte precedenti.

La malta si presenta più compatta, sebbene la stratigrafia si caratterizzi per una spiccata microporosità e la presenza di numerosi pezzetti di paglia e/o legno, utilizzati molto probabilmente per dare maggiore compattezza alla malta. Il legante è di color bianco chiaro e dalla struttura abbastanza omogenea. Gli aggregati sono mediamente addensati nella matrice, poco classati, di colore vario e di dimensioni simili. La loro forma è varia, generalmente di media sfericità e fortemente angolosi. Considerando la forma dei clasti è presumibile che siano stati utilizzati frammenti di medie dimensioni derivanti da macinazione di altre pietre.

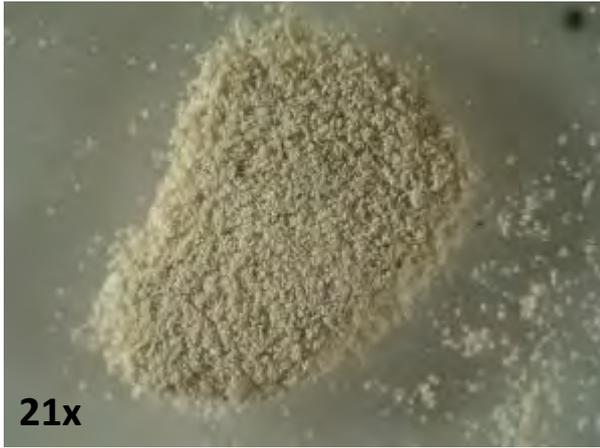
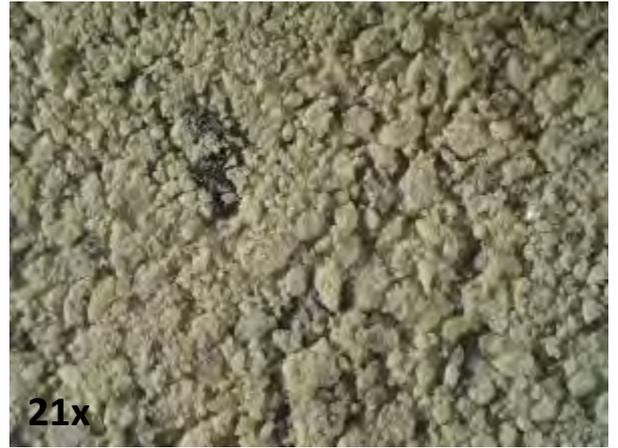
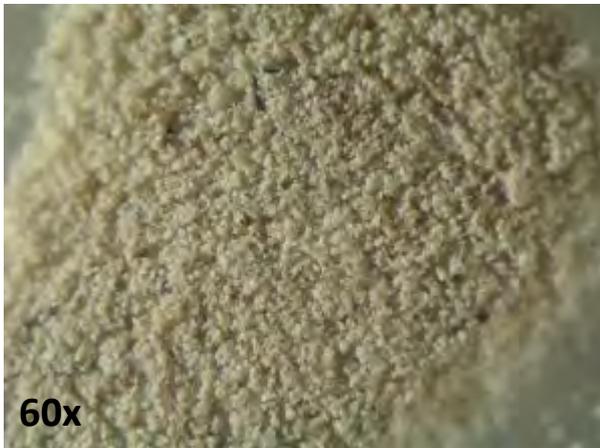
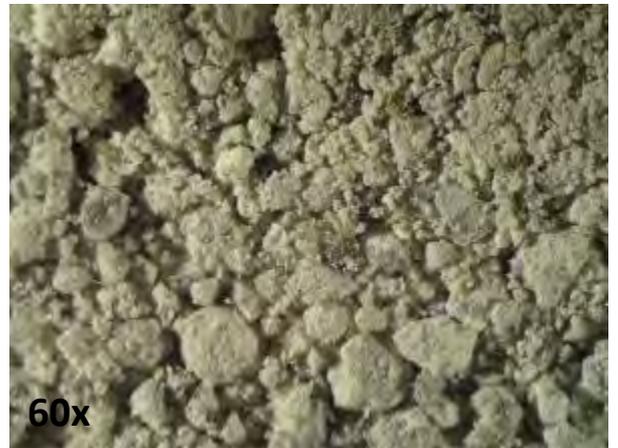
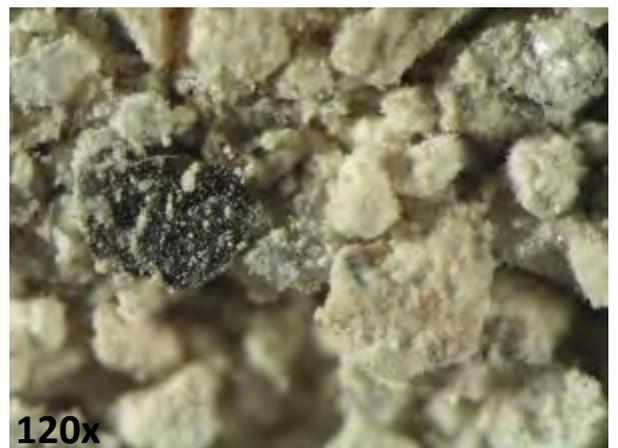
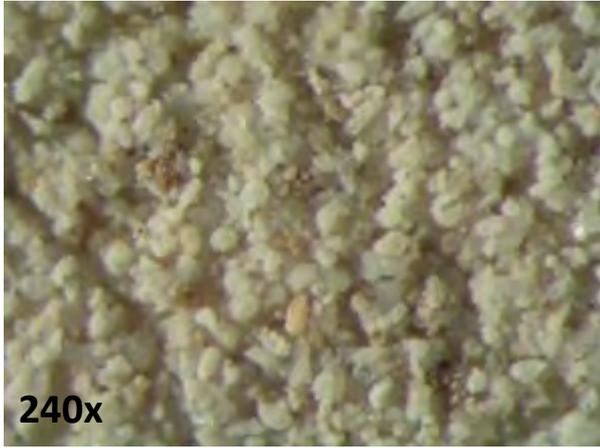
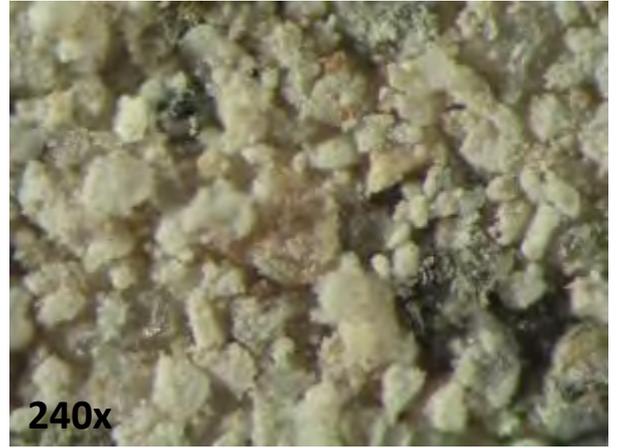
Osservazioni: le frazioni legante e aggregato si presentano di colore chiaro tendente al nocciola. La parte degli aggregati si distingue per l'esistenza di clasti medio-piccoli e omogenei, perlopiù chiari. I clasti piuttosto irregolari e spigolosi sono ricoperti da una polvere chiara sottile, probabilmente legata a una non perfetta separazione dal legante. Il legante si identifica per per il colore chiaro e per una dimensione piuttosto omogenea e granulosa rispetto ai campioni precedenti. Tale aspetto potrebbe essere legato a una non perfetta carbonatazione della parte legante, ovvero da tempi di presa troppo brevi o dall'utilizzo di una calce non ben stagionata.

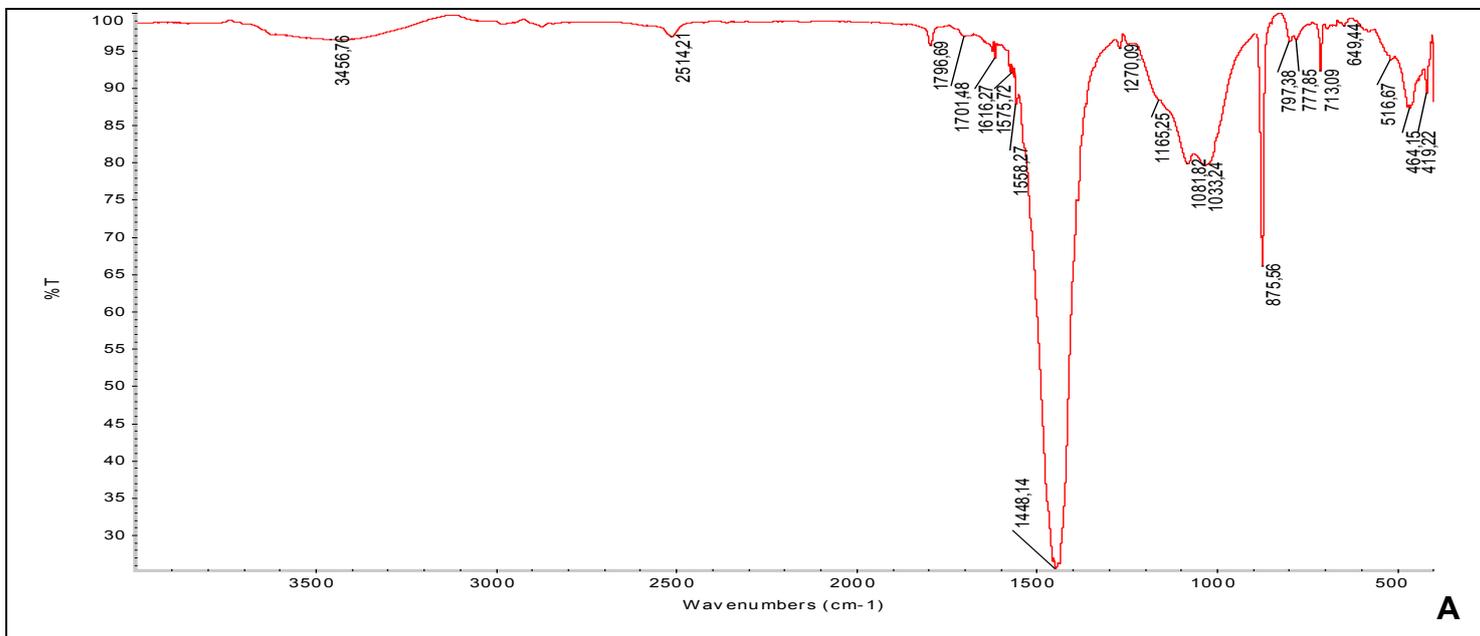
Osservazioni: Gli spettri FT-IR del legante (B) e dell'aggregato (A) sono caratterizzati dagli stessi composti principali: carbonato di calcio (2514 cm^{-1} , 1796 cm^{-1} , 1441 cm^{-1} , 874 cm^{-1} , 713 cm^{-1}), tracce di quarzo e silicati (1084 cm^{-1} , 797 cm^{-1} , 776 cm^{-1} , 695 cm^{-1} , 517 cm^{-1}). La spalla allargata a circa 1160 cm^{-1} potrebbe indicare la presenza di composti silico-alluminati idrati, in particolare nel caso del legante. Ciò nonostante è da escludere il possibile utilizzo di una calce idraulica: la presenza di assorbimenti legati a composti idraulici potrebbe essere dovuta all'uso di materiali locali o argille. Non si evidenzia la presenza di dolomite o carbonato di magnesio.

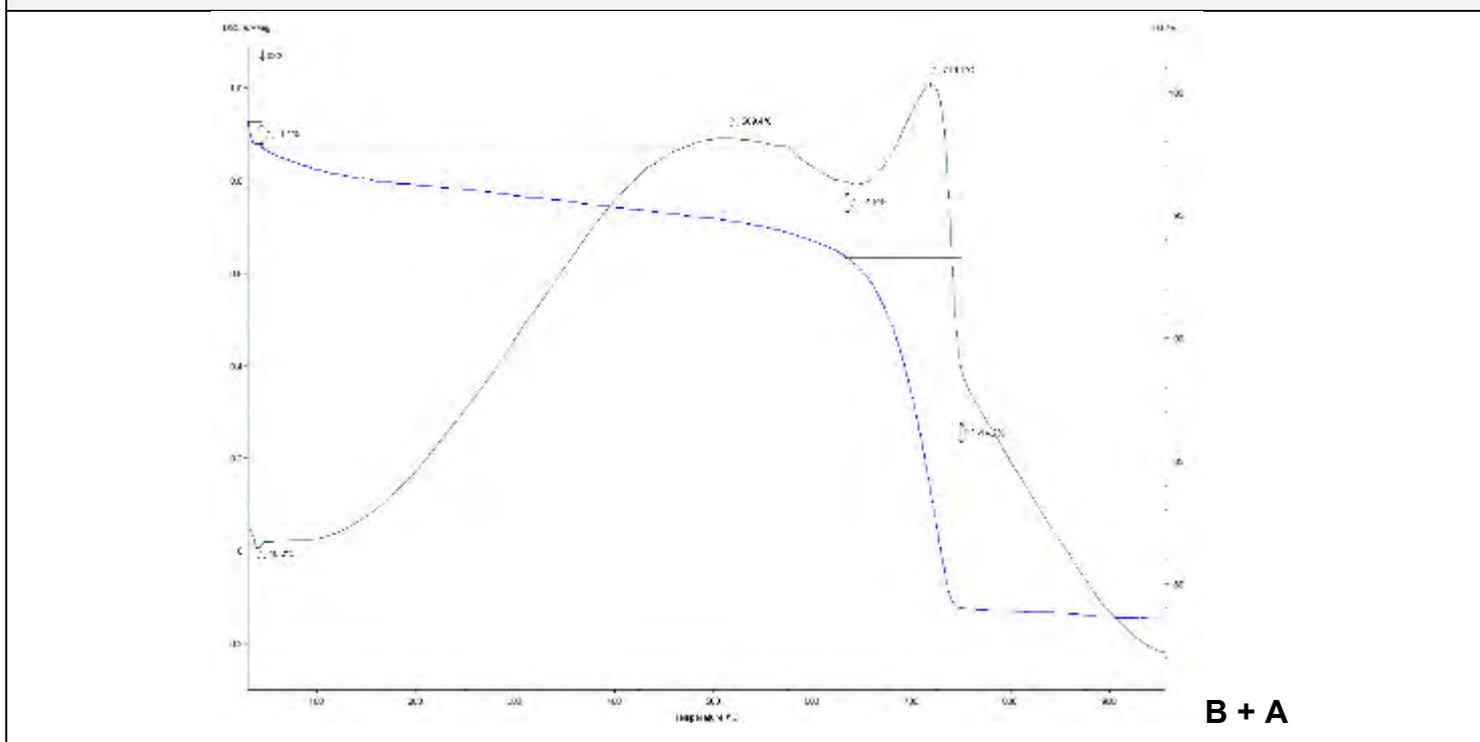
Osservazioni: La curva TG-DSC del C13 si caratterizza per una piccola perdita di acqua di unità (circa 40°C); per un calo di massa tra $100\text{-}650^\circ\text{C}$ legato a un picco esotermico a circa 500°C ; infine,

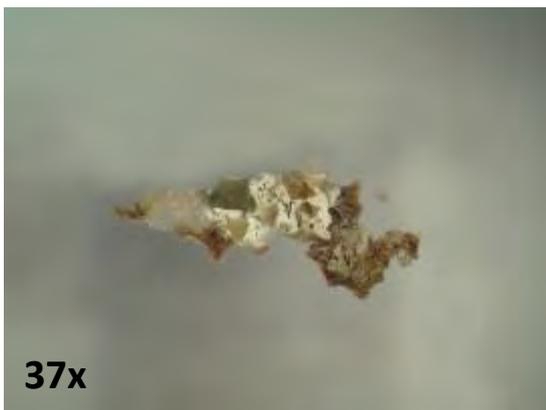
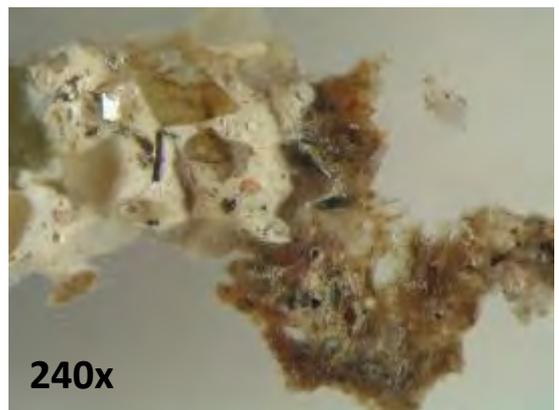
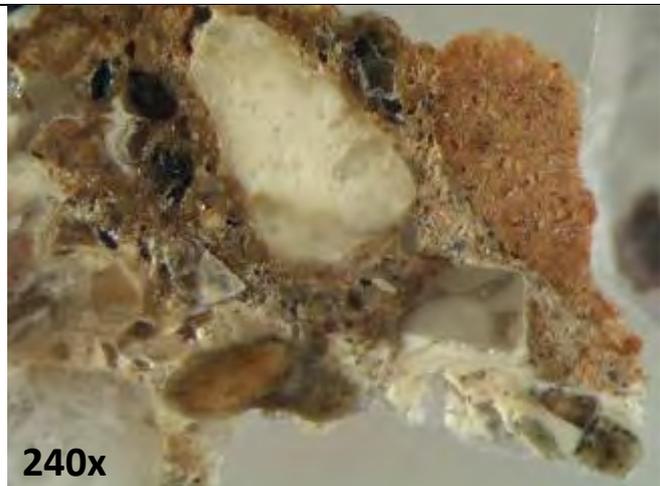
Osservazioni allo stereo microscopio in sezione lucida

Descrizione: Il campione C14 proviene da circa 31 cm al di sotto dell'attuale pavimento della chiesa e si caratterizza per una struttura non ben definita e una granulometria disomogenea. Considerando la dimensione dei clasti è probabile che si tratti di malta di riempimento e/o allettamento. La disomogeneità del campione non ha permesso di ottenere delle sezioni stratigrafiche chiare. Entrambi i frammenti inglobati mostrano un legante di base di colore giallo bruno con un fondo inferiore più chiaro; le malte presentano aggregati di dimensioni variabili con una buona percentuale di clasti medio-grandi, generalmente dal colore chiaro e dalla forma arrotondata, forse provenienti dall'uso di ghiaia di fiume. La malta è mediamente fragile e farinosa.

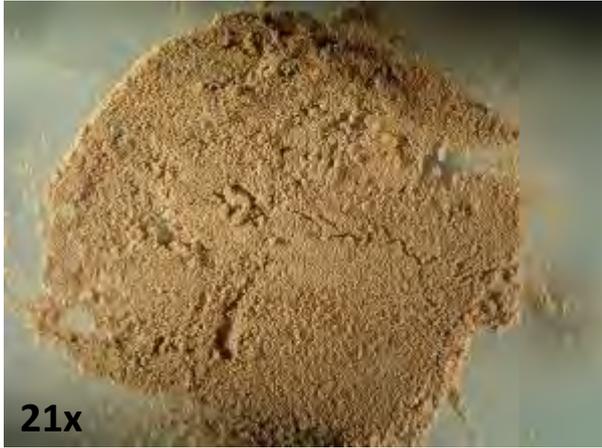
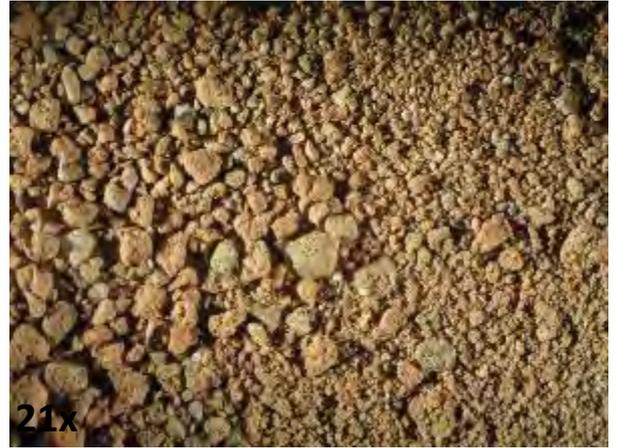
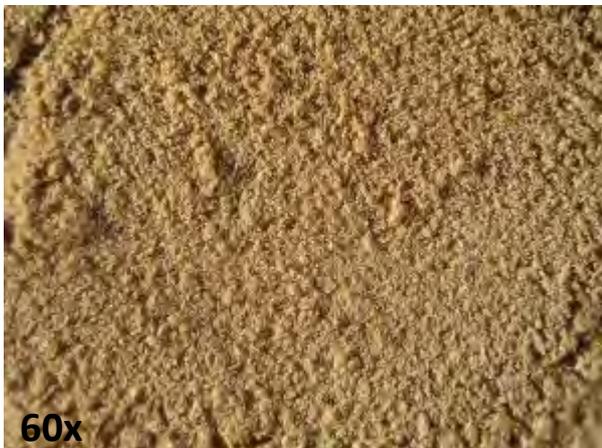
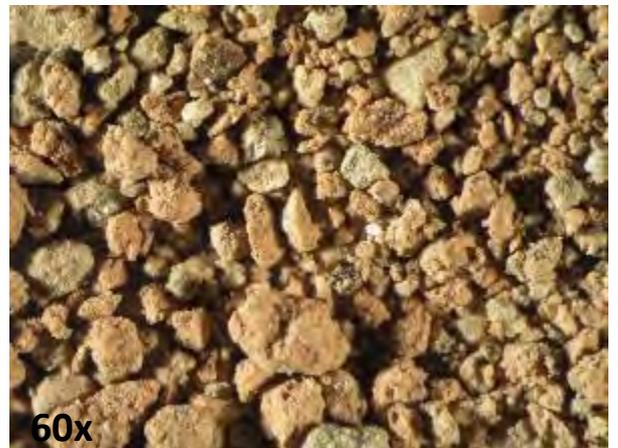
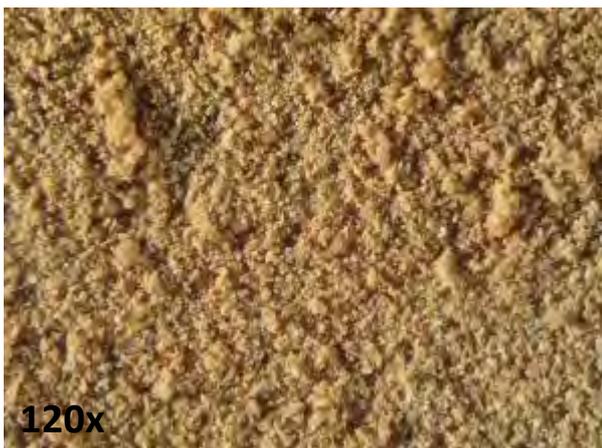
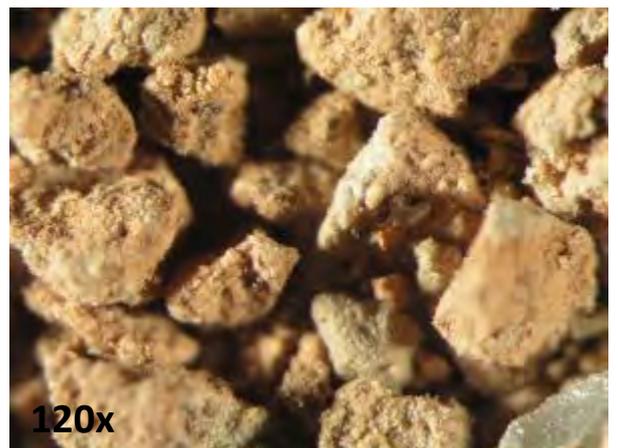
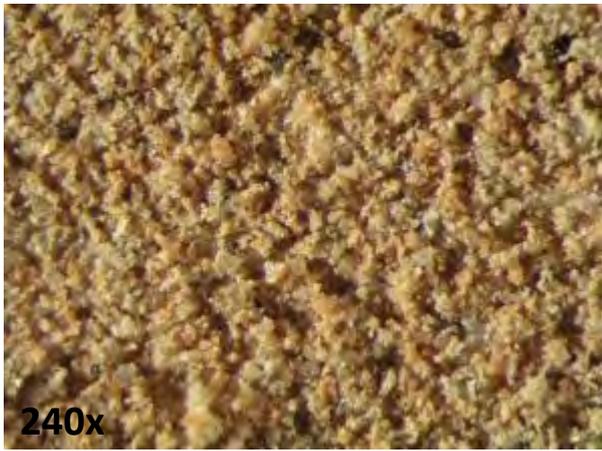
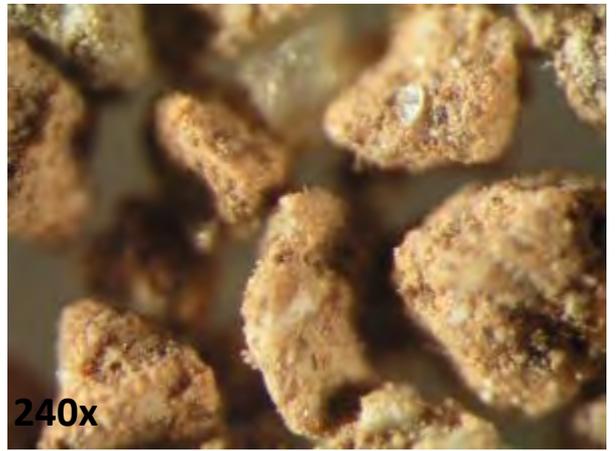
Osservazioni: le frazioni legante e aggregato si presentano di colore giallo-nocciola. La parte degli aggregati si distingue per la presenza di clasti dalla forma irregolare e dall'aspetto omogeneo. Il legante si contraddistingue per una dimensione piuttosto omogenea e granulosa rispetto ai campioni precedenti. Tale aspetto potrebbe essere legato a una non buona carbonatazione della parte legante, forse da tempi di presa troppo brevi o dall'utilizzo di una calce non ben stagionata.
