Università
Ca' Foscari
Venezia

Dottorato di ricerca in
STORIA DELLE ARTI
Ciclo XXIX

Tesi di Ricerca

***Il cantiere di
San Lorenzo a Verona
nel contesto
del Romanico europeo***

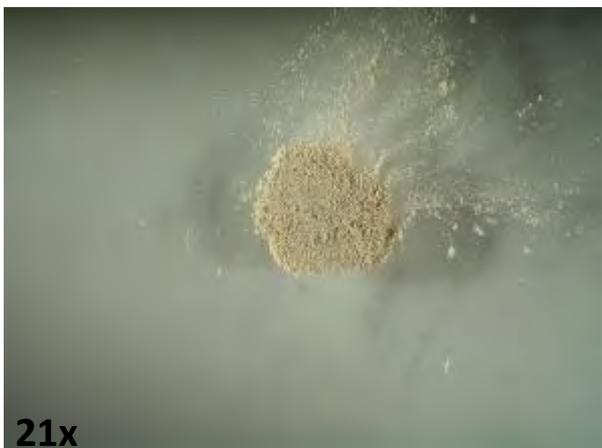
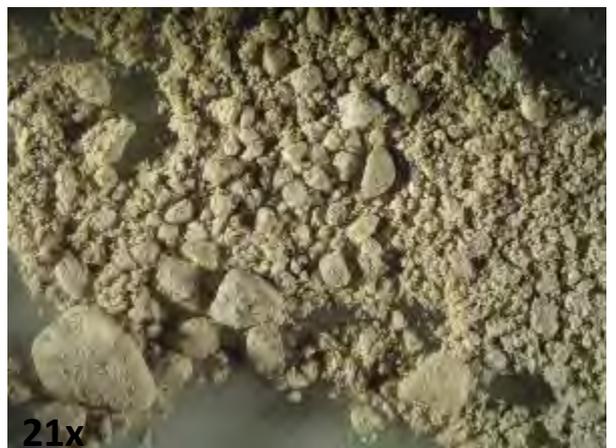
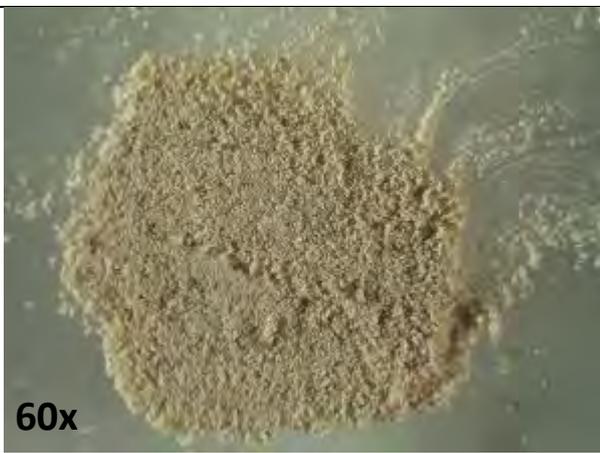
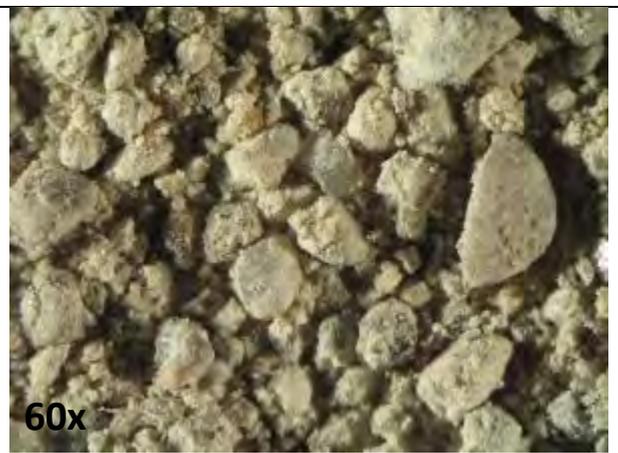
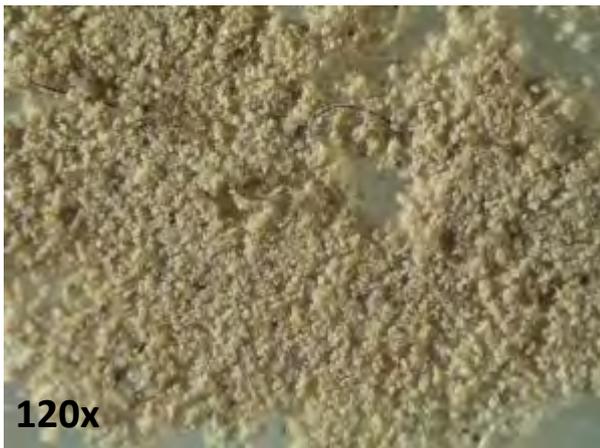
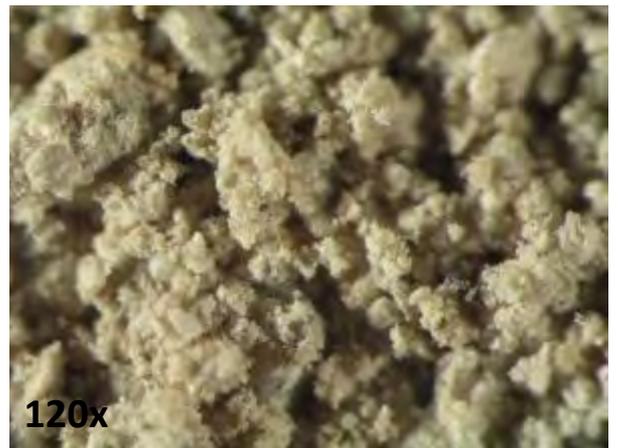
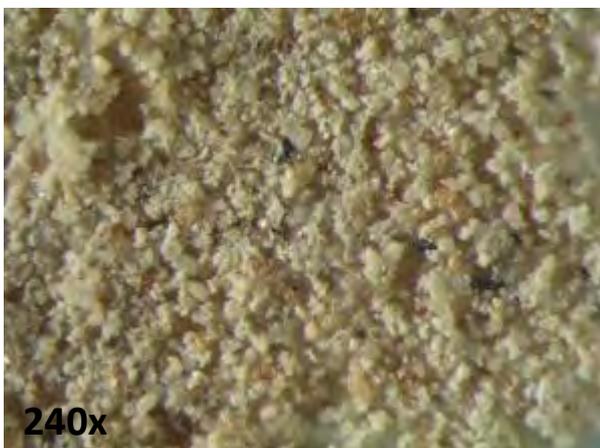
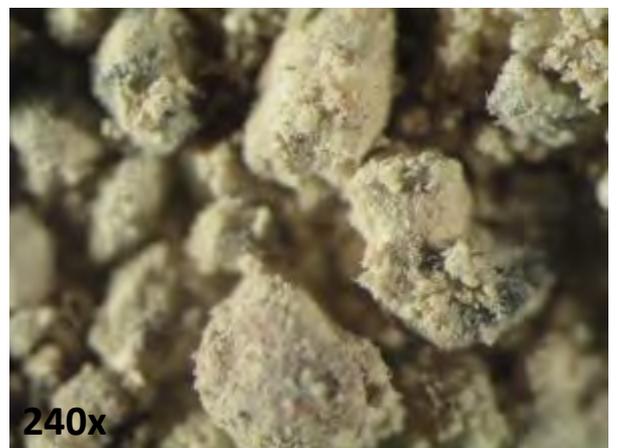
Osservazioni: le frazioni legante e aggregato dello strato superiore si presentano di colore chiaro. La parte degli aggregati si distingue per la presenza di clasti dalla forma irregolare e dall'aspetto omogeneo, ricoperti da una polvere sottile derivante probabilmente dal legante. Il legante si qualifica per una dimensione piuttosto omogenea e sottile ed è caratterizzato, anche in questo caso, da un aspetto granuloso. Questa somiglianza potrebbe essere legata a una non buona carbonatazione della frazione legante, da tempi di presa troppo brevi o dall'utilizzo di una calce non ben stagionata.

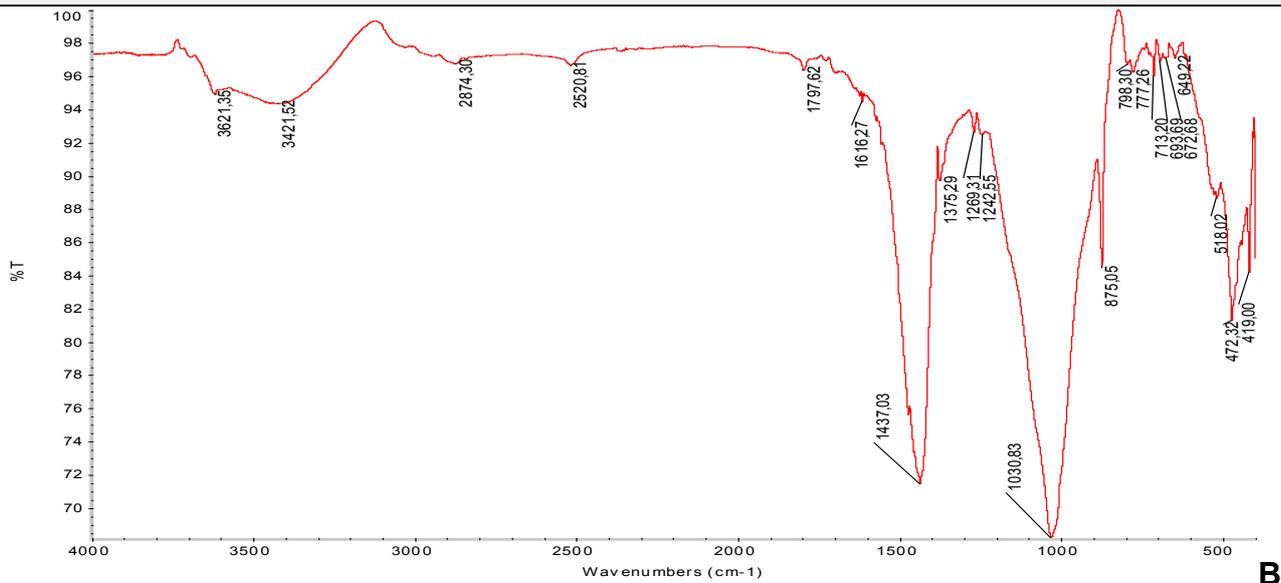
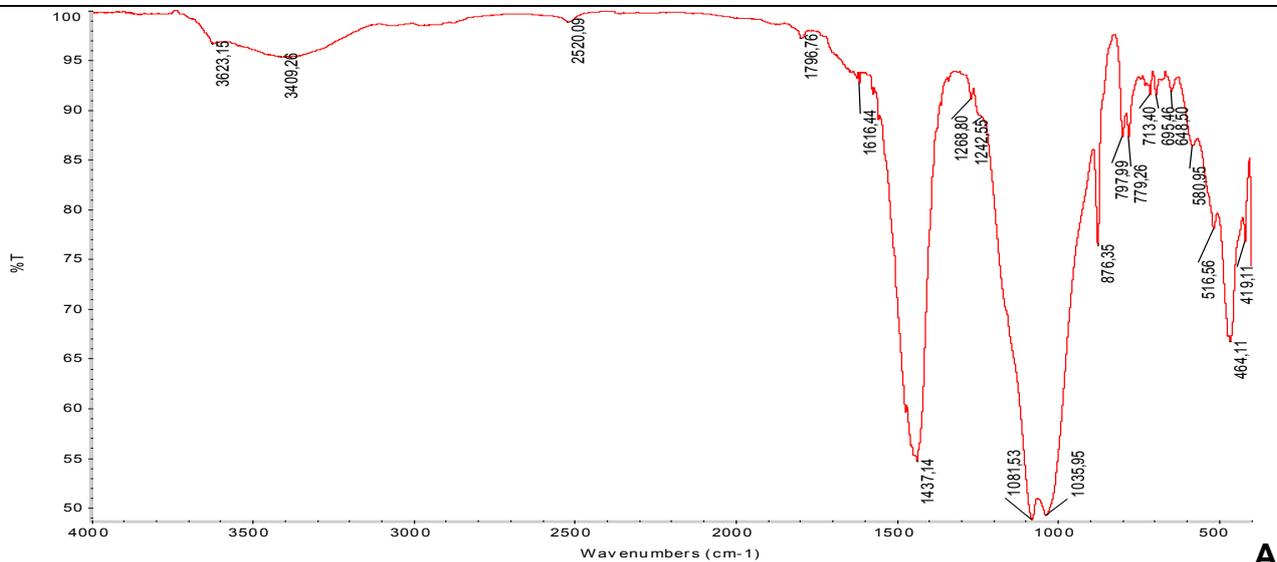
STRATO SUPERIORE

Osservazioni: Gli spettri FT-IR del legante (B) e dell'aggregato (A) sono caratterizzati dagli stessi composti principali dello strato inferiore: carbonato di calcio (2520 cm⁻¹, 1796 cm⁻¹, 1430 cm⁻¹, 876 cm⁻¹, 713 cm⁻¹), tracce di quarzo e silicati (1080 cm⁻¹, 797 cm⁻¹, 776 cm⁻¹, 695 cm⁻¹, 516 cm⁻¹) risultano molto più intensi nella parte dell'aggregato. Seppur non evidente, potrebbe esserci ugualmente una piccola quantità di gesso legata agli assorbimenti a circa 3400 cm⁻¹ e alla spalla a circa 1100 cm⁻¹. La frazione legante potrebbe presentare anche tracce di nitrati associabili all'assorbimento a circa 1375 cm⁻¹. Non si evidenzia la presenza di composti idraulici.

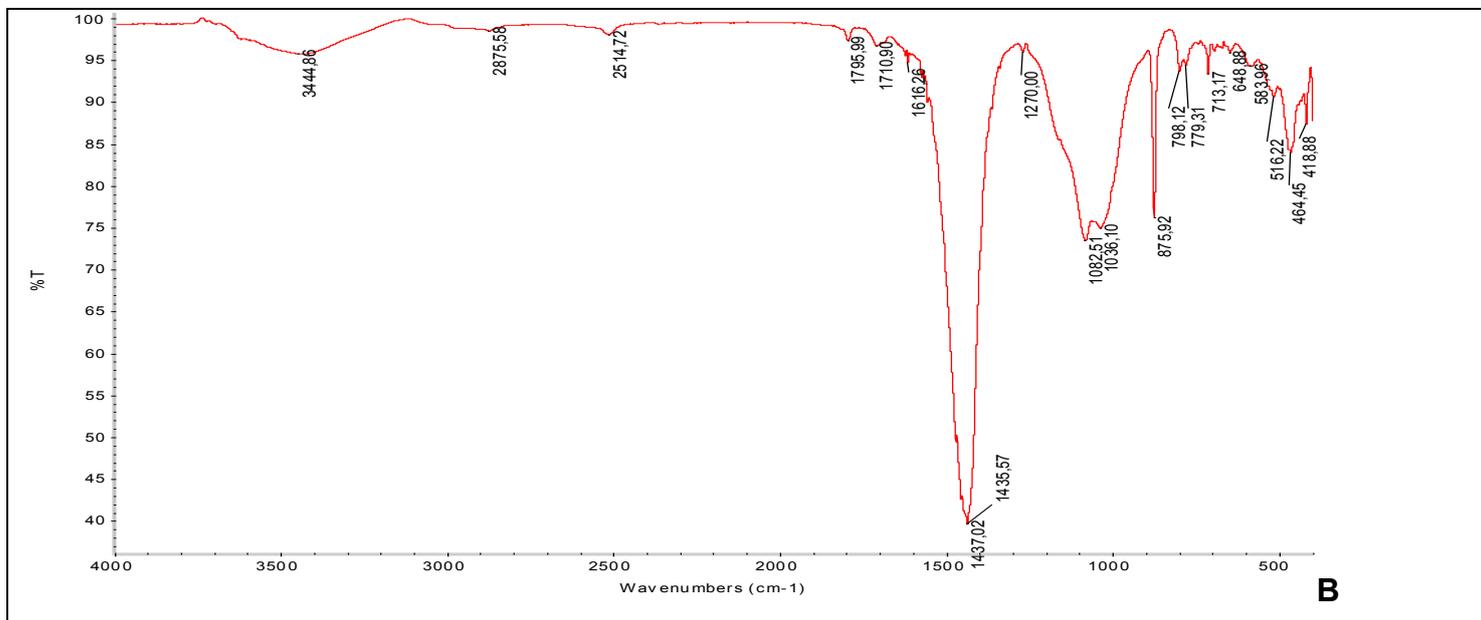
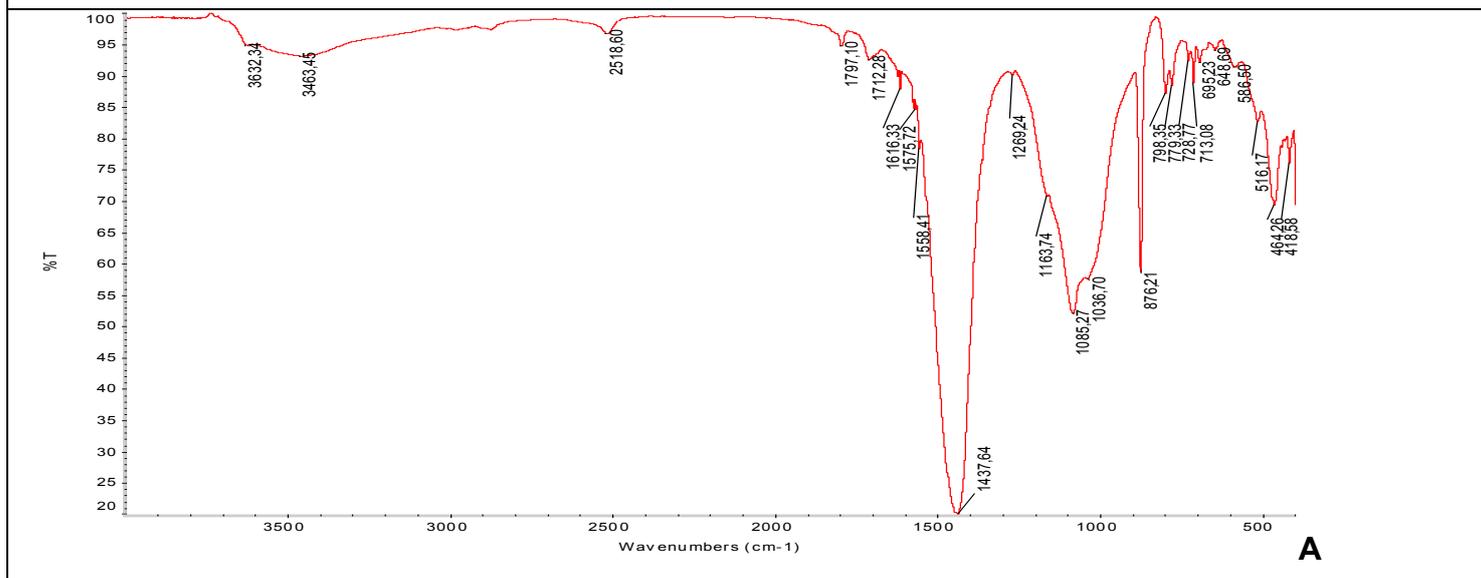
STRATO INFERIORE

Osservazioni: Anche gli spettri relativi allo strato inferiore si caratterizzano per la presenza di: carbonato di calcio, tracce di quarzo e silicati. Anche se non evidente, potrebbe esserci la presenza di una piccola quantità di gesso legata agli assorbimenti a circa 3400 cm^{-1} e alla spalla a circa 1160 cm^{-1} . La frazione dell'aggregato presenta, inoltre, degli assorbimenti associabili forse a impurezze di composti silico-alluminati legati alla presenza di argille, dovute al possibile uso di calcari marnosi. Non si evidenziano dolomite o carbonato di magnesio. Non si evidenzia chiaramente la presenza di composti idraulici.

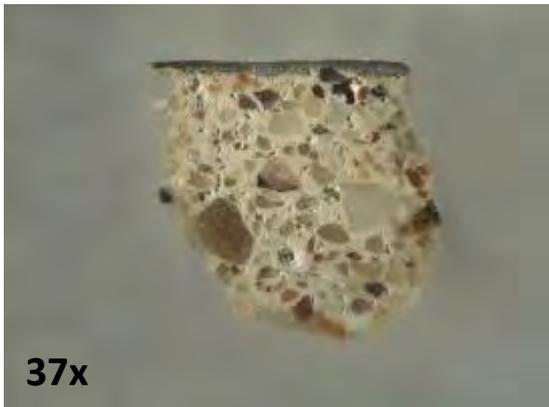
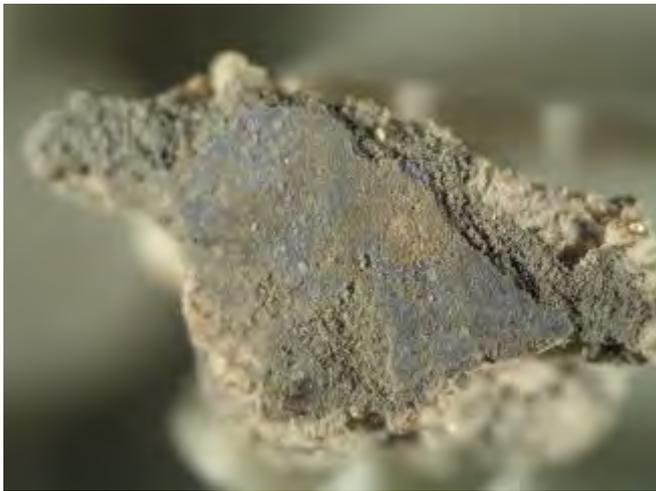
Osservazioni allo stereo microscopio in sezione lucida

Descrizione: Il campione C15, parimenti al C14, proviene da circa 31 cm al di sotto dell'attuale pavimento della chiesa. Come è possibile apprezzare dalla sezione stratigrafica si evidenziano diversi stati di malta. Dall'esterno verso l'interno: un sottile strato superficiale di colore azzurro chiaro con inclusi molto piccoli, due-tre strati successivi di colore grigio chiaro caratterizzati da un impasto molto sottile e dalla presenza di inclusi di piccole dimensioni associabili probabilmente all'uso di sabbia di fiume; infine, uno strato di colore bianco con aggregati chiari, dal bianco al giallo-nocciola, e di dimensioni varie, principalmente di forma irregolare. Vista la conformazione molto particolare del campione, non riconducibile a malte di giunto o paviementali, è presumibile che il campione sia materiale di risulta derivante da un intonaco o da una decorazione parietale.

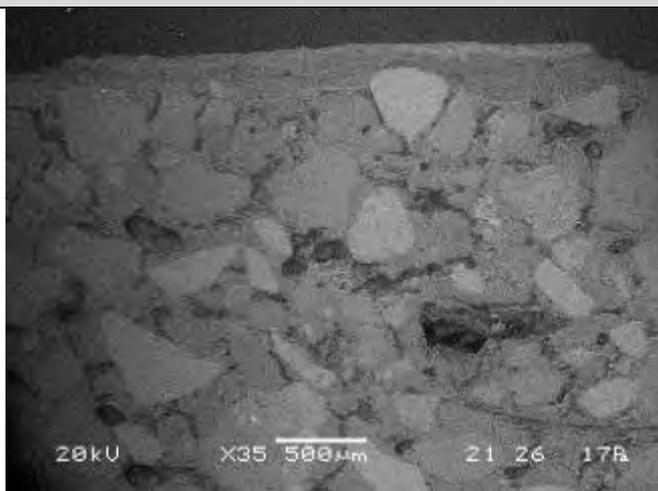
Analisi al microscopio elettronico a scansione (SEM-EDS)

Osservazioni: Come per i campioni precedenti C12, C13 e C14 sono presenti sia nel legante (B) che nell'aggregato (A) carbonato di calcio, silicati e tracce di solfati, forse gesso legato a fenomeni di degrado nel legante. Nel caso degli aggregati si evidenzia pure la possibile presenza di nitrati come Sali legati a fenomeni di degrado. La possibile presenza di gesso e nitrati potrebbe essere compatibile con infiltrazioni da parte di umidità capillare dal pavimento.

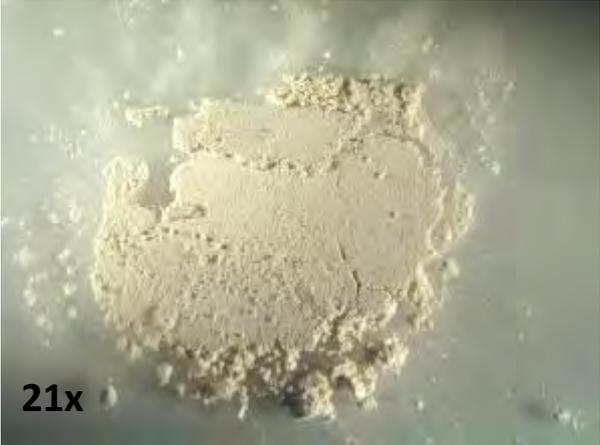
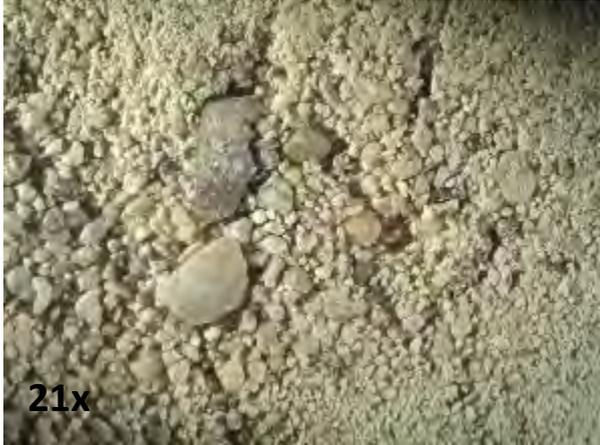
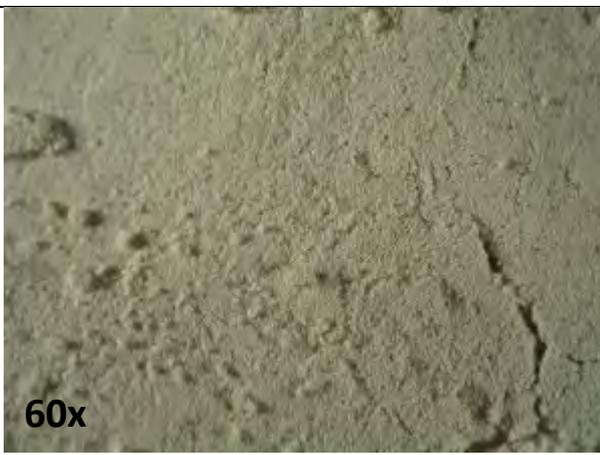
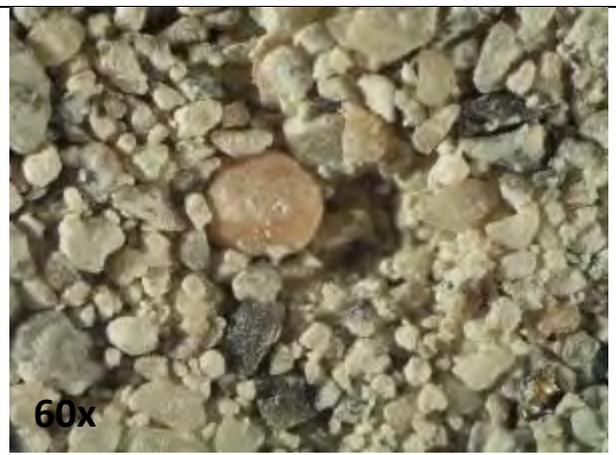
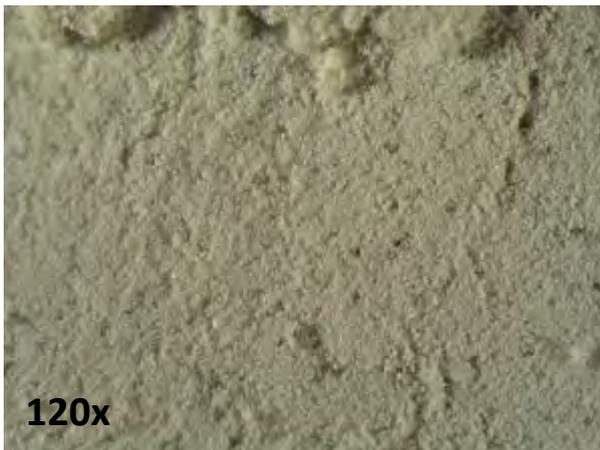
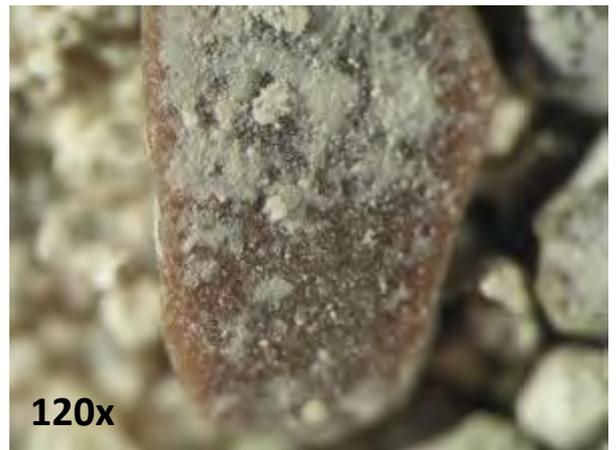
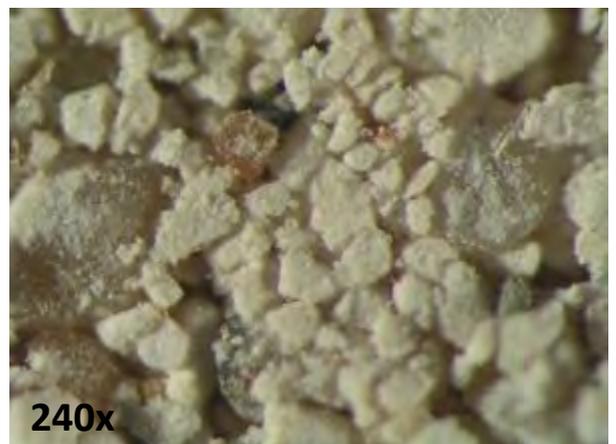
1. Osservazione allo stereo microscopio

Osservazioni: Data la difficoltà di separare gli strati per ottenere delle frazioni omogenee è stato deciso di considerare, per questa fase, solo lo strato inferiore. Le frazioni legante e aggregato si presentano di colore chiaro tendente al bianco-nocciola. La parte degli aggregati si distingue per la presenza di clasti medio-grandi di colore chiaro e di clasti gialli di maggiori dimensioni. I clasti appaiono ben separati e dunque scarsamente adesi al legante, che si qualifica come una polvere molto sottile ed omogenea.

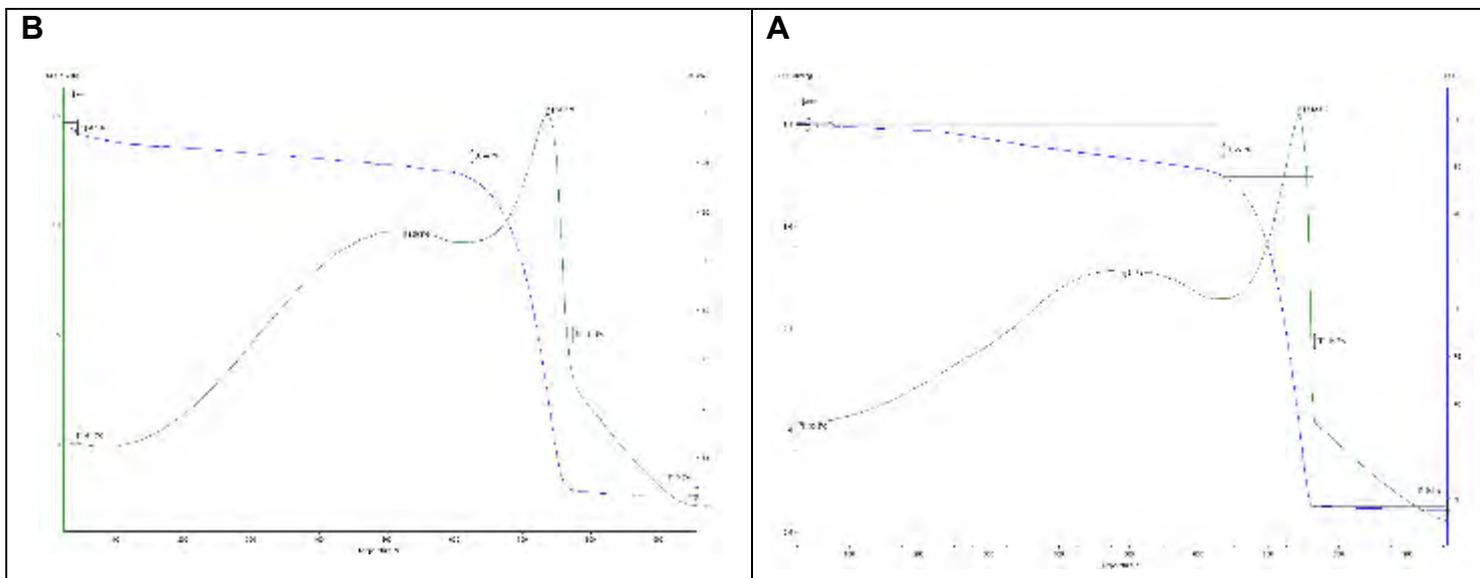
Osservazioni: Le curve TG-DSC mostrano un profilo simile per legante e aggregato. Contrariamente a molti campioni provenienti da malte di giunto non si riscontra più una perdita iniziale di acqua di interstrato e sali (a circa 120-150°C). Entrambi i campioni si caratterizzano per due cali di massa principali: perdita di acqua legata alla possibile presenza di acqua interstrato di composti idraulici e silico-alluminati (200-600°C) e una sottrazione di massa dovuta alla decomposizione di carbonato di calcio (>600°C). Il materiale risulterebbe perciò composto da una calce prevalentemente aerea cotta a basse temperature, con una percentuale di composti idraulici tipici dell'area veronese e aggregati misti sia di tipo calcareo che siliceo.

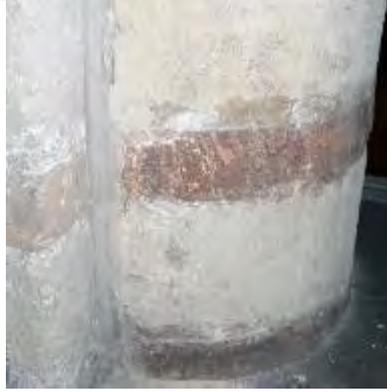
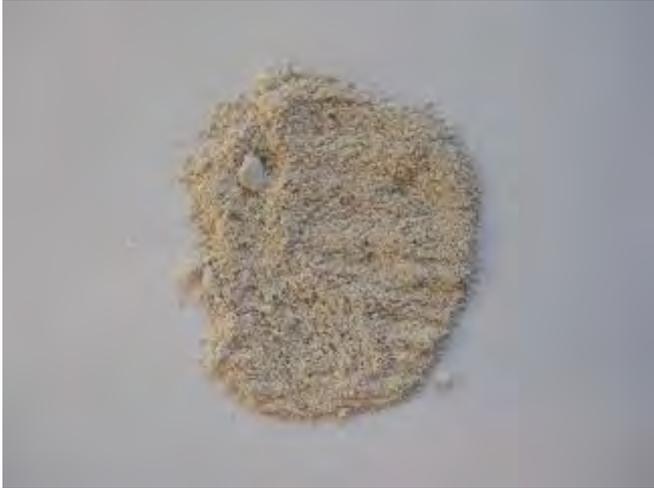
Punto di prelievo

Descrizione: Il campione C16 appartiene a una malta di giunto di colore chiaro e priva di coesione. Non è stato possibile ottenere una sezione del campione.

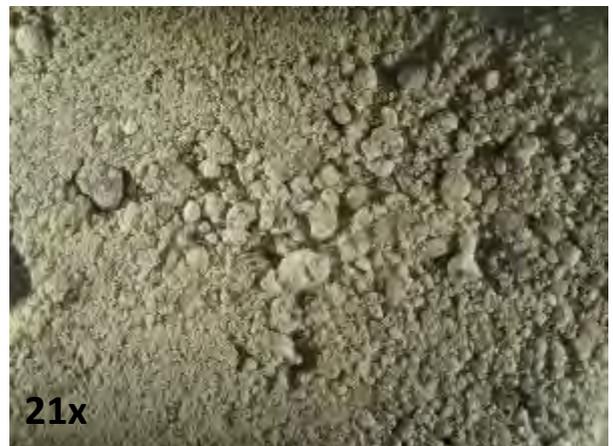
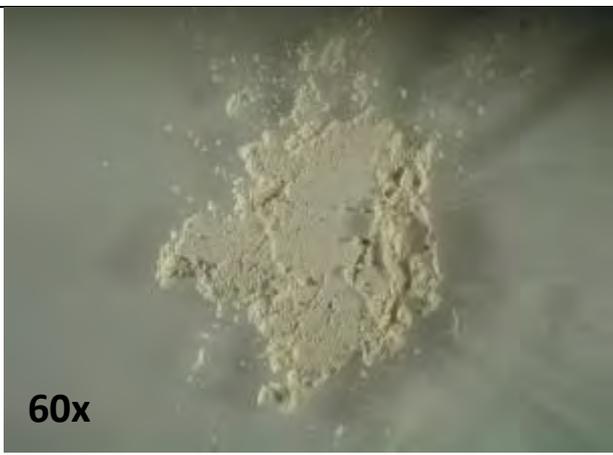
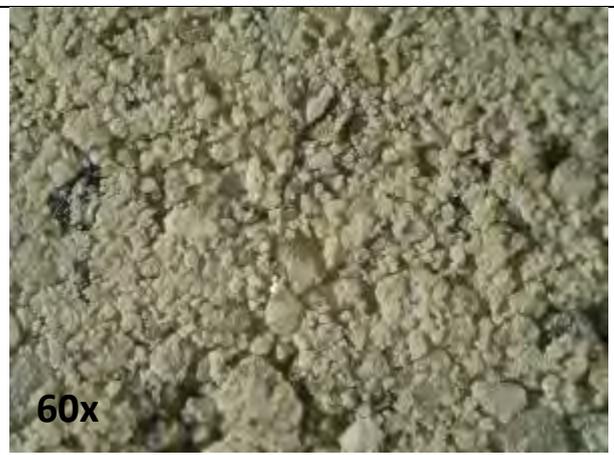
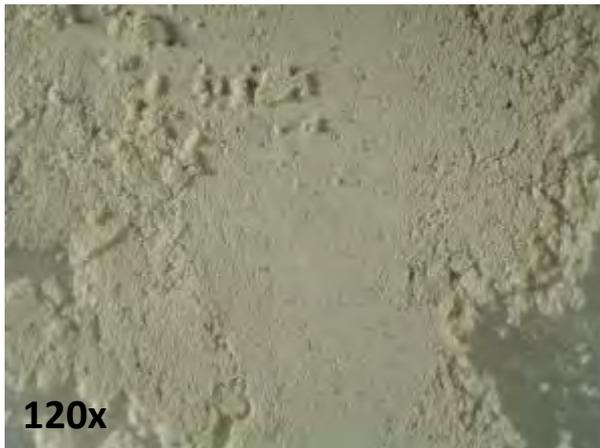
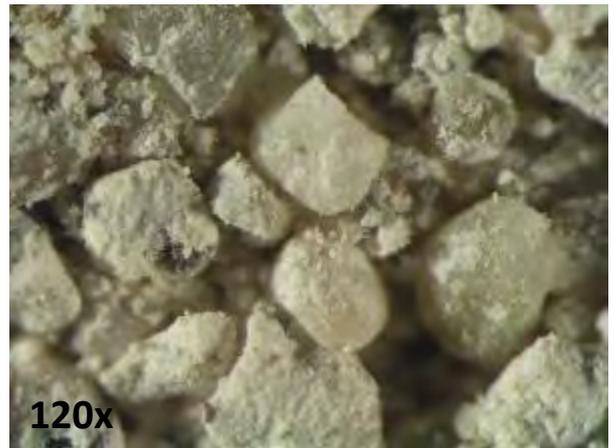
Osservazioni: la frazione legante e aggregato si presentano di colore chiaro tendente al bianco. La parte degli aggregati si distingue per la presenza di clasti medio-piccoli e omogenei e di inerti di dimensioni medio-grandi. I clasti appaiono ricoperti da una sottile polvere derivante dal legante non ottimamente separato. La consistenza decoesa e l'aspetto farinoso della malta indicherebbero un materiale non ben carbonatato o una malta magra ottenuta con una calce aerea di scarsa qualità, seppur omogenea e sottile.

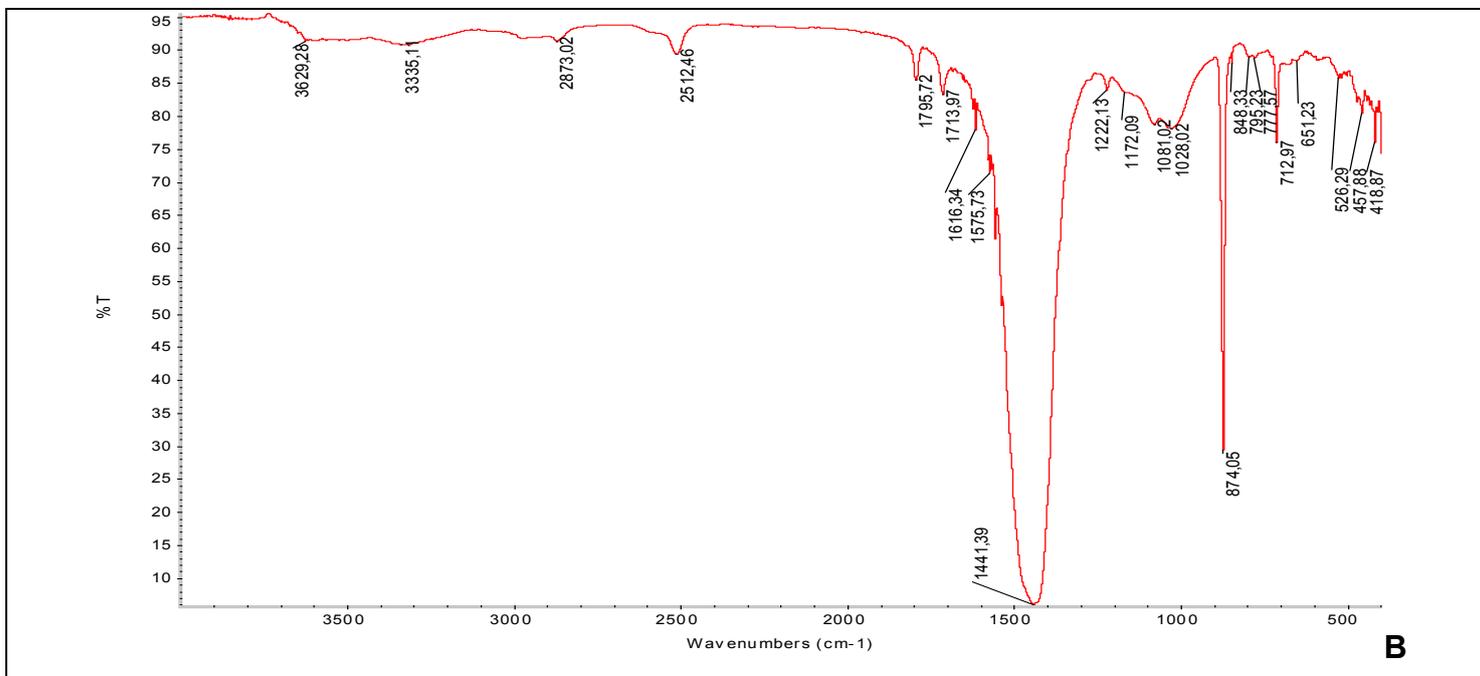
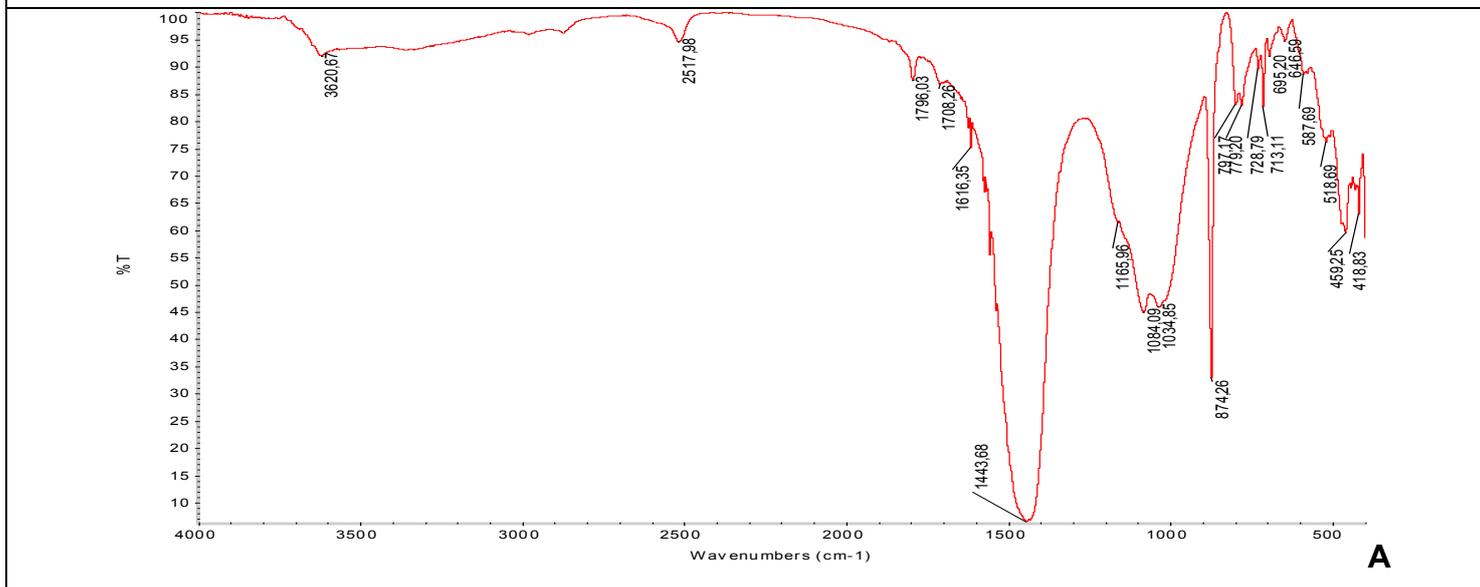
Osservazioni: Dagli spettri FT-IR compaiono sia per il legante (B), sia per l'aggregato (A), carbonato di calcio, silicati e tracce di solfati, forse gesso legato a fenomeni di degrado. Peculiare, seppur non ben definito, è il picco a circa 3600 cm^{-1} che potrebbe essere legato alla presenza di composti idrati di calcio e indicherebbe un'imprefetta carbonatazione della malta. Tale aspetto sarebbe in linea con la estrema fragilità del materiale stesso.

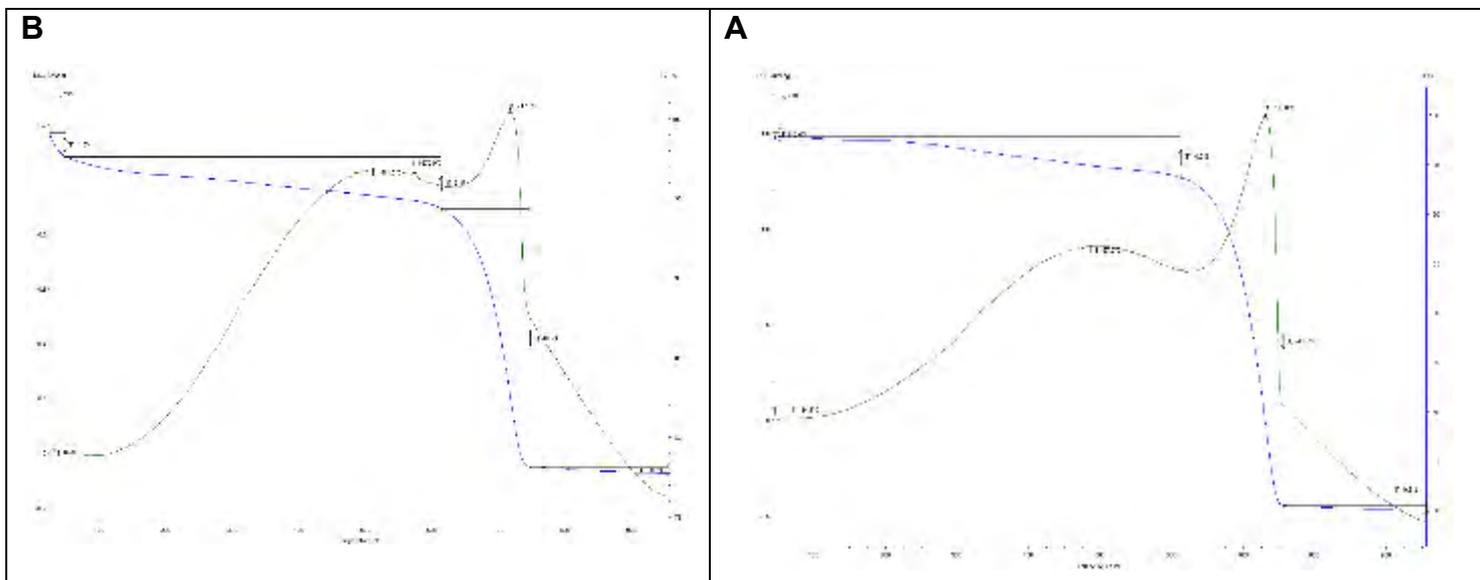
Osservazioni: Le curve TG-DSC mostrano un profilo simile per legante e aggregato, comparabile con il C15. Contrariamente a molti campioni provenienti da malte di giunto non è più riscontrabile una perdita iniziale di acqua di interstrato (a circa 120-150°C). Entrambi i campioni si caratterizzano per due cali di massa principali: perdita di acqua legata alla possibile presenza di acqua interstrato di composti idraulici e silico-alluminati (200-600°C) e una sottrazione di massa dovuta alla decomposizione di carbonato di calcio (>600°C). Il materiale risulterebbe perciò composto da una calce prevalentemente aerea cotta a basse temperature, con una percentuale di composti silico-alluminati tipici dell'area veronese e aggregati misti sia di tipo calcareo che siliceo.

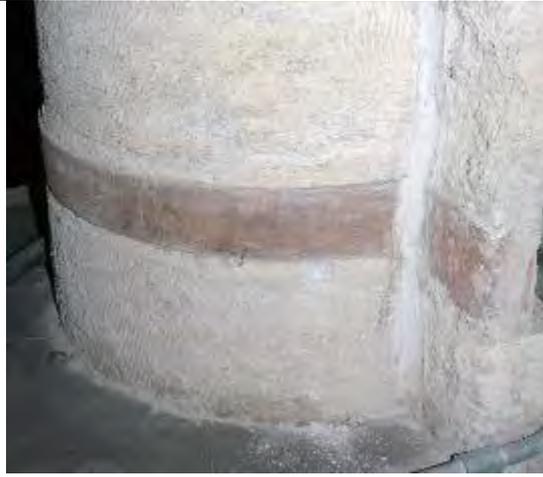
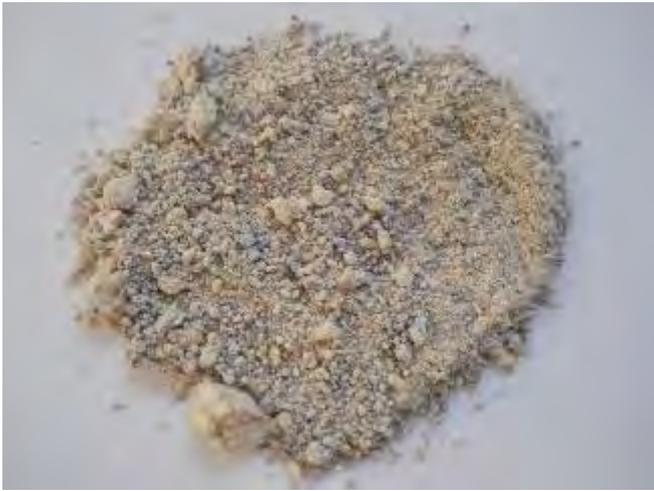
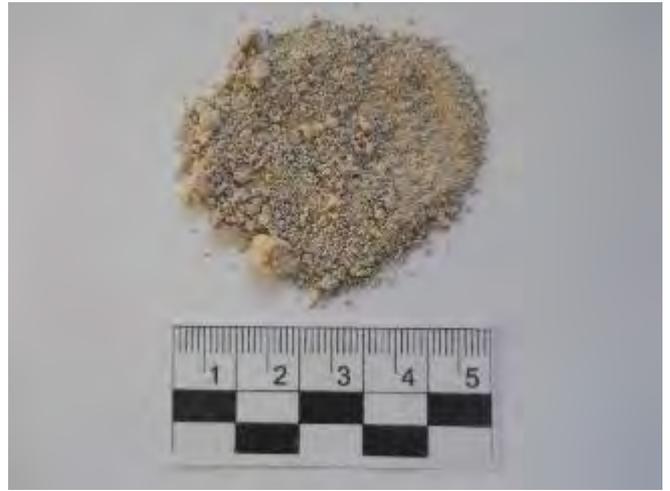
Punto di prelievo

Descrizione: Analogamente a C16, la malta è molto decoesa di colore bianco-nocciola e caratterizzata da un aspetto pulverulento. Anche in questo caso potrebbe trattarsi di una malta magra o realizzata con una calce di scarsa qualità non ben carbonatata. Non è stato possibile ottenere una sezione del campione.

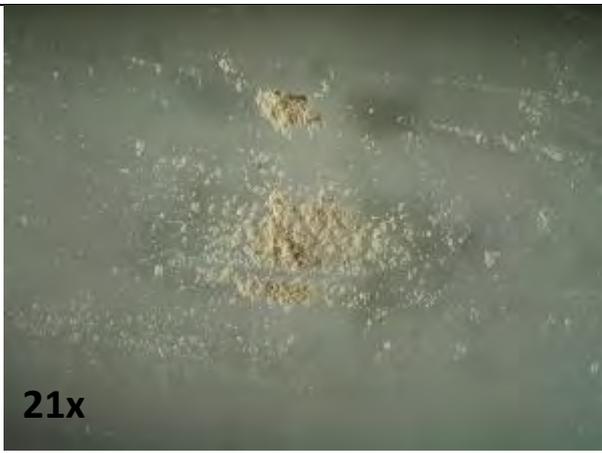
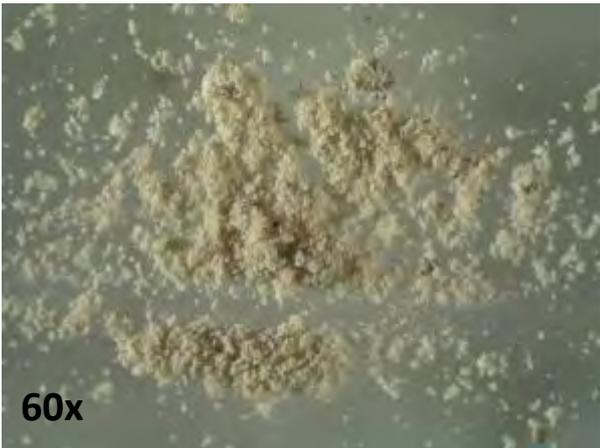
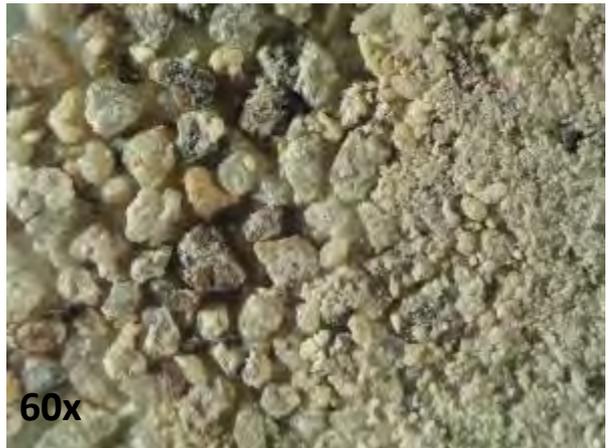
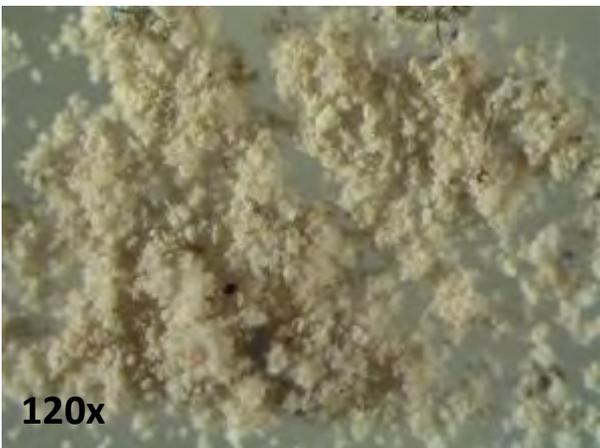
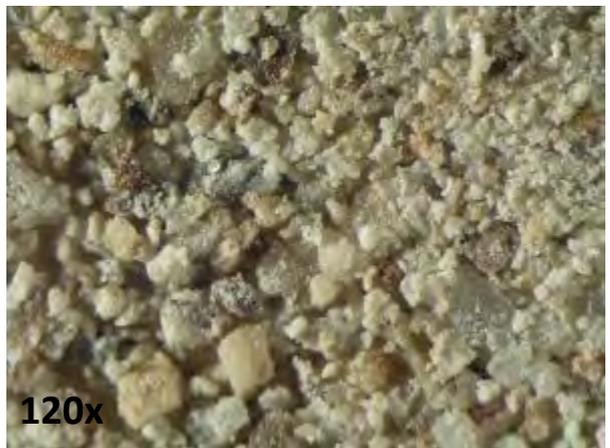
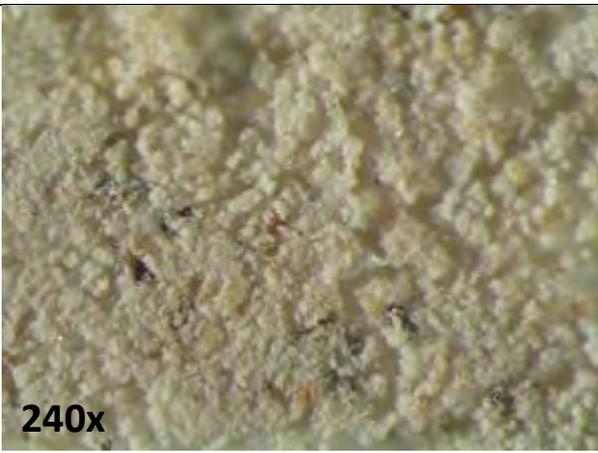
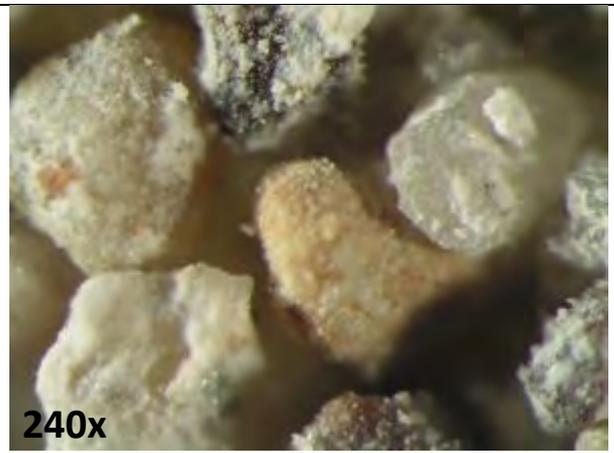
Osservazioni: le frazioni legante e aggregato si presentano di colore chiaro tendente al bianco-rossiccia. La parte degli aggregati si distingue per la presenza di clasti medio-grandi, omogenei e di forma regolare, derivanti forse da una sabbia. I clasti appaiono ricoperti da una sottile polvere proveniente dal legante non ottimamente separato. La consistenza decoesa e l'aspetto farinoso della malta indicherebbero un materiale non ben carbonatato o una malta magra ottenuta con una calce aerea di scarsa qualità, seppur omogenea e sottile. L'aspetto granuloso del legante, inoltre, potrebbe determinare la presenza di sali o di composti igroscopici.

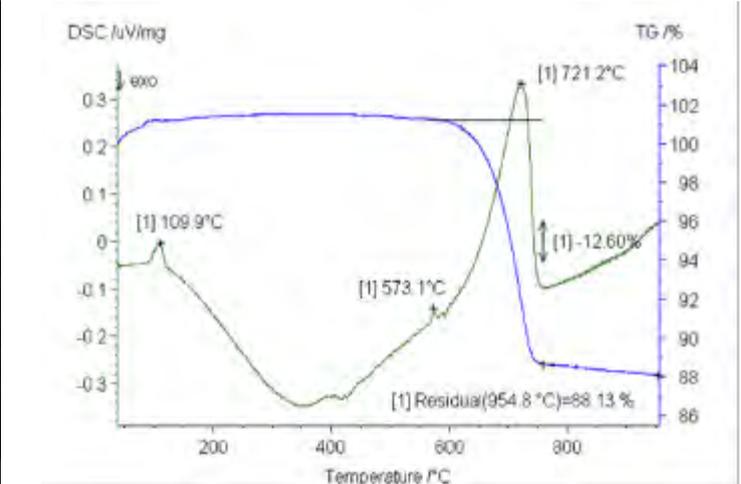
Osservazioni: La curva termo gravimetrica del legante di C17 mostra tre perdite di massa principali: <math><120^{\circ}\text{C}</math> dovuta all'acqua adsorbita legata anche alla presenza di sali; perdita di $\text{H}_2\text{O}</math> connessa alla possibile presenza di acqua interstrato di composti silico-alluminati ($200\text{-}600^{\circ}\text{C}</math>); infine, una perdita di massa dovuta alla decomposizione di carbonato di calcio ($>600^{\circ}\text{C}</math>). Anche in questo caso, non sembrerebbero esserci carbonati misti.$$$

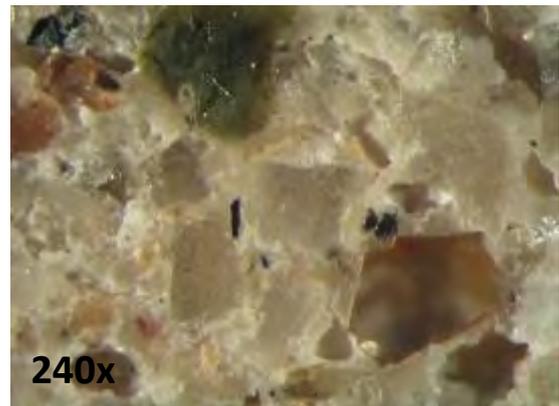
Osservazioni allo stereo microscopio in sezione lucida

Descrizione: Il campione C18 costituisce una malta di giunto ed è formato da un legante di colore variabile dal bianco al giallino, con la presenza di zone più scure tendenti al grigio. L'impasto non è omogeneo e sono visibili microfratture e macropori. La malta è magra e molto decoesa. Per le sue

caratteristiche morfologiche ricorda molto il campione C06. L'inerte è moderatamente classato e l'addensamento risulta maggiore nella parte superiore. Gli aggregati non sono orientati e la loro forma è di sfericità medio-alta e principalmente angolosa, a riprova di una possibile derivazione da macinazione. I contorni risultano poco definiti nella matrice. Il colore varia da tonalità bianche-grigie a marroni con la presenza di clasti giallognoli e neri.

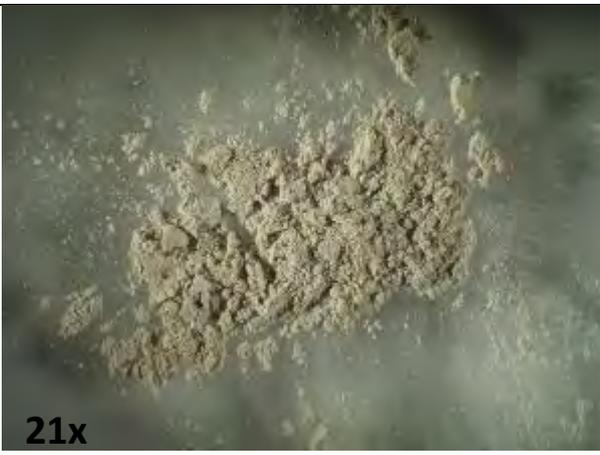
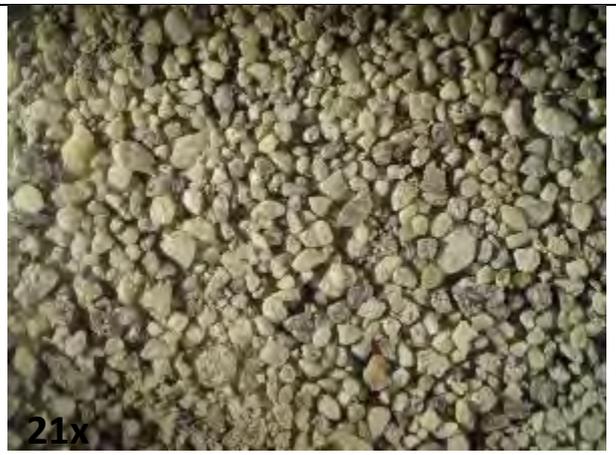
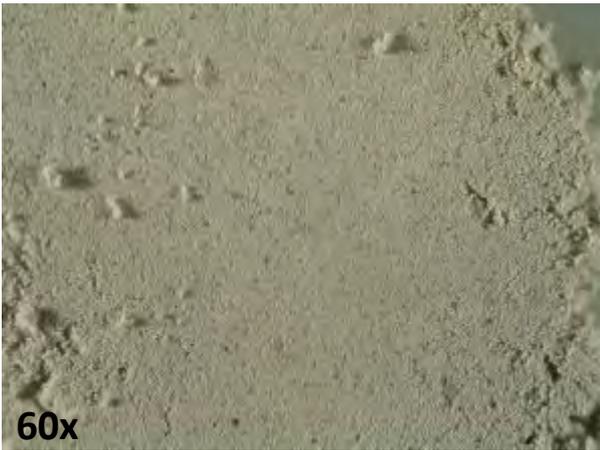
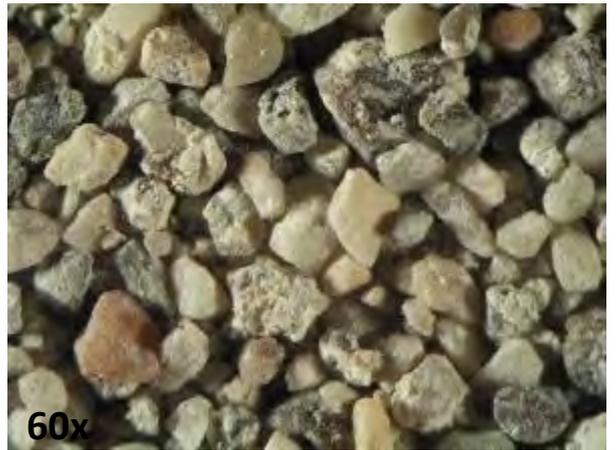
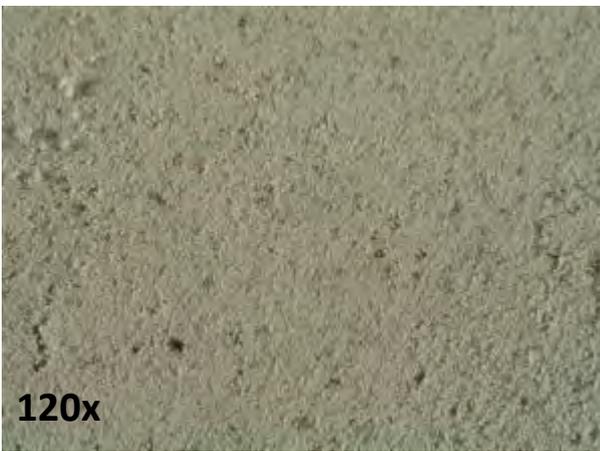
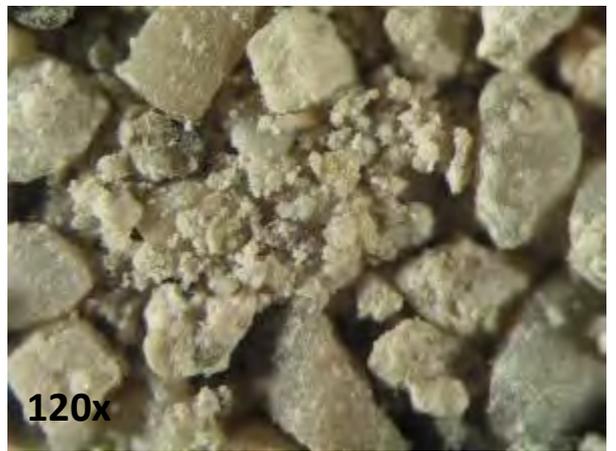
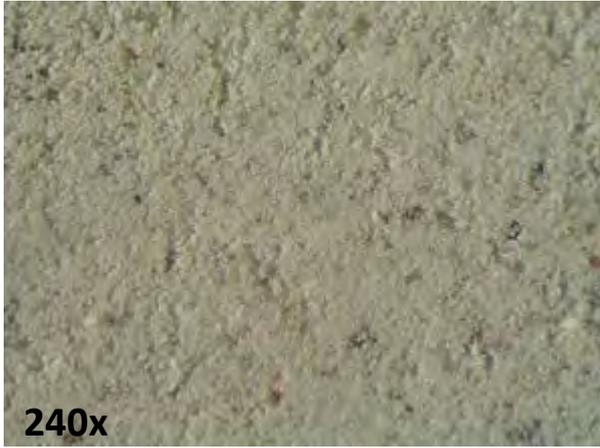
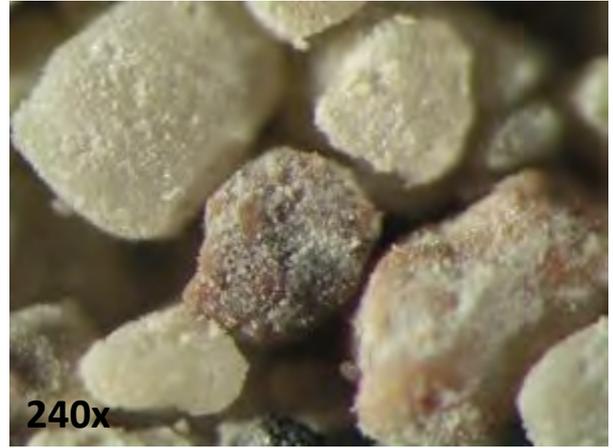
Osservazioni: Il campione C18 è caratterizzato da un legante fine di color bianco-nocciola. I clasti hanno generalmente grandi dimensioni e sono di forma e colore eterogenei, dal bianco al rossiccio, al grigio scuro. Nel complesso si presentano irregolari e angolosi e perciò è presumibile la loro derivazione da frantumazione di pietre. In superficie si riscontra polvere di legante.
