Università
Ca' Foscari
Venezia

Dottorato di ricerca in
STORIA DELLE ARTI
Ciclo XXIX

Tesi di Ricerca

***Il cantiere di
San Lorenzo a Verona
nel contesto
del Romanico europeo***

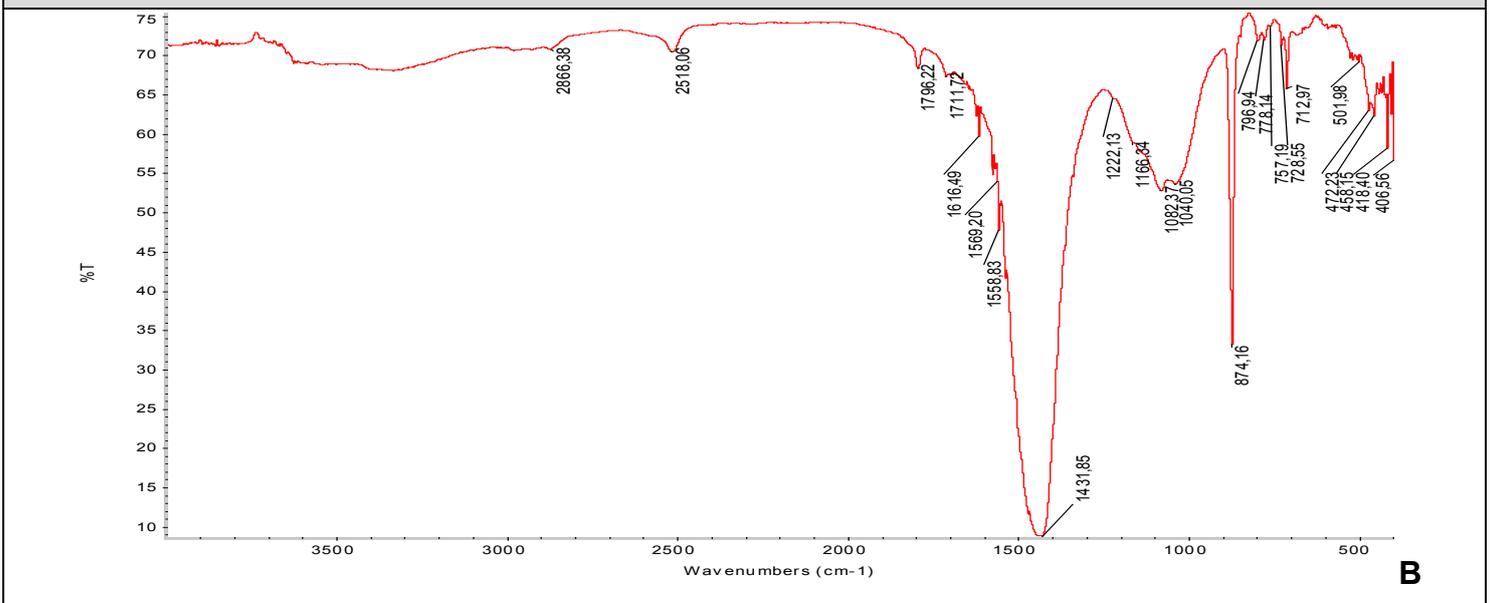
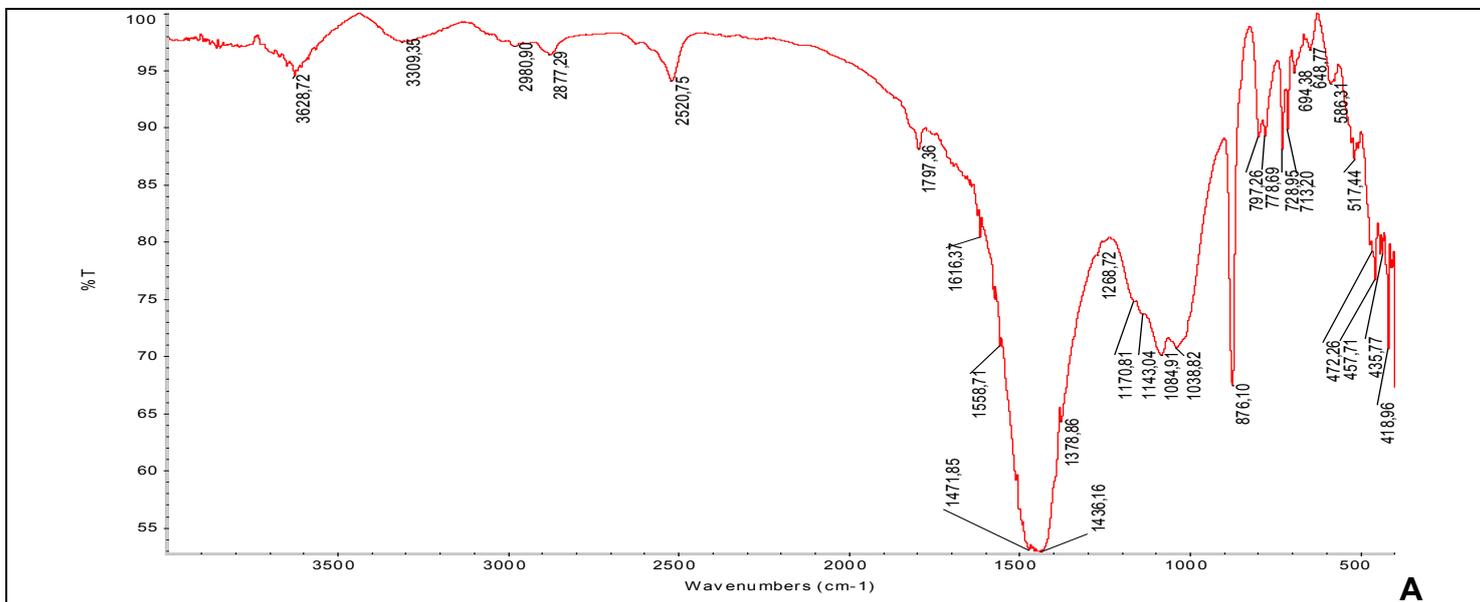
Osservazioni: Lo spettro FT-IR del legante (B) è caratterizzato dai seguenti composti principali: carbonato di calcio (2518 cm^{-1} , 1796 cm^{-1} , 1431 cm^{-1} , 874 cm^{-1} , 848 cm^{-1} , 713 cm^{-1}), tracce di silicati e quarzo (1082 cm^{-1} , 797 cm^{-1} , 778 cm^{-1}). Nell'aggregato i silicati risultano molto più intensi e ben definiti. In entrambe le frazioni è percepibile la presenza di una spalla allargata a circa 1170 cm^{-1} per (A) e 1066 cm^{-1} per (B). Come già riscontrato in altri campioni, potrebbero essere presenti composti silico-alluminati idrati o di gesso, benché in quest'ultimo caso non siano ben definite altre bande caratterizzanti. Negli aggregati sono percettibili possibili tracce di nitrati.

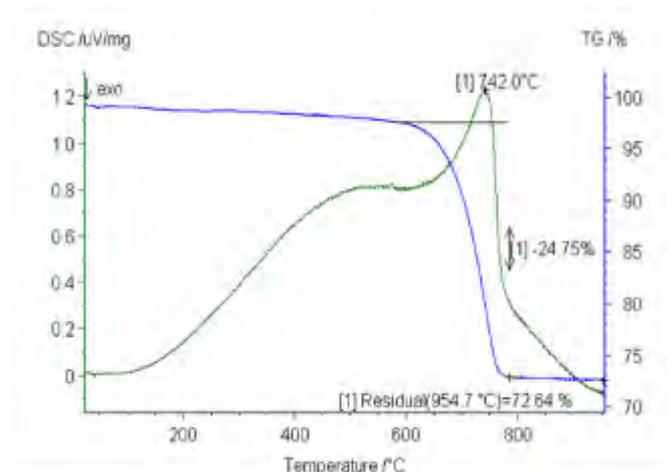
Osservazioni: Il campione C18 presenta un profilo termico simile al C15 e C16, in particolare per quanto concerne la frazione degli aggregati. Contrariamente a molti campioni provenienti da malte di giunto non è più riscontrabile una perdita iniziale di acqua di interstrato (a circa 120-150°C), ma avvengono due perdite di massa principali: una perdita di acqua legata alla possibile presenza di acqua interstrato di composti silico-alluminati (200-600°C) e una sottrazione di massa dovuta alla decomposizione di carbonato di calcio (>600°C). Anche in questo caso non sembrerebbero esserci carbonati misti di Mg e non si evidenzia chiaramente la presenza di composti idraulici.

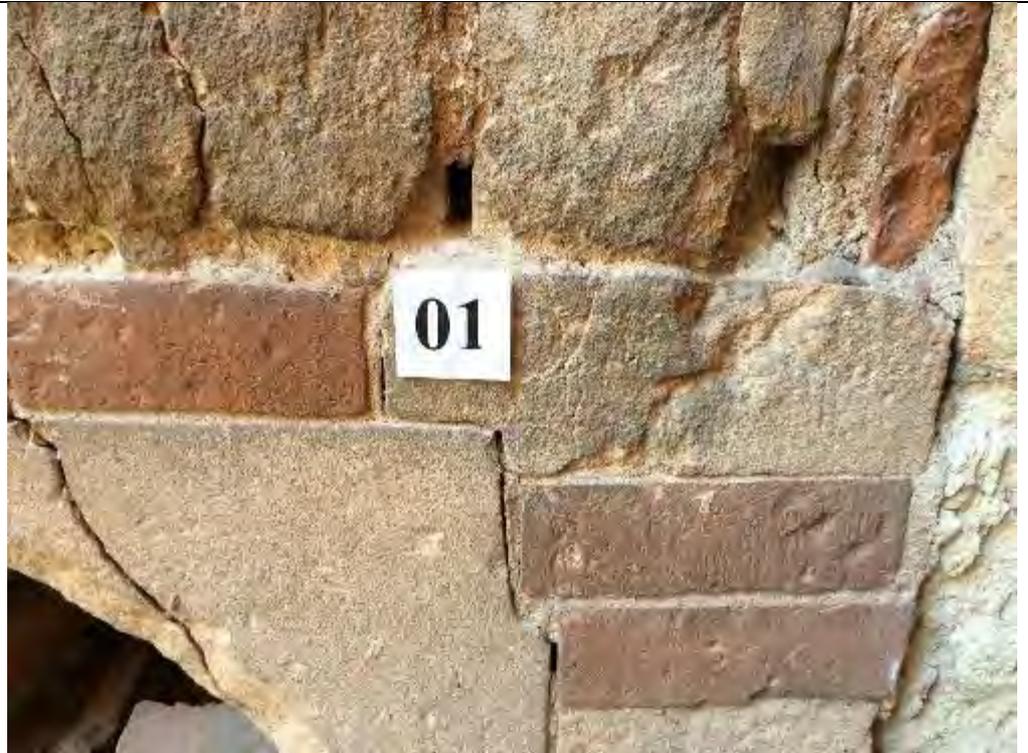
C01a

L'analisi diffrattometrica XRD ha riguardato tre campioni (C01a, C02a, C03a) estratti nell'emiciclo maggiore, pressappoco in corrispondenza di C01, C02 e C03.

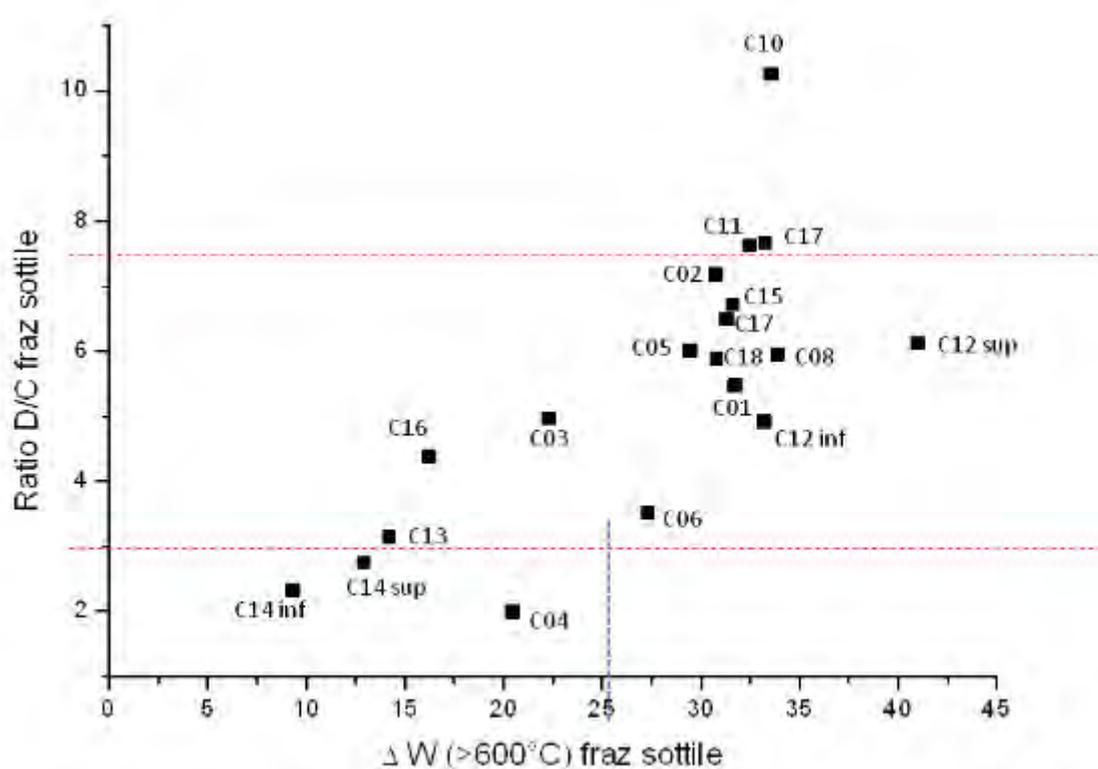
Fig. 03 Rapporto (D/C) tra la perdita di peso % nell'intervallo di temperatura > 600°C (D) e la perdita di peso % nell'intervallo di temperatura tra 200-600°C (C) rispetto a (D), calcolate dalla curva TG-DSC ottenuta la frazione sottile delle malte (<63 µm).

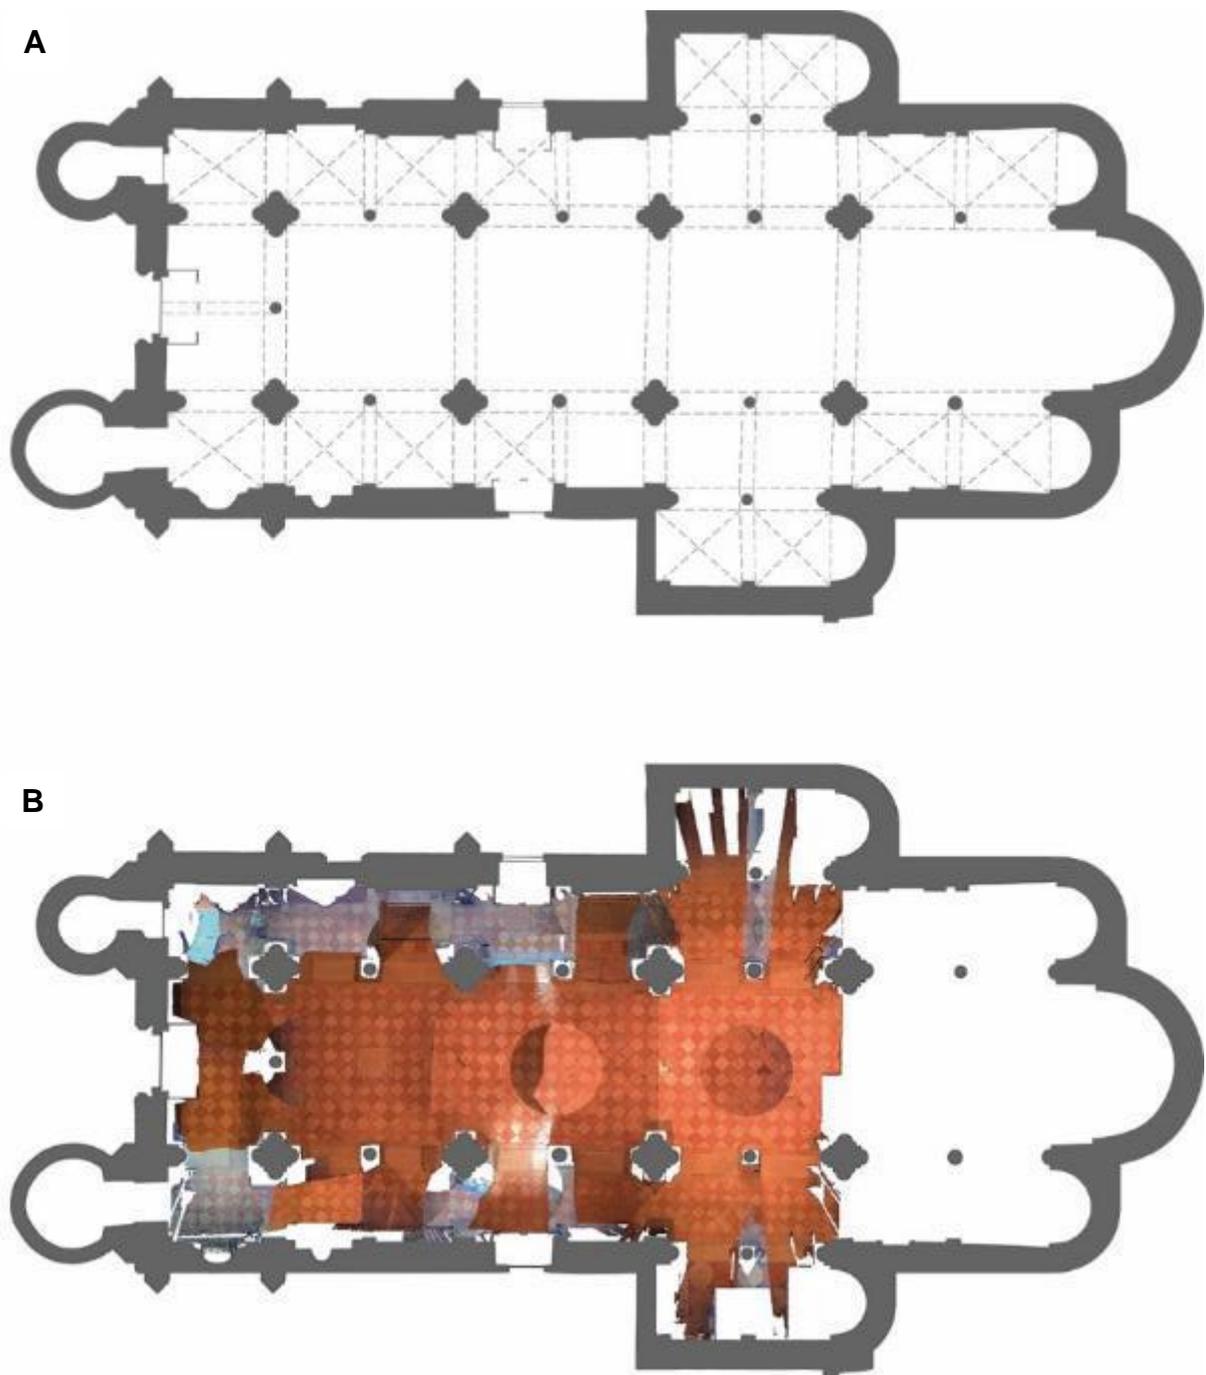
Fig 1 *Piante della chiesa con la proiezione delle volte (A) e fotopiano del pavimento (B)*

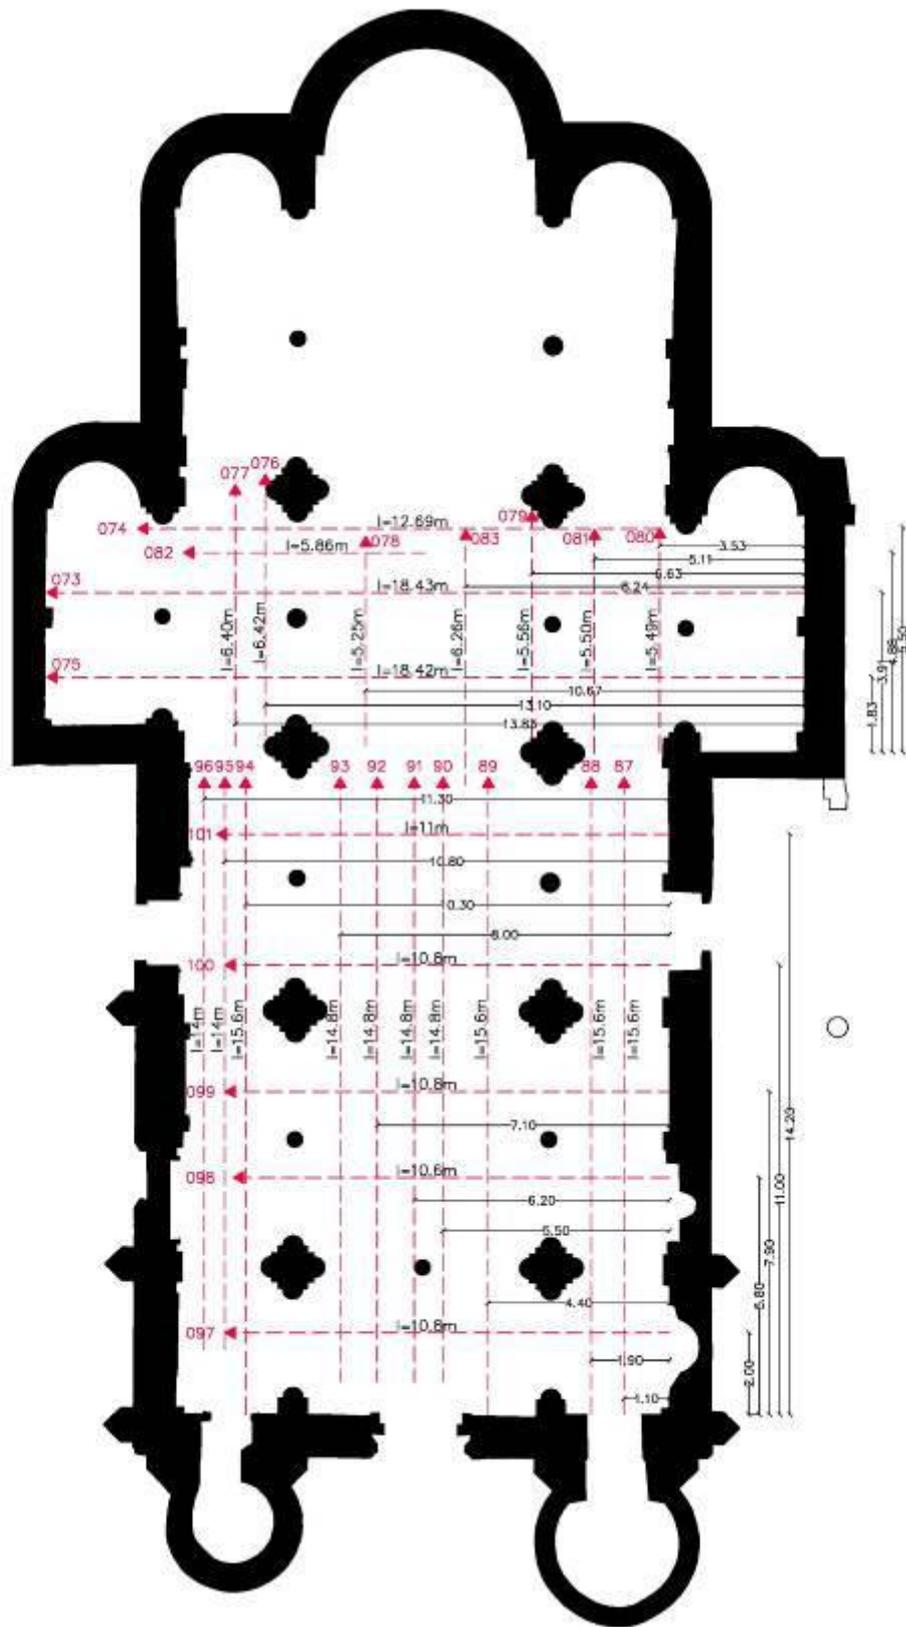
Fig. 2 Schema delle letture effettuate con il georadar
