ARCHEOLOGIA DELL'ARCHITETTURA.

LO STUDIO DELLE TECNICHE COSTRUTTIVE COME FONTI STORICHE DI CONOSCENZA:

L'INSULA 104 DI HIERAPOLIS DI FRIGIA (TURCHIA).

Tesi di dottorato di RAFFAELLA BORTOLIN, Matr. 955231

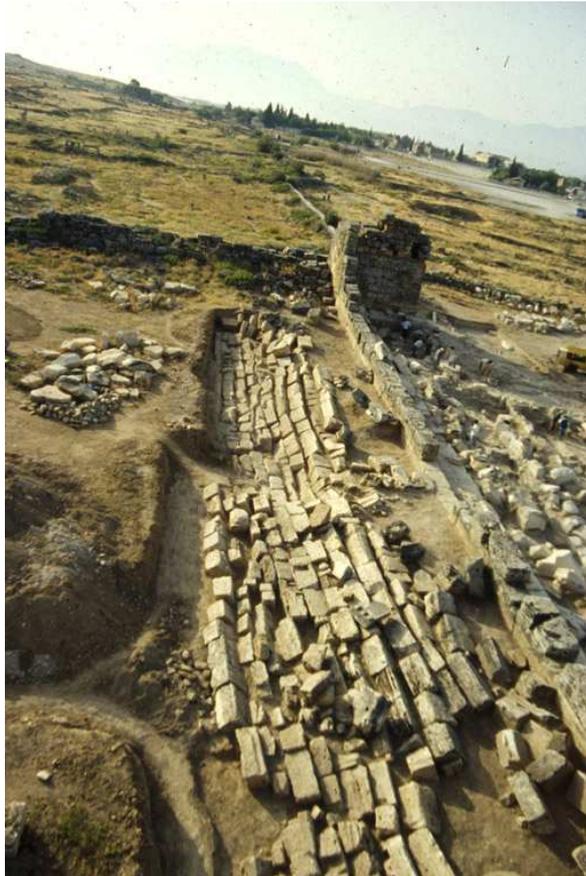
**Fig. 5. Hierapolis: rolo del muro di fondo del Ninfeo dei Tritoni,
In seguito al sisma della metà circa del VII sec. d.C.
(D'ANDRIA 2003).**

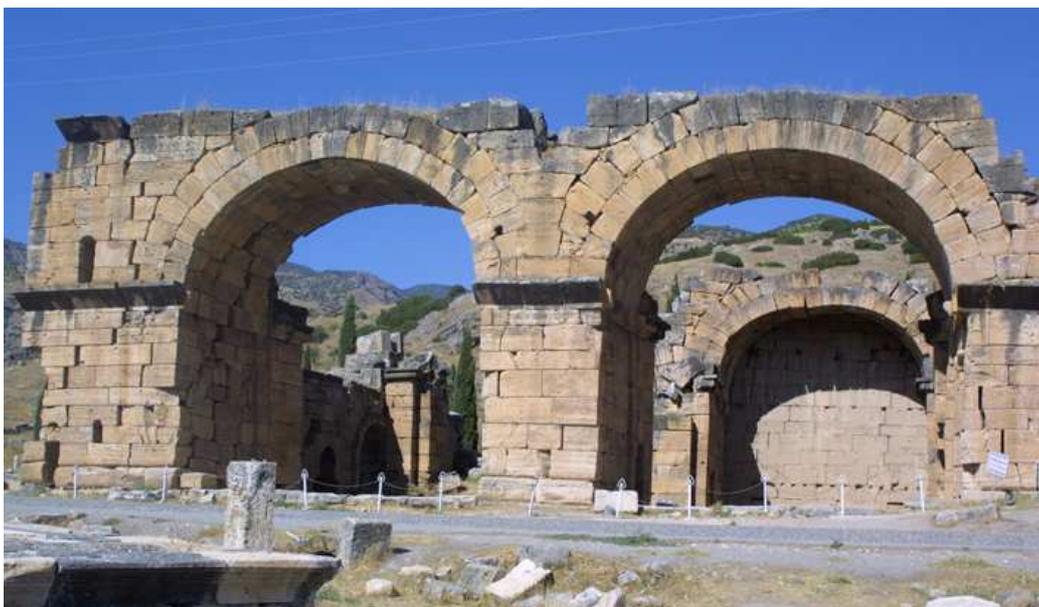
Fig. 8. Hierapolis, Terme extraurbane, con fenditure verticali nelle murature.
(*Atlante di Hierapolis* 2008).

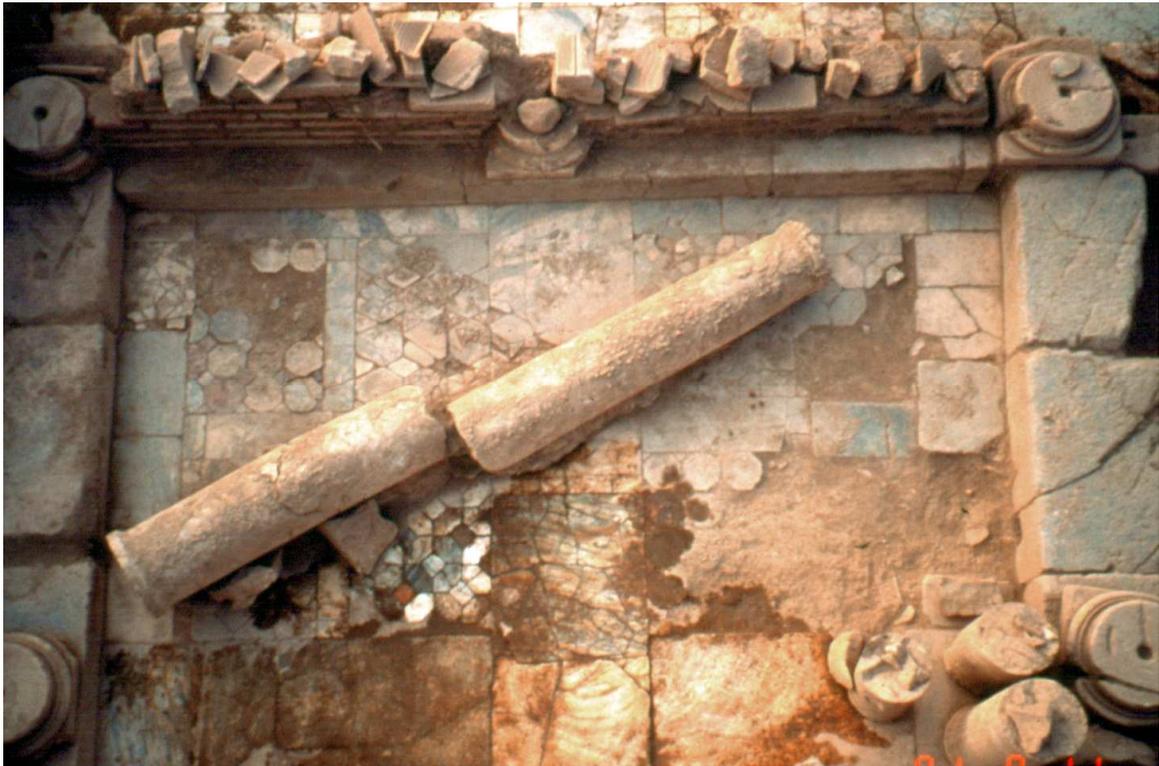
Fig. 9. Hierapolis, Casa dei capitelli ionici, crollo delle colonne del peristilio A 181. (Archivio dello scavo).

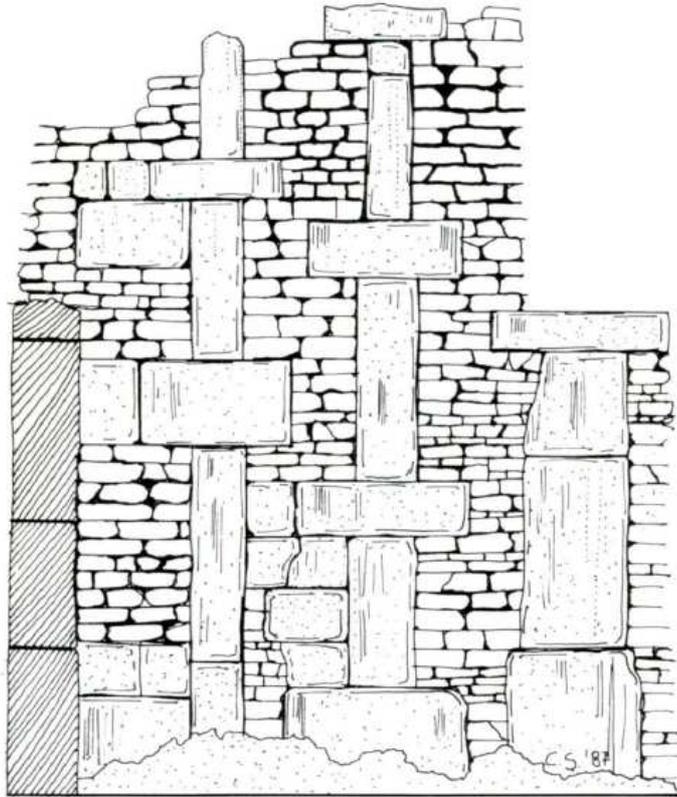
Fig. 14. Esempio di opera a telaio di tradizione romana (Adam 1988).

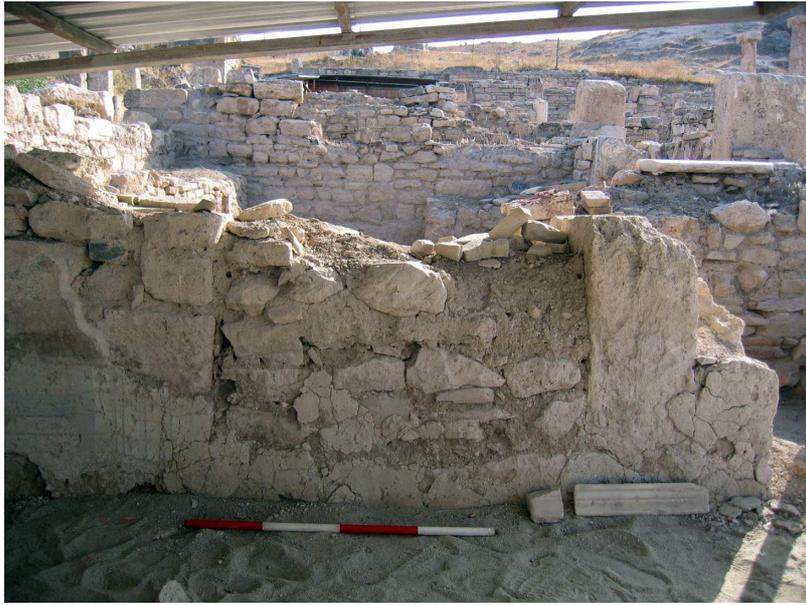
**Fig. 16. Muro ES 1238 (A 1239, Casa dei capitelli ionici).
Tecnica a “telaiolo” ottenuta con la tamponatura di una porta.**

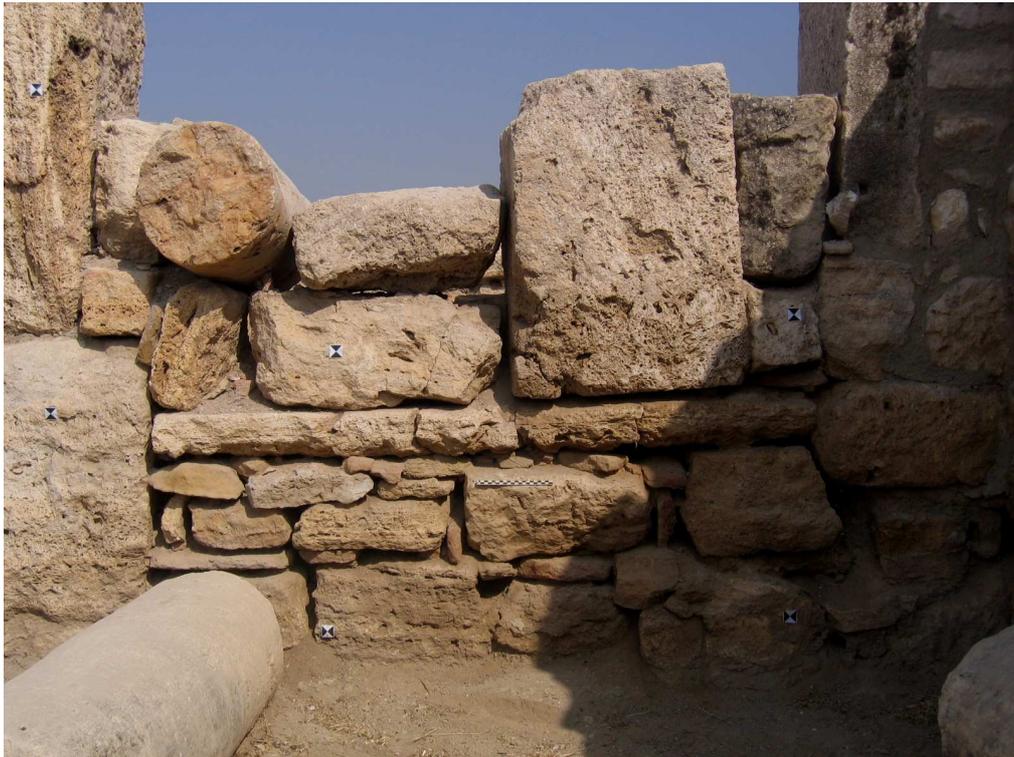
**Fig. 17. Muro ES 1430 (A 28, Casa dei capitelli ionici).
Esempio di impiego della Tecnica a telaio in una muratura tarda.**

A questi casi si devono aggiungere anche quelli in cui, in fasi successive a quelle originarie, vengono utilizzati come ritti gli stipiti di aperture che, venendo tamponate, ampliano le murature e danno luogo ad una nuova specchiatura, come accade per esempio per il muro ES 1238 dell'edicola A 1239 (fig. 16); in altri esempi, invece, la tecnica a telaio viene ripresa in modo sommario riutilizzando elementi di reimpiego di varia tipologia, per realizzare murature completamente nuove nelle fasi di vita più tarde, collocabili probabilmente entro la prima metà del VII sec. d.C.: il muro ES 1430 nel cortile A 55 (fig. 17), per esempio, costituisce un rozzo

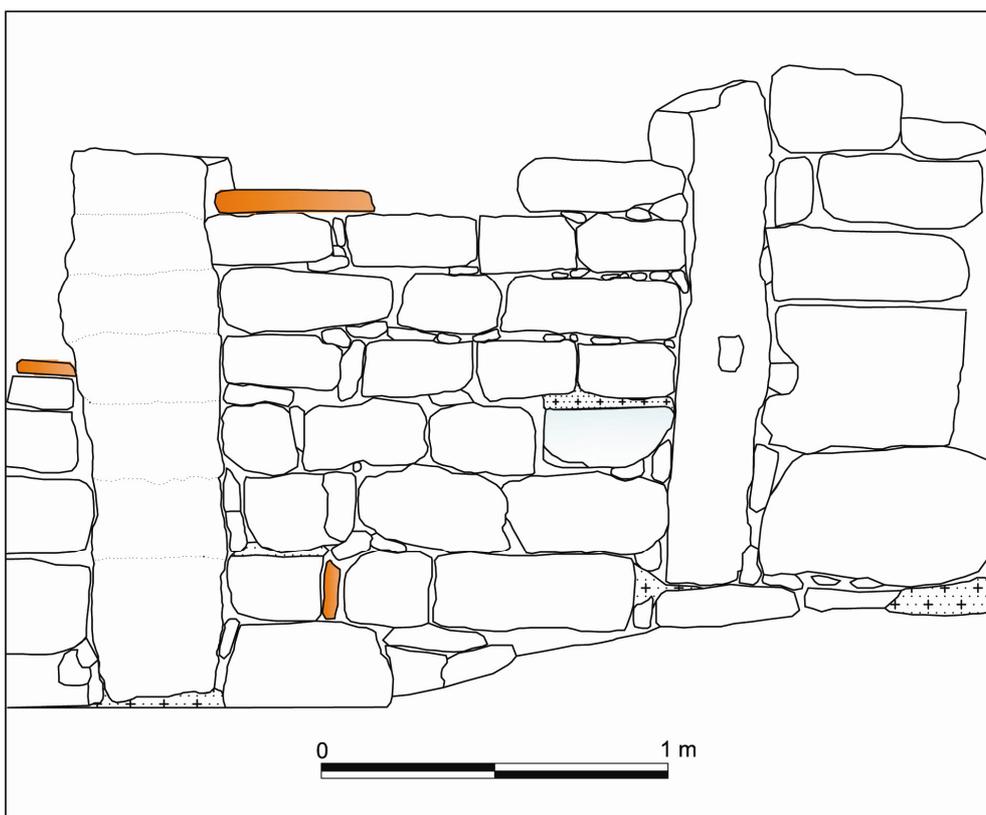
Fig. 19. Tecnica 1, muro ES 4 (stenopos 19, Casa dei capitelli ionici).

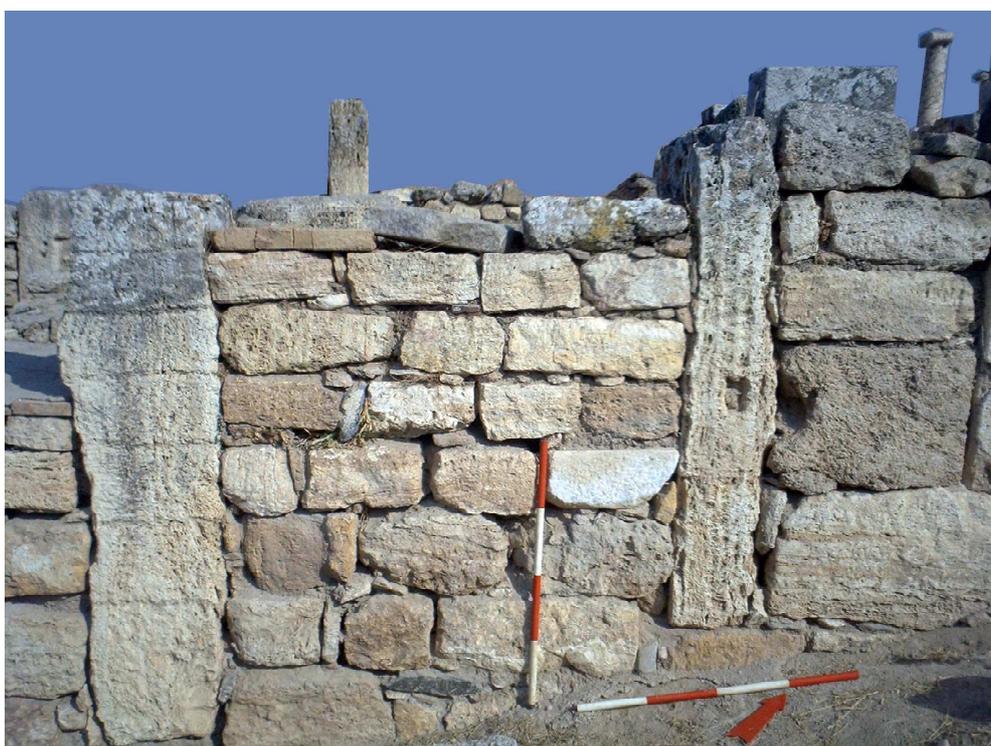
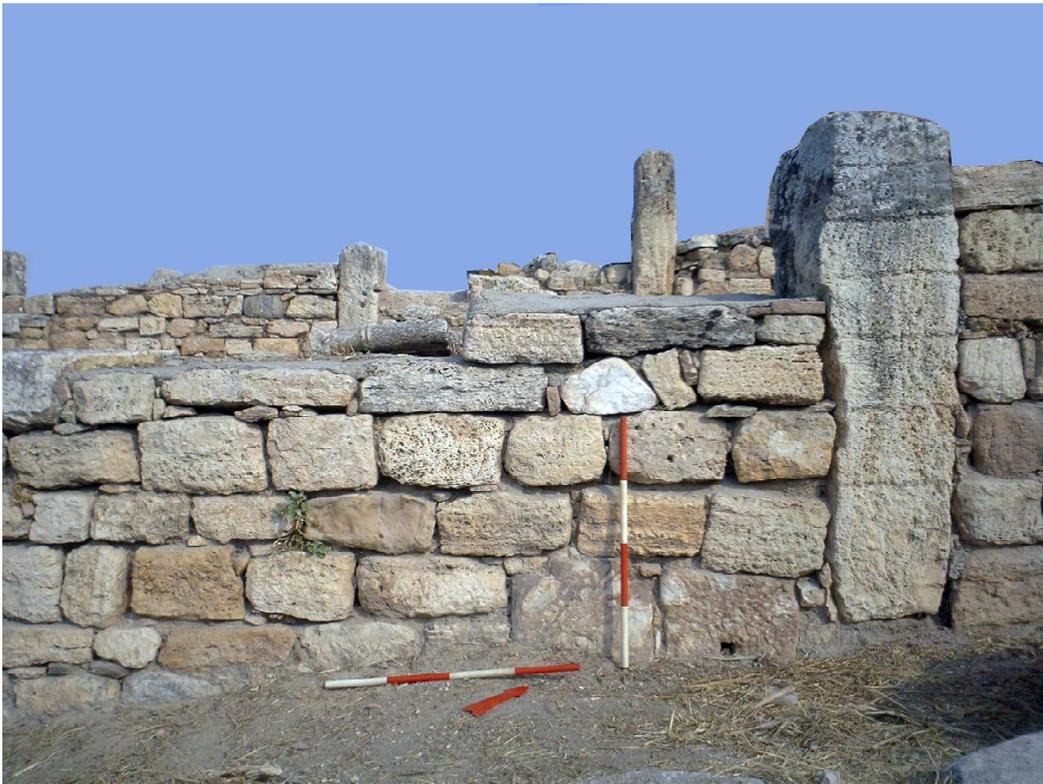
Fig. 20. Muro 4 (stenopos 19, Casa dei capitelli ionici) con elementi di reimpiego nel primo corso inferiore, tra cui un concio con incavo quadrato..

¹¹ Si vedano, per esempio, i blocchi di catena del muro ES 4 in corrispondenza del vano A 28; anche quello situato più a est presenta a circa metà altezza un incasso rettangolare (lung. cm 5 x h. 6 ca).

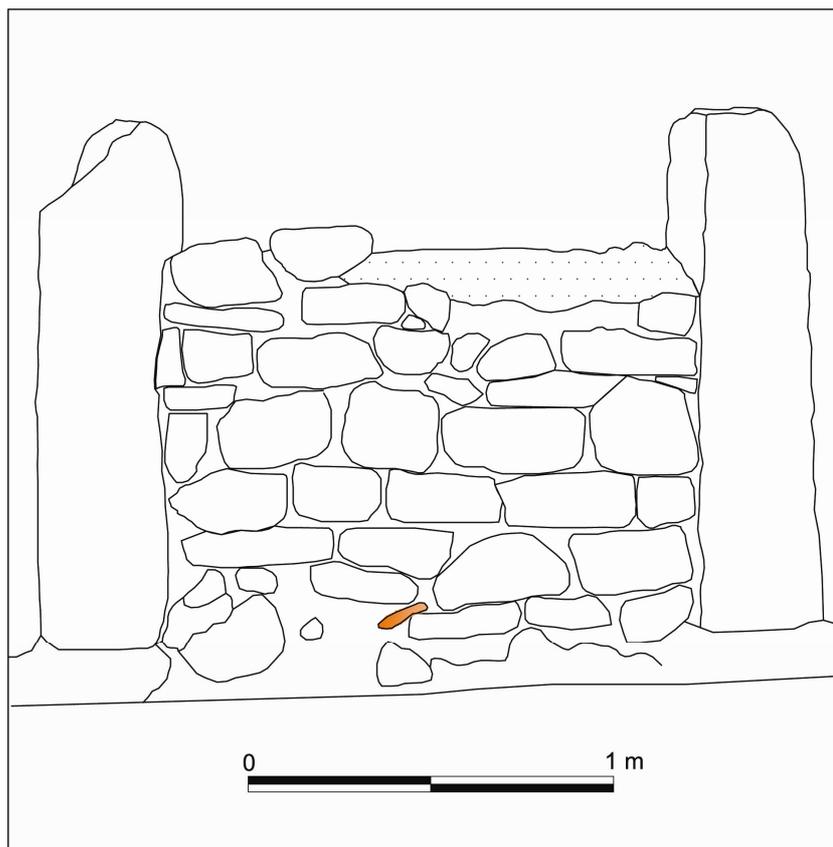
Fig. 21. Tecnica 1a, ES 51 (A 50, Casa dei capitelli ionici).

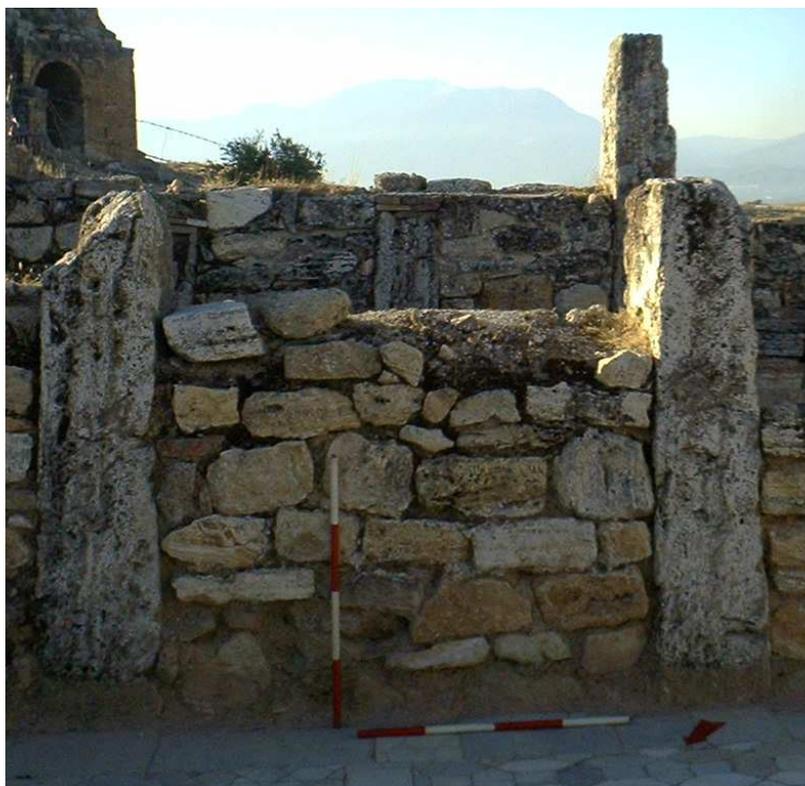
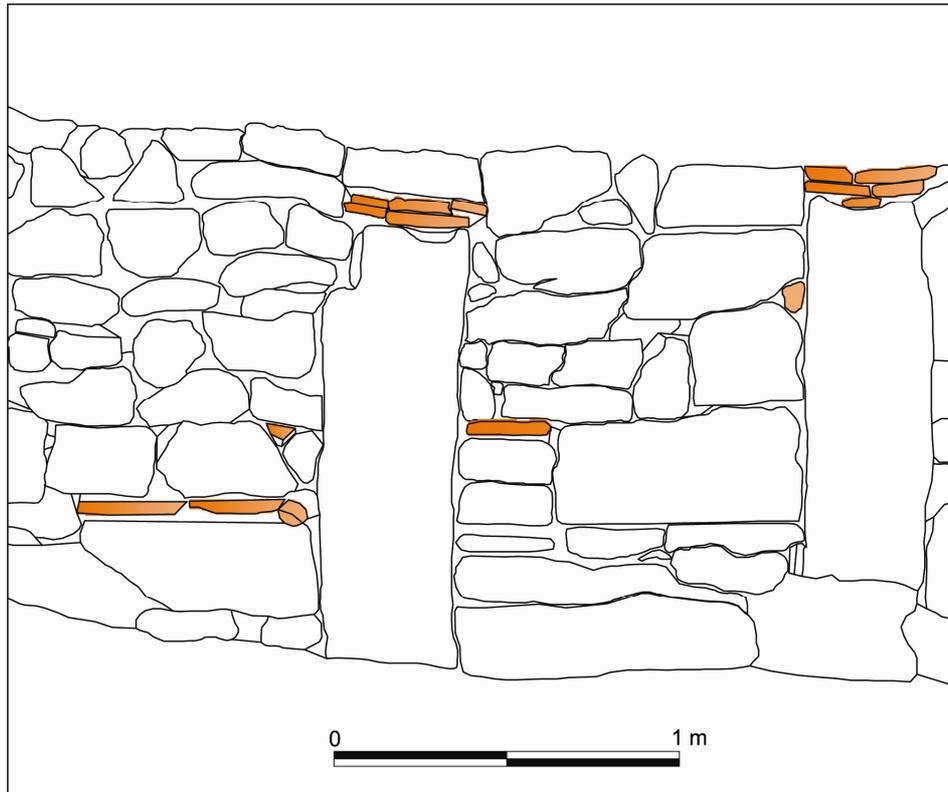
Fig. 22. Tecnica 1a, ES 1452 (stenopos 19, Casa dei capitelli ionici)

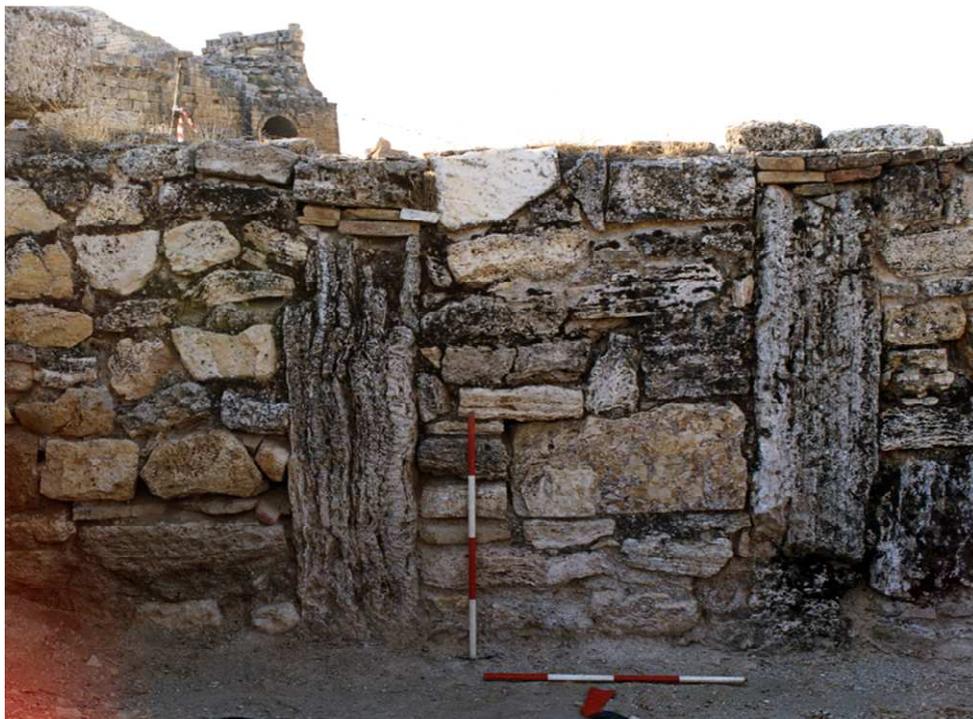
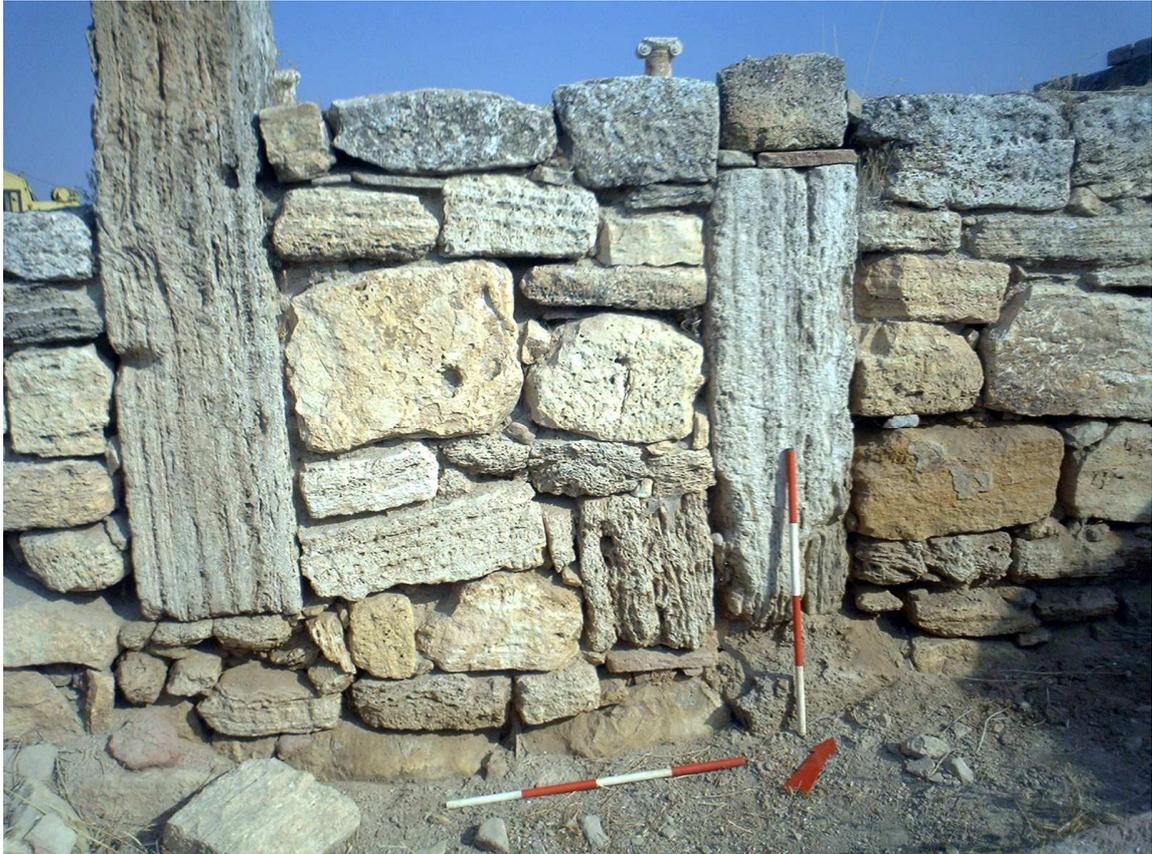
**Fig. 23. ES 1452 (stenopos 19, Casa dei capitelli ionici),
con in evidenza il piano di fondazione ottenuto con materiale eterogeneo collocato
sopra il piano roccioso.**

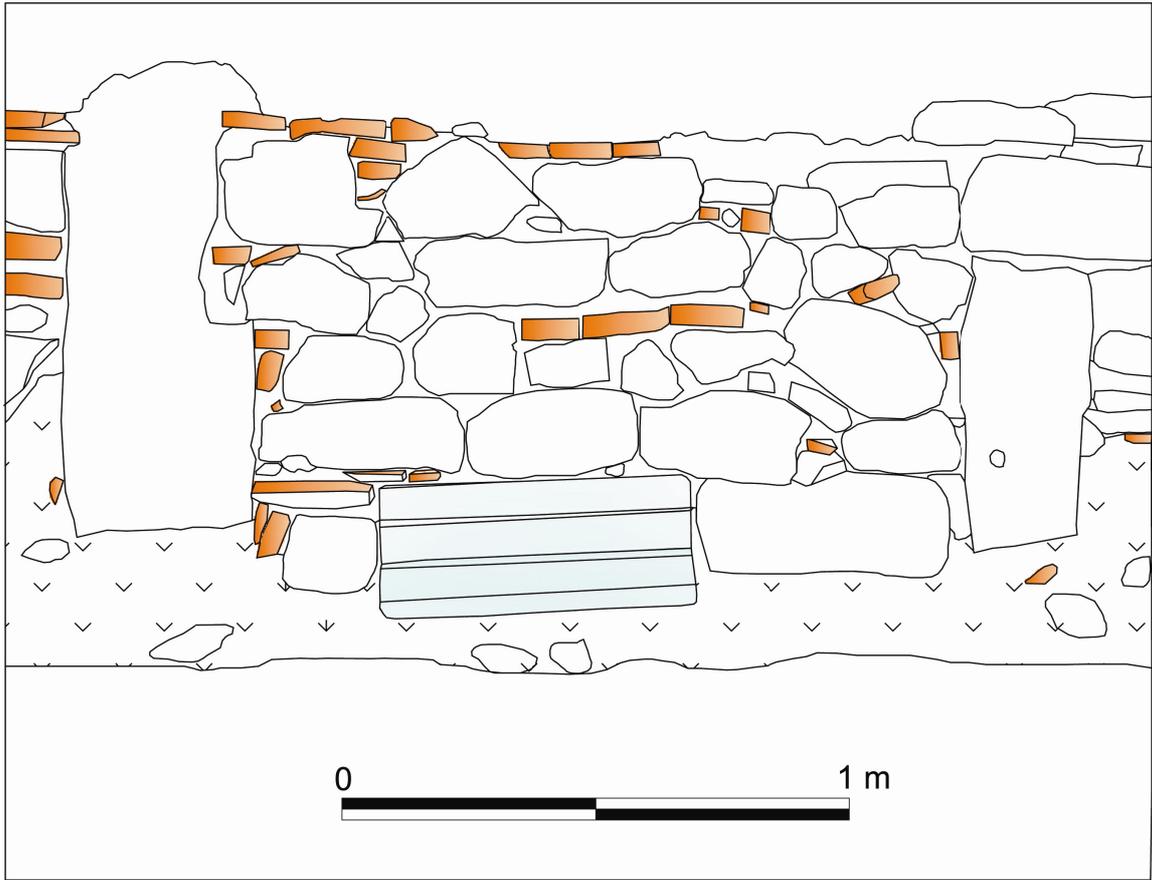
Fig. 24. Tecnica 1b, ES 193 (A 195, Casa dei capitelli ionici).

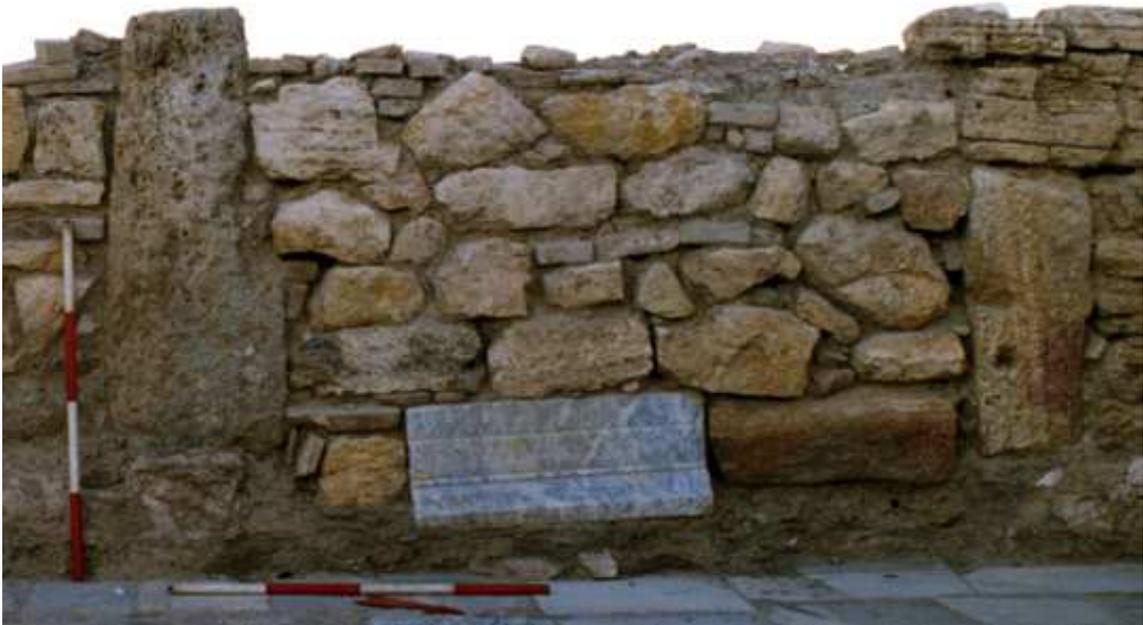
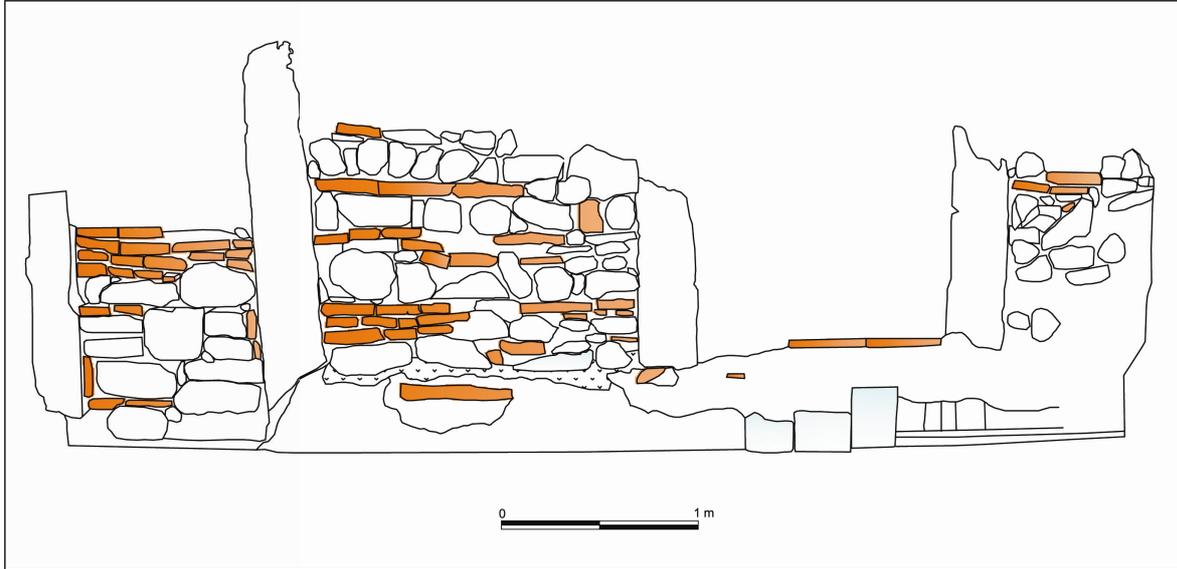
Fig. 25. Tecnica 1b, ES 192 (A 195, Casa dei capitelli ionici).

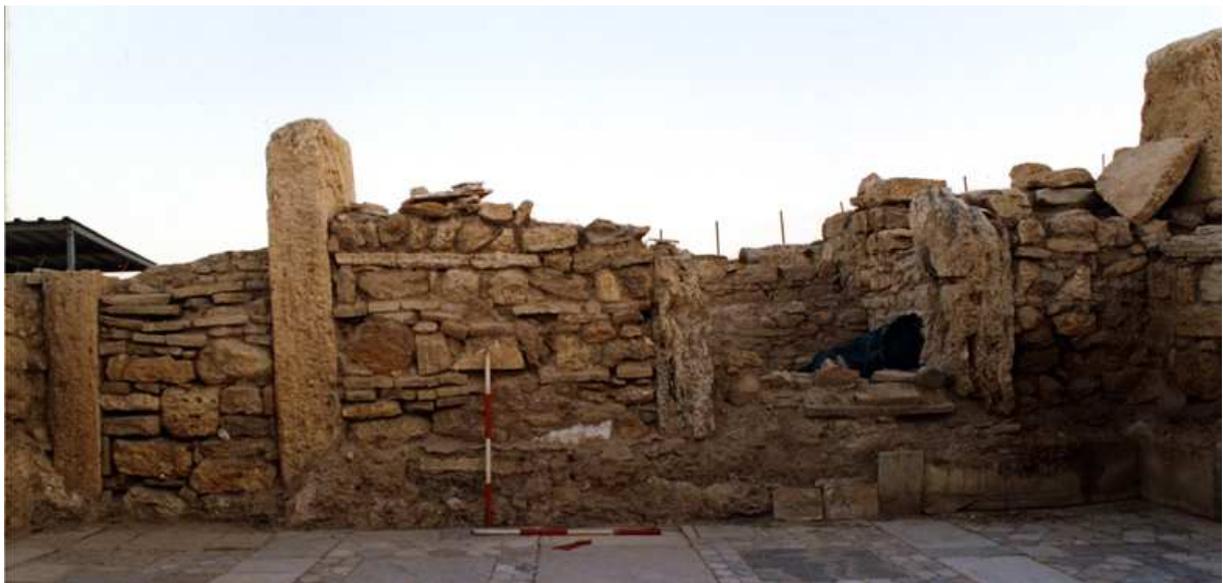
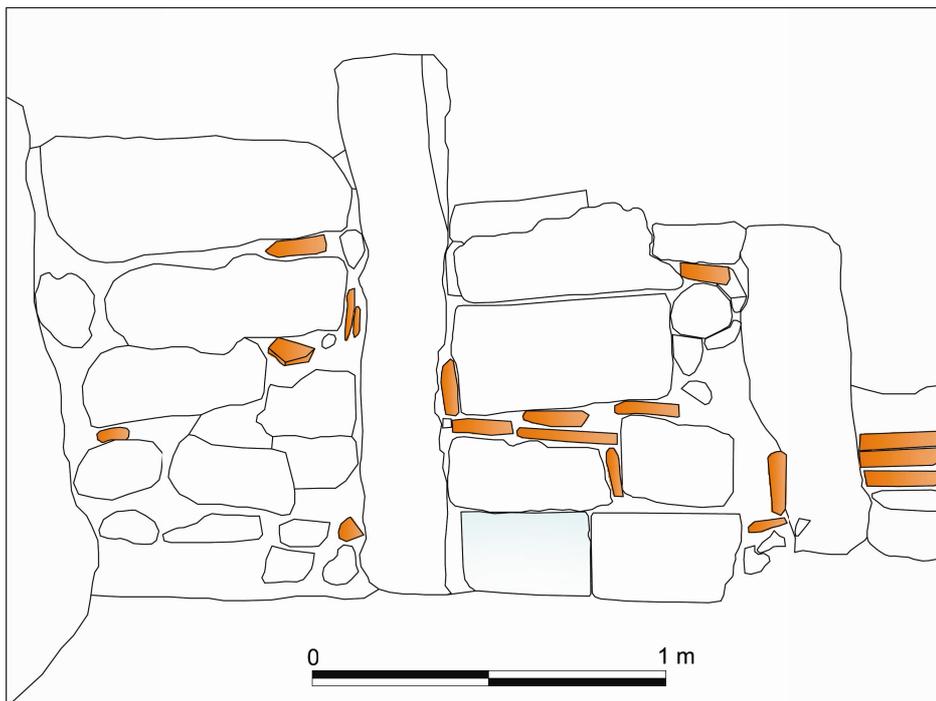
Fig. 26. Tecnica 1c, ES 73 (A 113, Casa dei capitelli ionici).

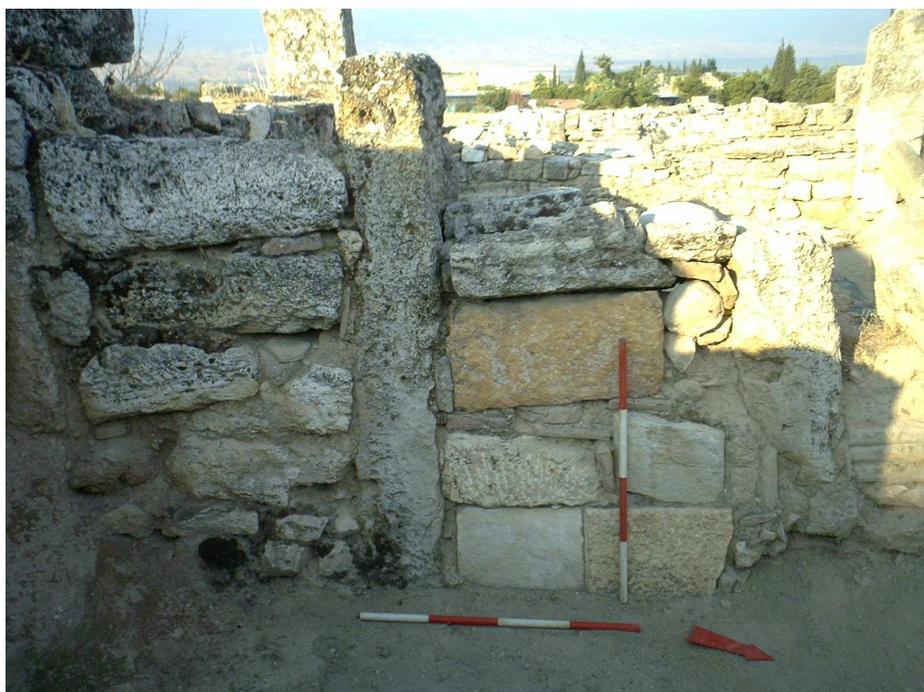
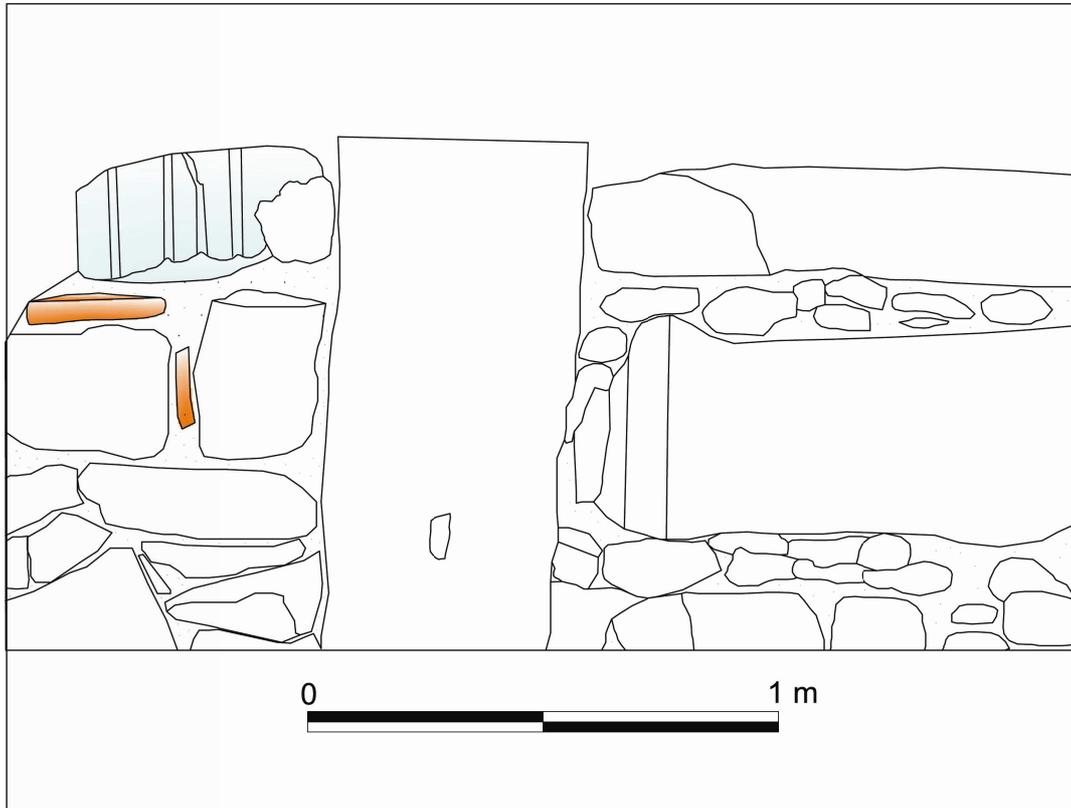
Fig. 27. Tecnica 1c, ES 75 (A 113, Casa dei capitelli ionici).

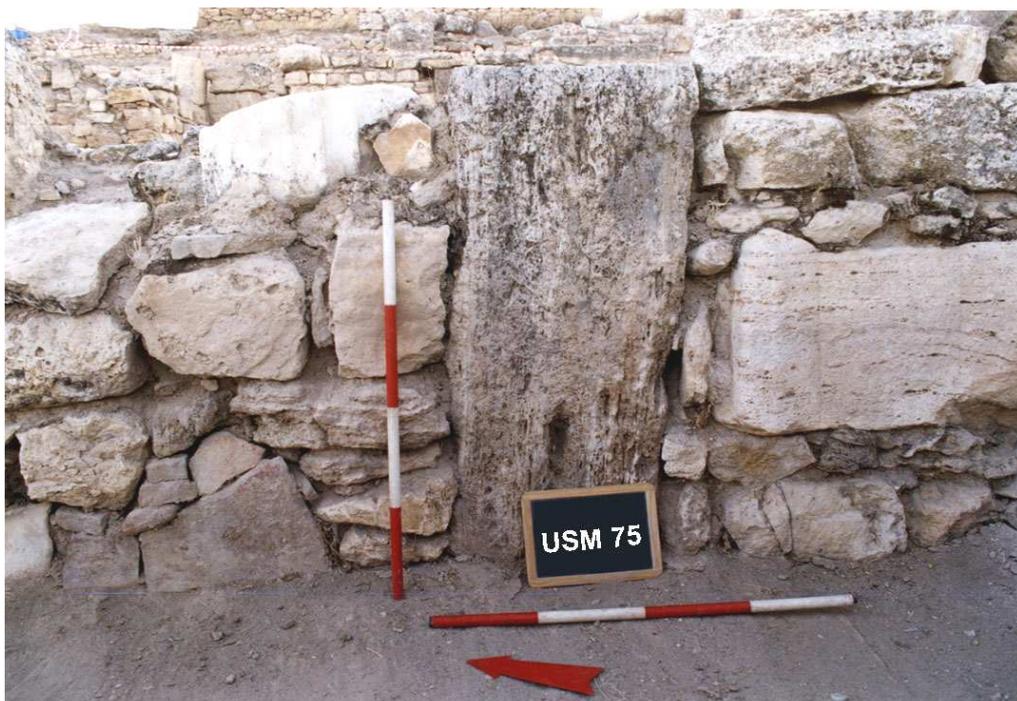
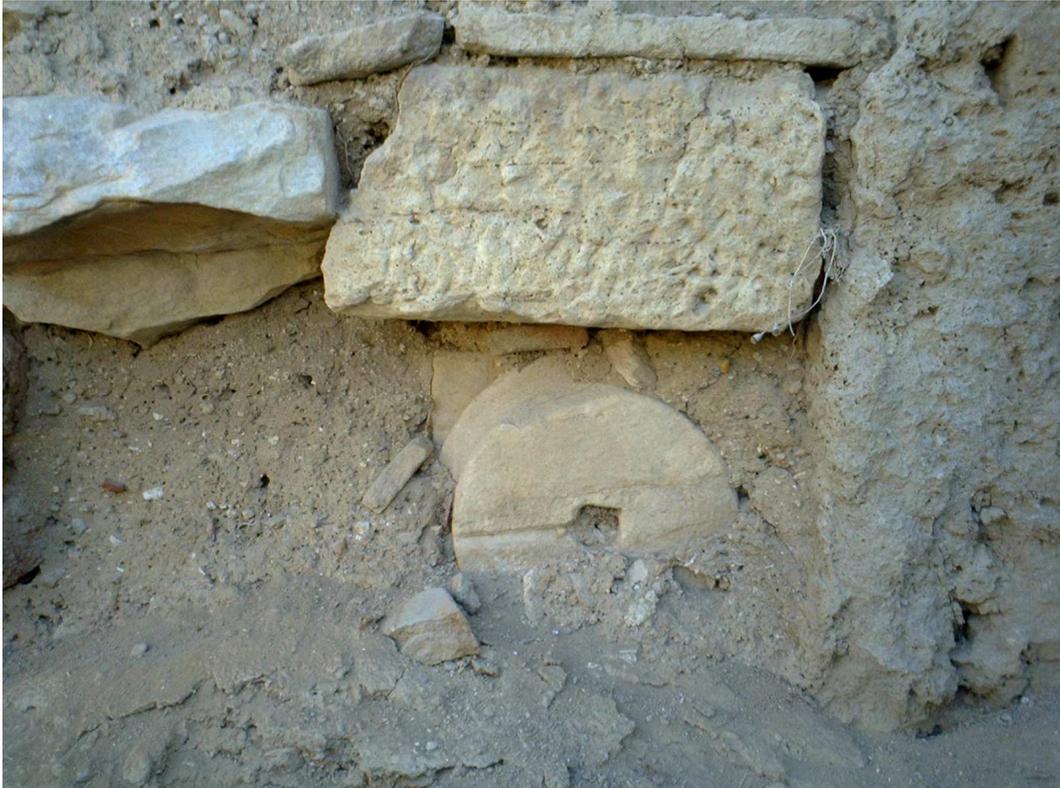
Fig. 28. Muro ES 73 (A 26, Casa dei capitelli ionici), riutilizzo di una base marmorea, dotata di incasso centrale e di canale di scolo per la fusione del piombo.

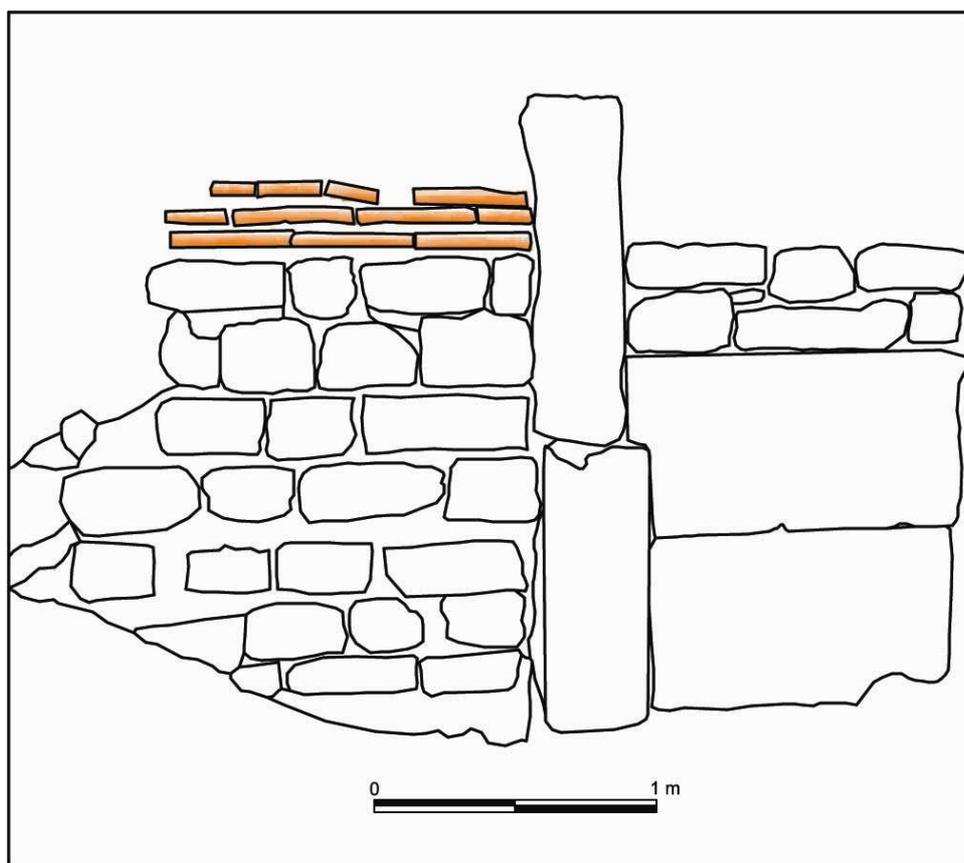
Fig. 29. Muro ES 9 (A 27 e 28, Casa dei capitelli ionici), particolare per la presenza di tre differenti tecniche edilizie: la tecnica 1 (a telaio), 2 (a blocchetti) e 3 (alternata).

L'idea strutturale di utilizzare catene come elementi portanti del muro permane anche nell'ambito di altre tecniche murarie che danno luogo a vere e proprie apparecchiature eterogenee. Tali, per esempio, sono i muri ES 9 nel vano A 28 ed ES 13 nel vano A 31 nella *Casa dei capitelli ionici*, entrambi caratterizzati anche dalle apparecchiature proprie delle tecniche 2 e 3, oppure il perimetrale orientale dell'*Insula* ES 90 (in corrispondenza del vano A 115) e il muro interno ES 1218 in corrispondenza dei vani A 115 e 176 nella *Casa del cortile dorico*, anch'essi interessati, seppure con risultati diversi, dalla combinazione delle tecniche 1 e 2.

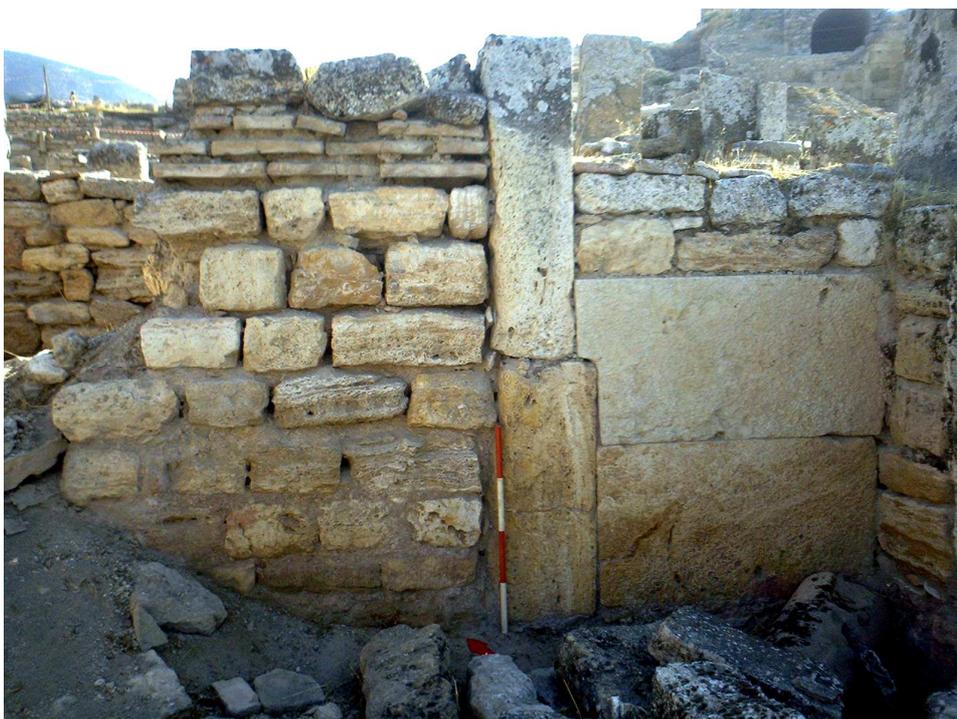
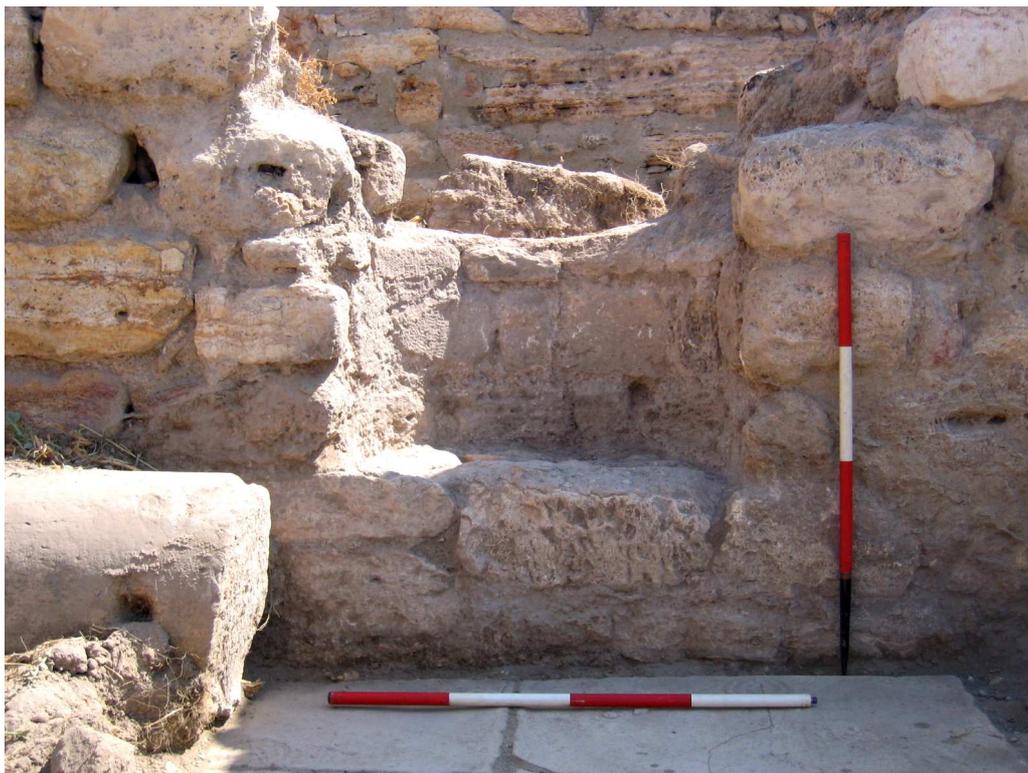
Fig. 30. Muro ES 9 (A 28, Casa dei capitelli ionici), caratterizzato al centro del paramento da una nicchia semicircolare.

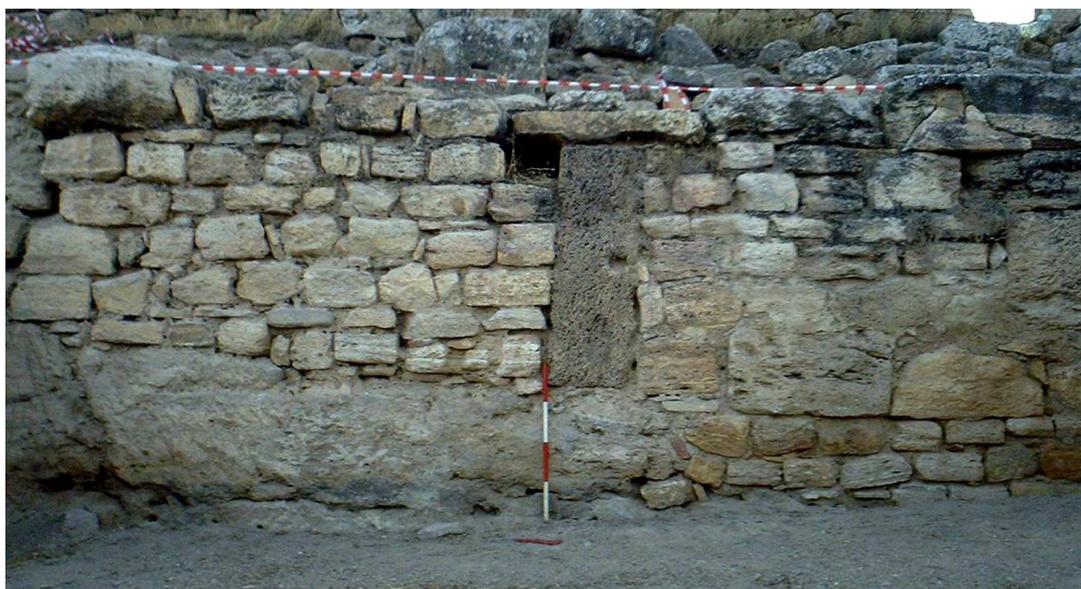
Fig. 31. Muro ES 90 (A 115, Casa del cortile dorico), costruito con la Tecnica 2, munito al centro del paramento di una catena verticale per dare maggiore solidità alla struttura.

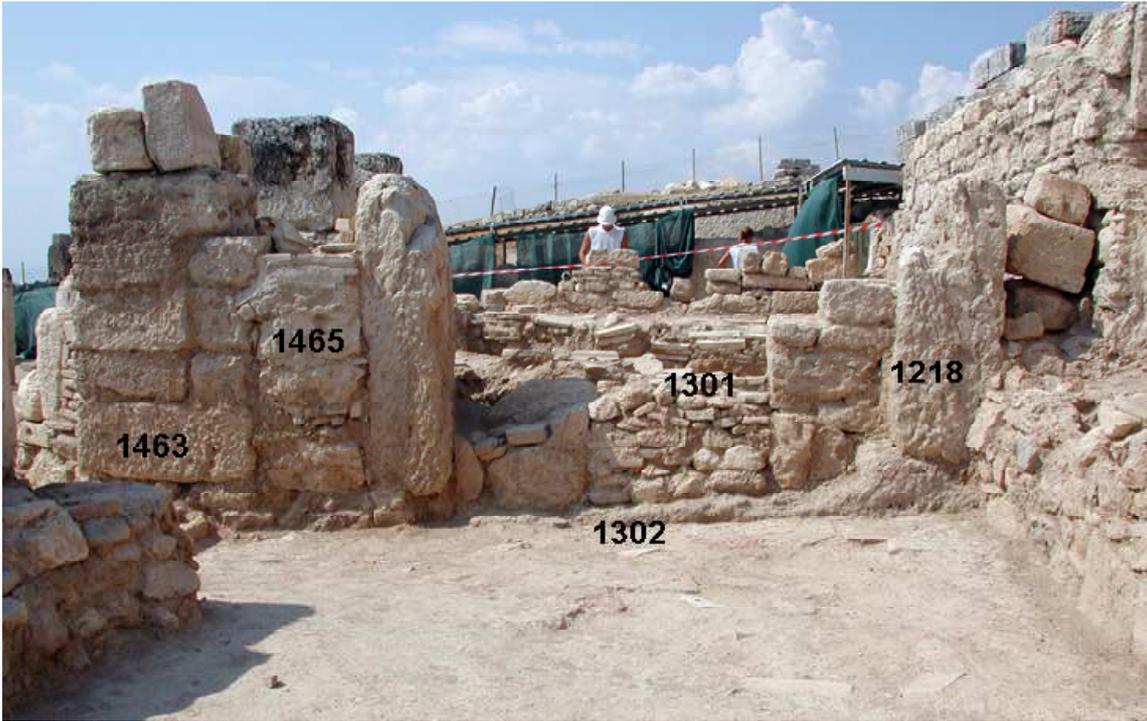
Fig. 32. Muro ES 1218 (A 176, Casa del cortile dorico), costruito con più tecniche murarie.

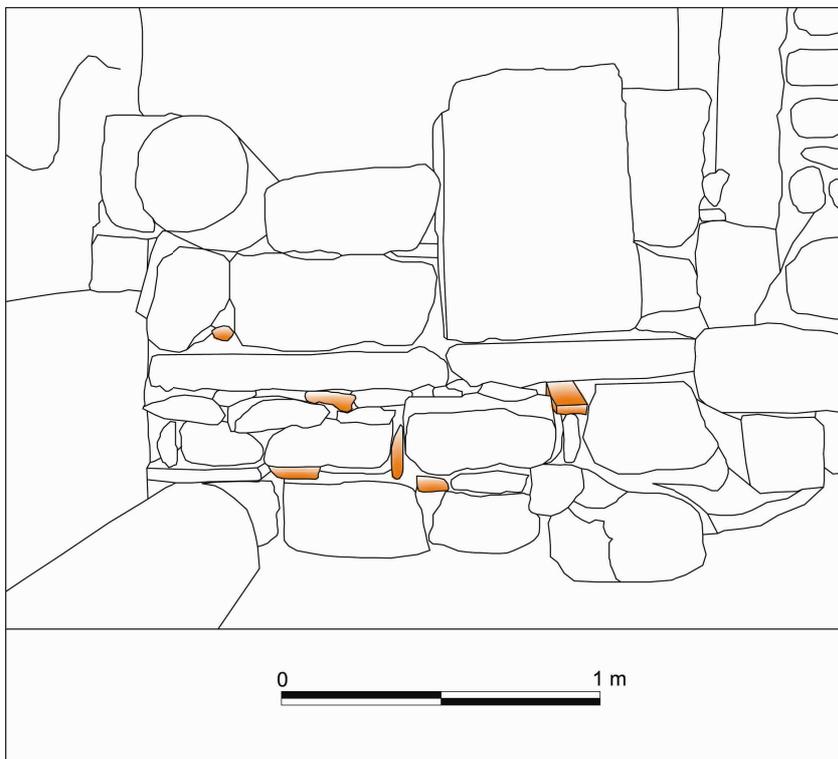
Fig. 33. Esempio della Tecnica 1 riproposta nella tamponatura tarda ES 1430 (A 28/A 55, Casa dei capitelli ionici).

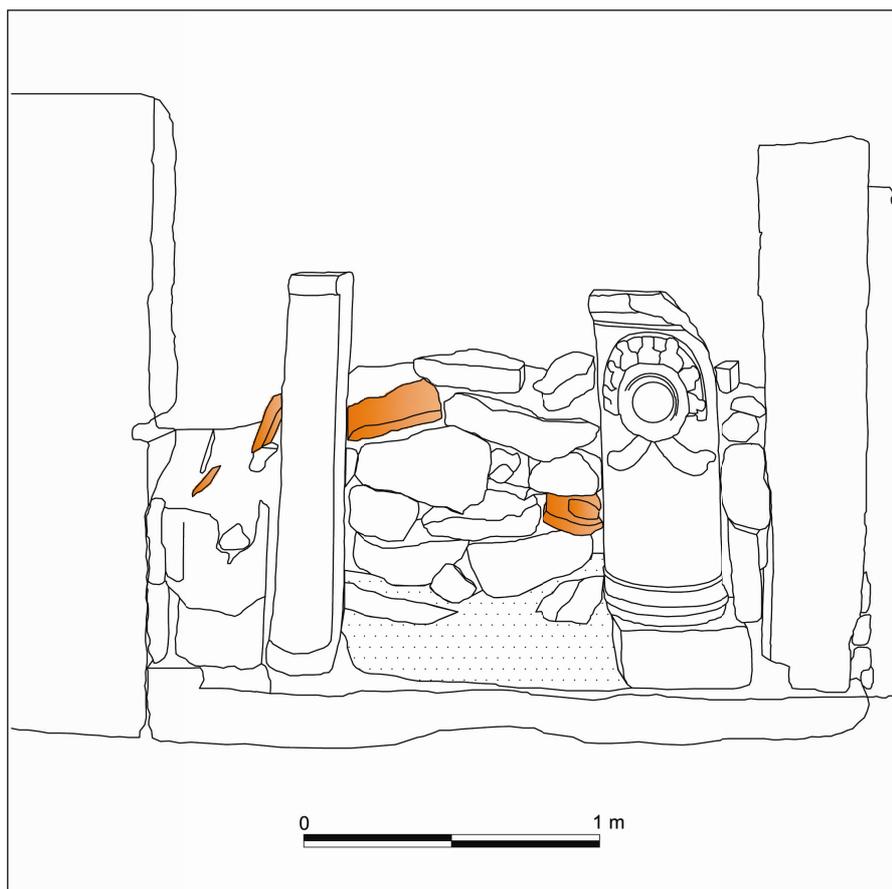
Fig. 34. Esempio della Tecnica 1 riproposta nella tamponatura tarda ES 1360 (A 27, Casa dei capitelli ionici).
