ARCHEOLOGIA DELL'ARCHITETTURA.

LO STUDIO DELLE TECNICHE COSTRUTTIVE COME FONTI STORICHE DI CONOSCENZA:

L'INSULA 104 DI HIERAPOLIS DI FRIGIA (TURCHIA).

Tesi di dottorato di RAFFAELLA BORTOLIN, Matr. 955231

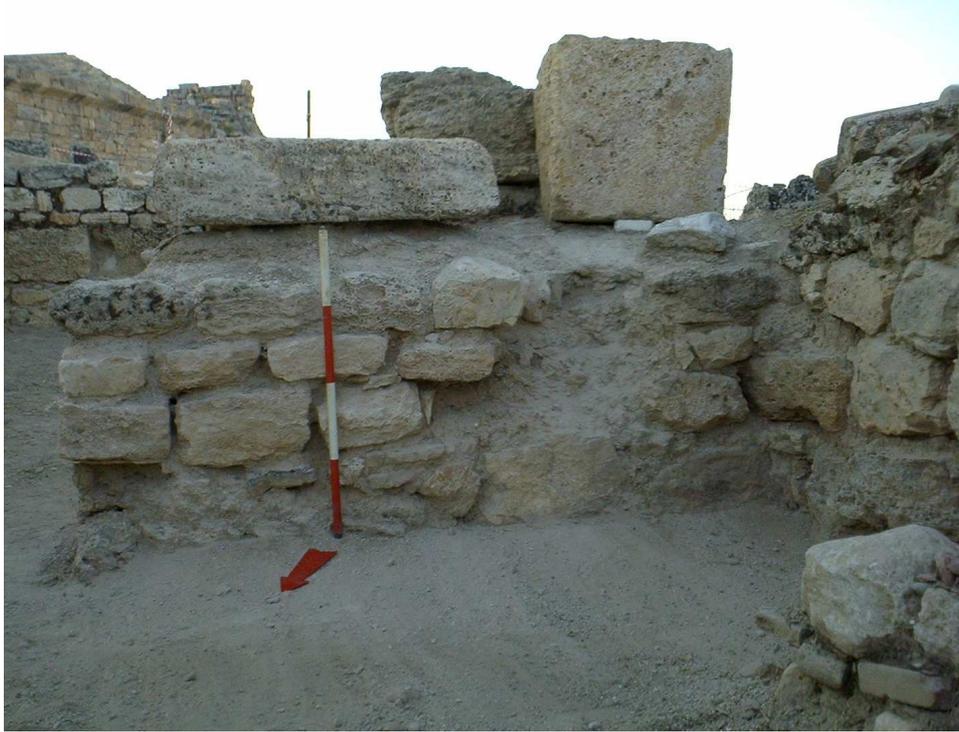
Fig. 36. Tecnica 2a, muro ES 137 (A 176, Casa del cortile dorico).

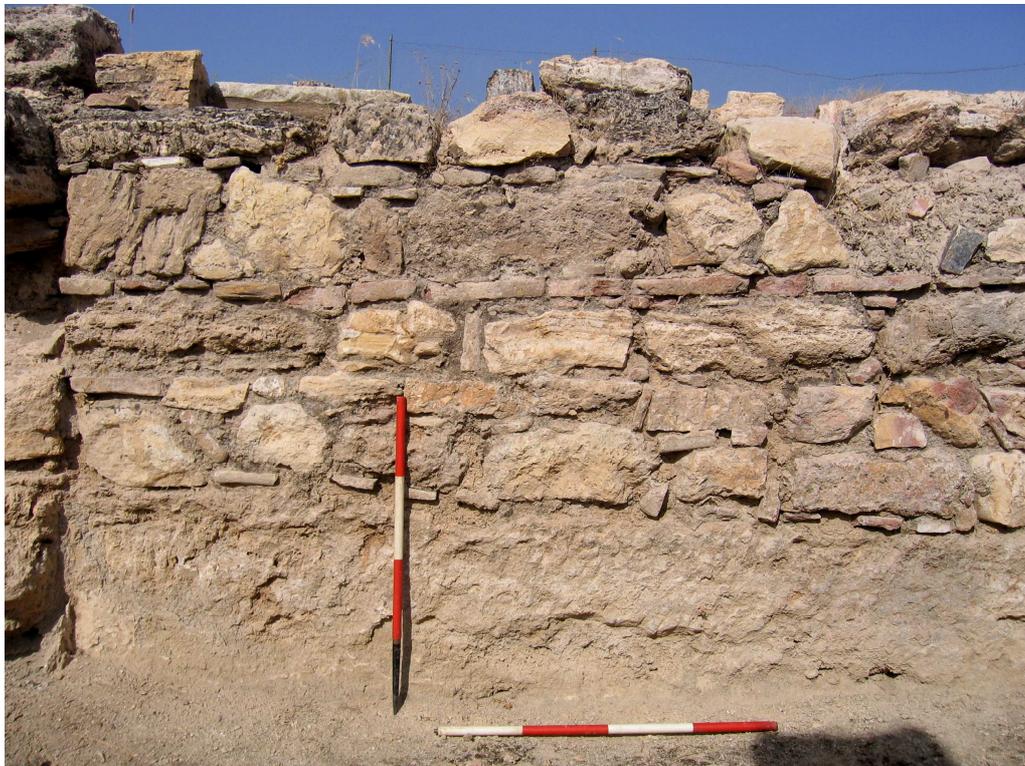
Fig. 37. Tecnica 2b, muro ES 124 (A 84, Casa dei capitelli ionici).

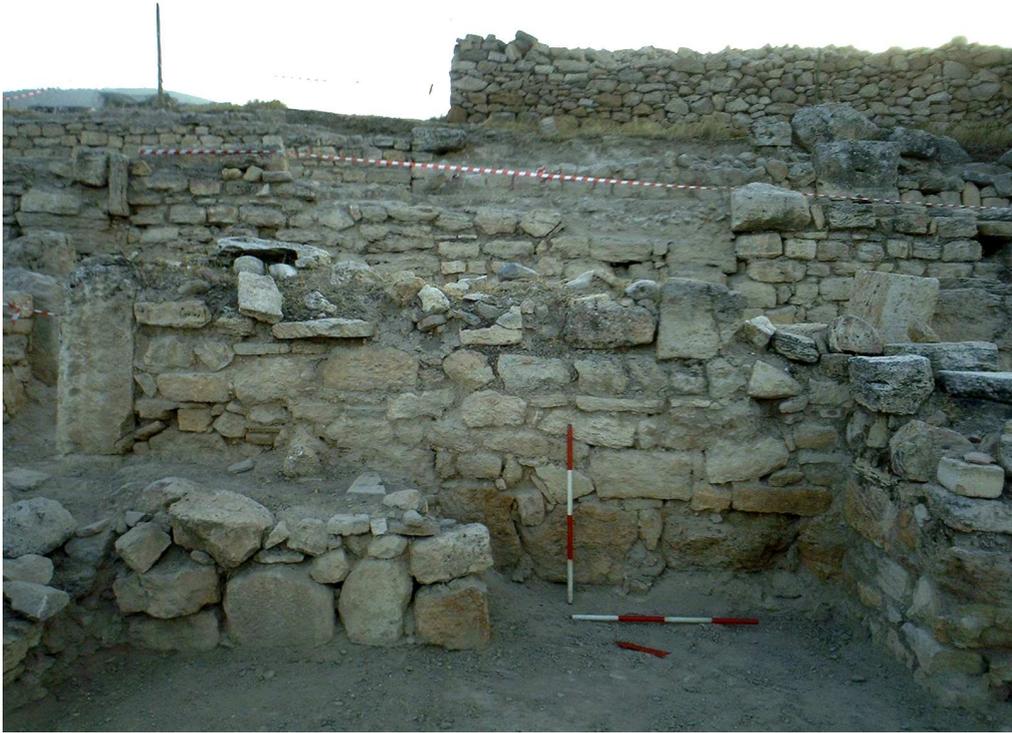
Fig. 38. Tecnica 2c, muro ES 143 (A 176, Casa del cortile dorico).

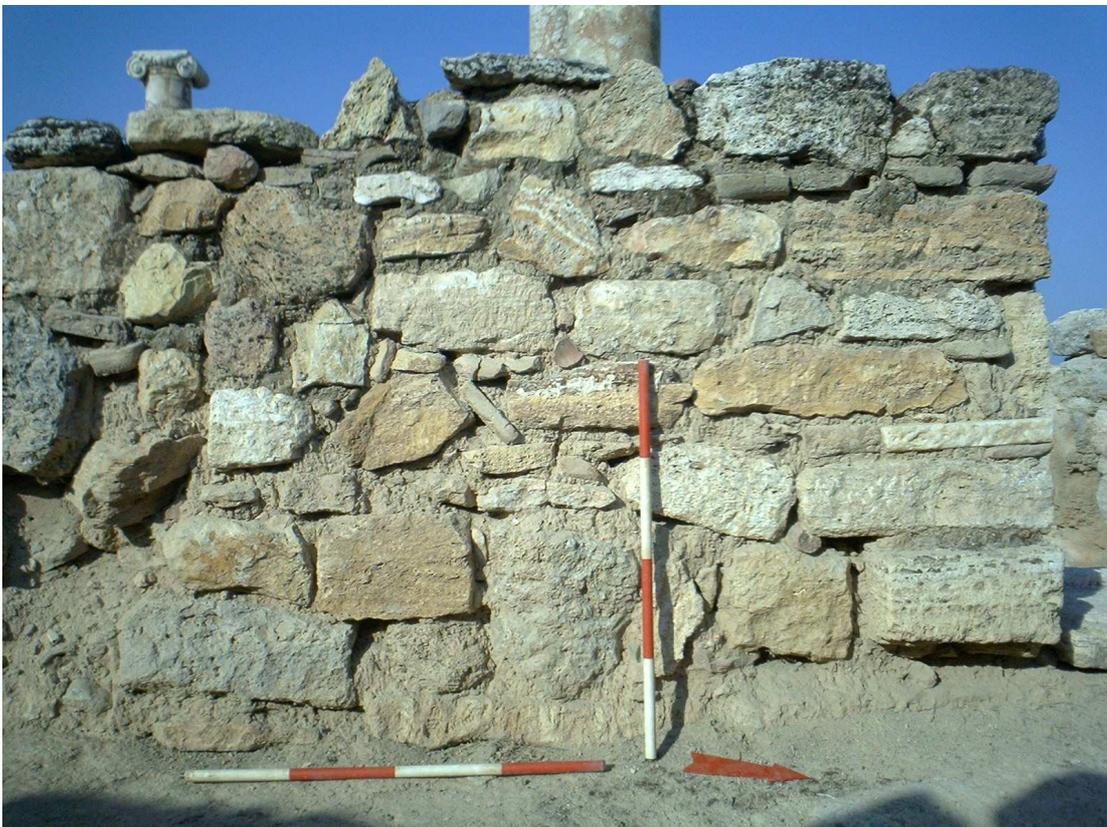
Fig. 39. Tecnica 2d, muro ES 69 (A 84, Casa dei capitelli ionici).

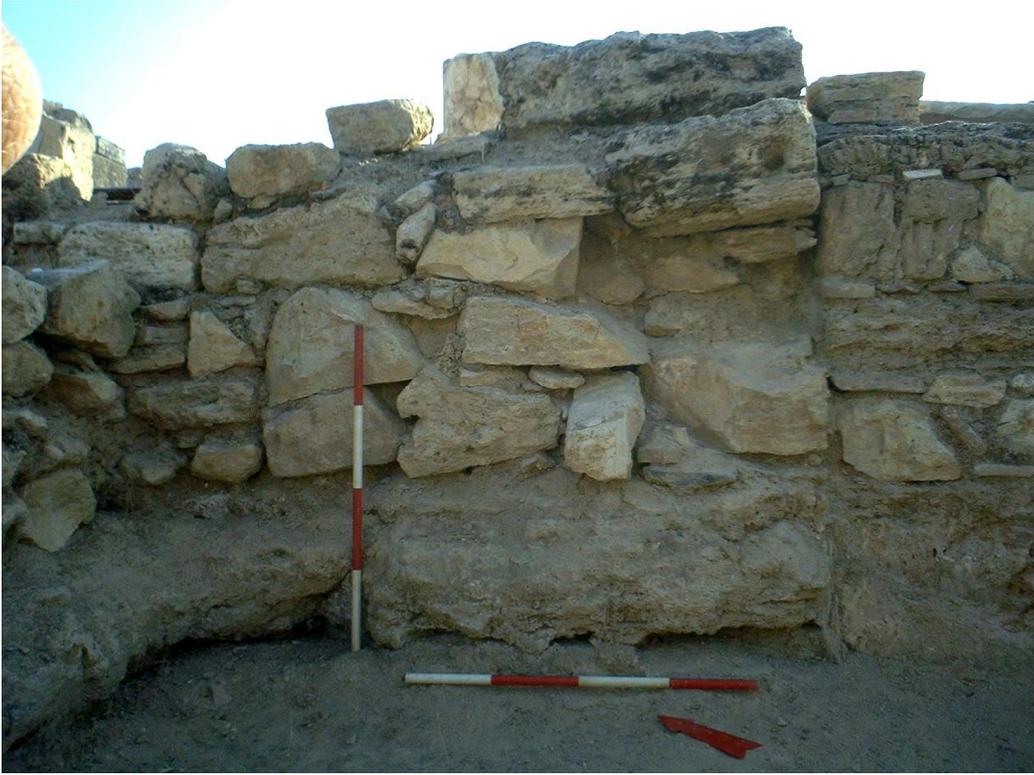
Fig. 40. Tecnica 2e, muro ES 1460 (A 84, Casa dei capitelli ionici).

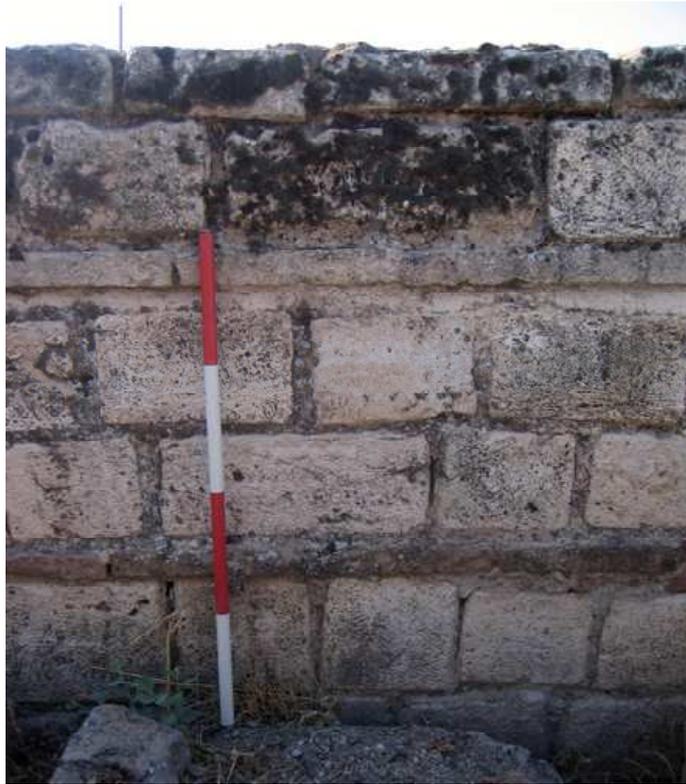
Fig. 45. Tecnica 3, muro ES 1473 (stenopos 18, Casa dell'iscrizione dipinta).

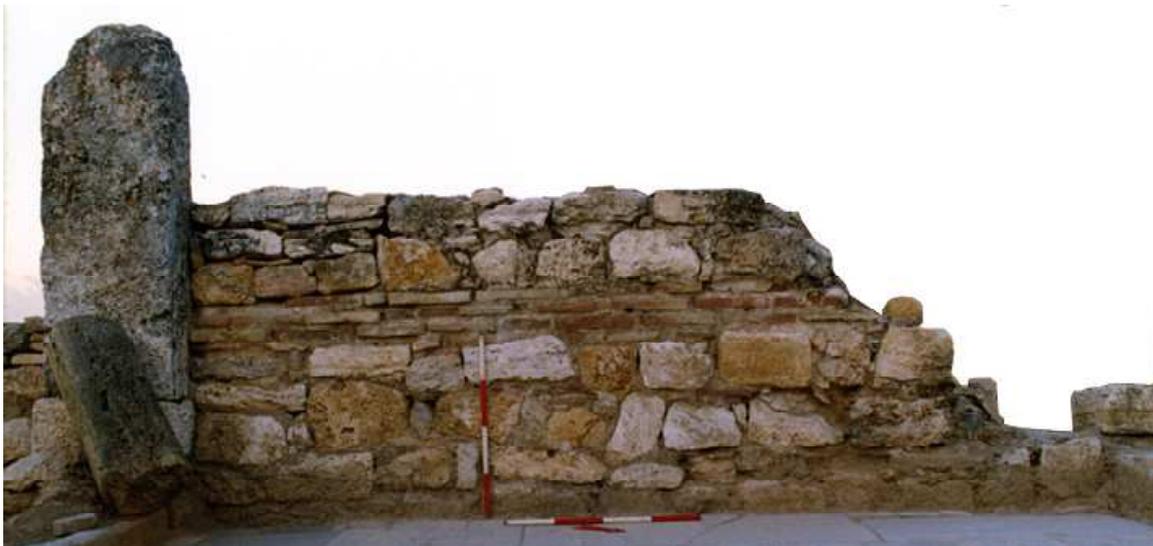
Fig. 46. Tecnica 3a, muro ES 5 (A 50, Casa dei capitelli ionici).

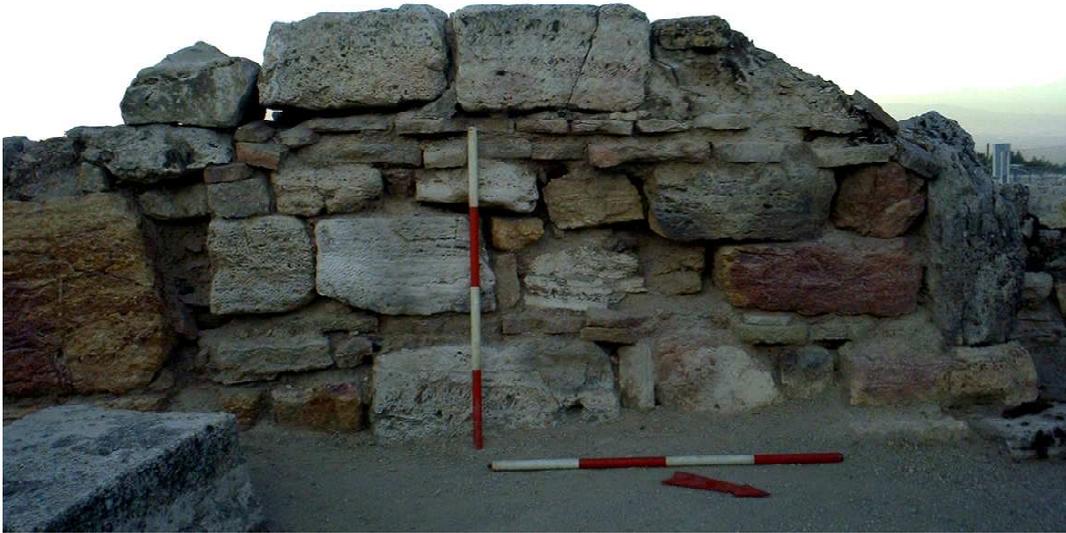
Fig. 47. Tecnica 3b, muro ES 1434 (A 181, Casa dei capitelli ionici).

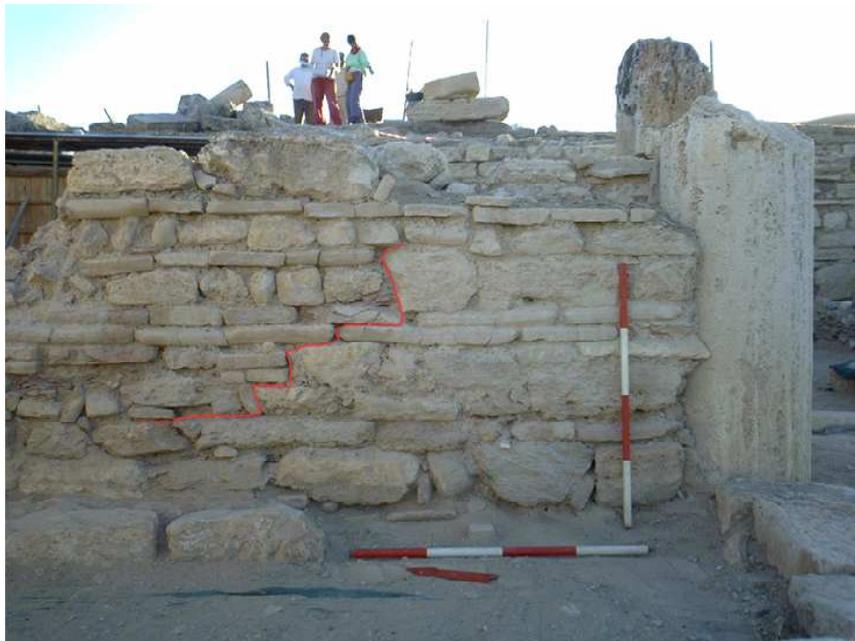
Fig. 48. Tecnica 3c, muro ES 1200 (A 1201, Casa del cortile dorico).

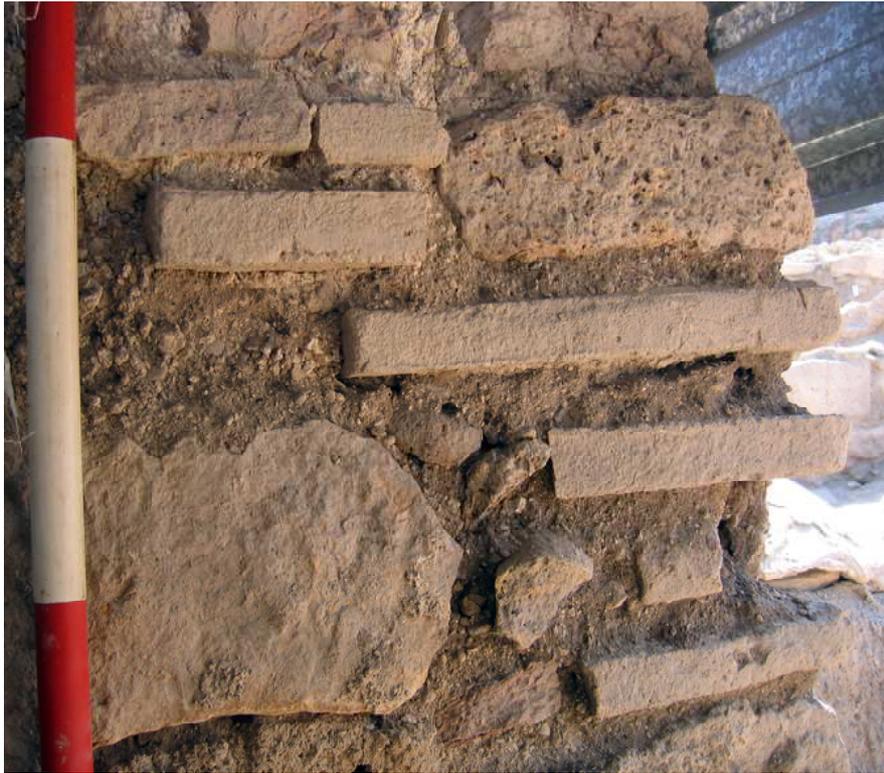
Fig. 49. Tecnica 3d, muro ES 1261 (A 1267, Casa dell'iscrizione dipinta).

Tutte queste strutture di cui sono in realtà visibili solo minime porzioni essendo tutte interamente intonacate o dipinte, si distinguono da quelle delle altre varianti per alternare alle bozze corsi e ricorsi di laterizi, specialmente in corrispondenza dei cantonali d'angolo, come appare evidente nel muro ES 1261, o delle spallette delle nicchie, di cui un chiaro esempio è costituito dalla nicchia ES 1399 ricavata nel muro ES 1261.

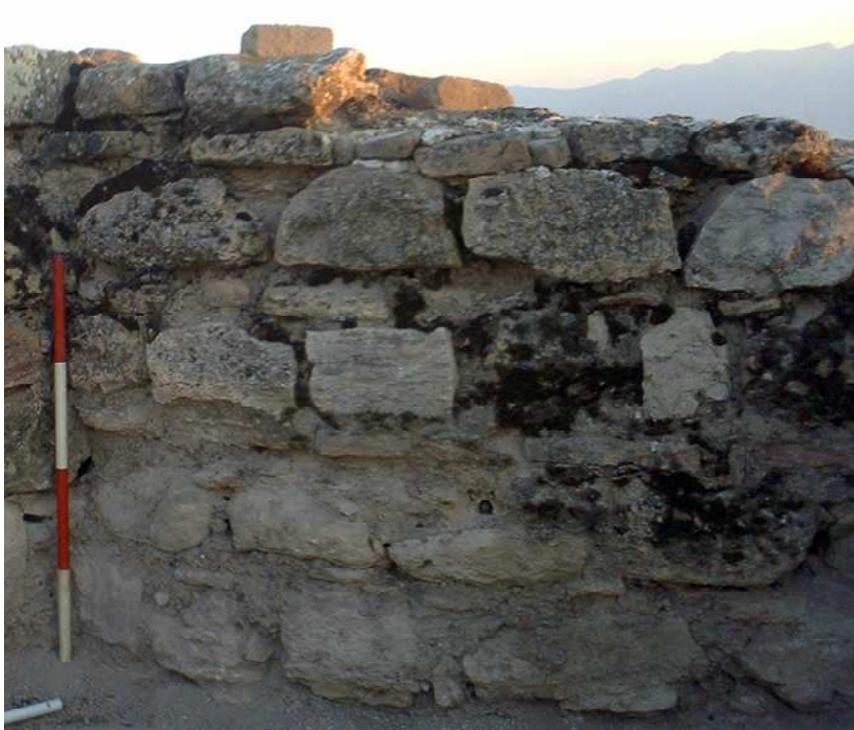
Fig. 50. Tecnica 3e, muro ES 20 (A 33, relativo al complesso delle piccole terme).

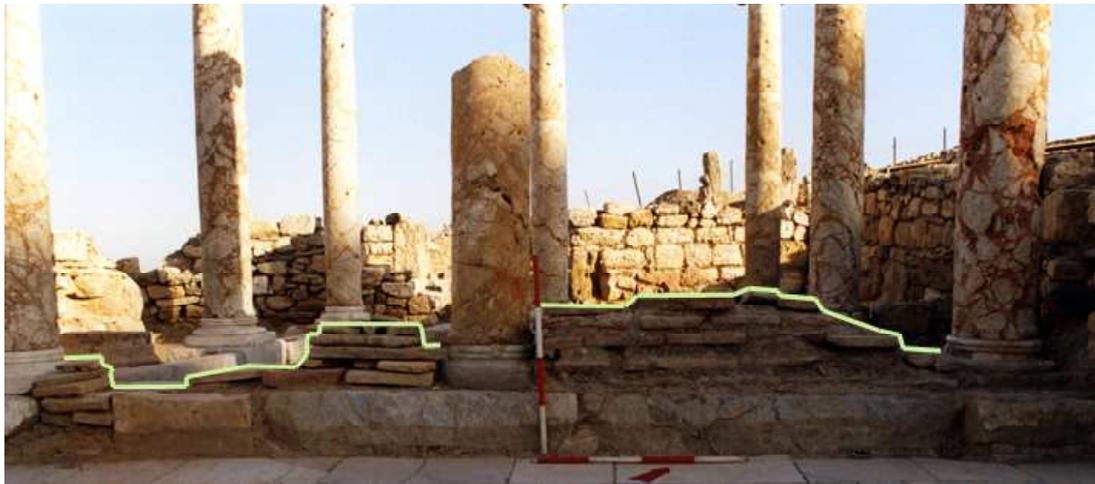
Fig. 51. Tecnica 4, muro ES 62 (A 50, Casa dei capitelli ionic).)

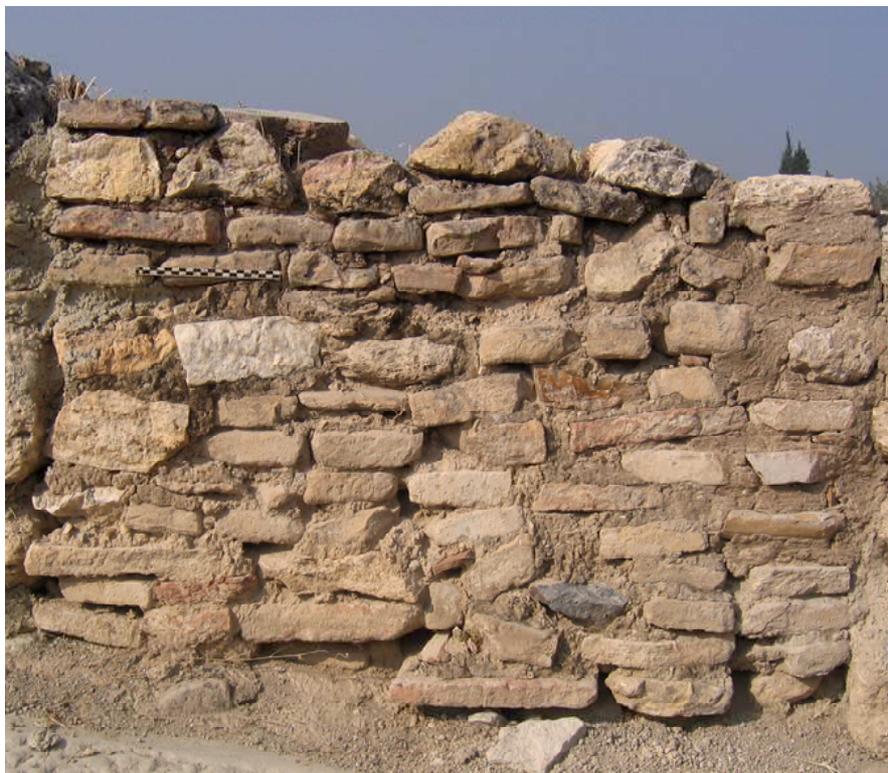
Fig. 52. Tecnica 4a, tamponatura ES 1362 (A 55, Casa dei capitelli ionic).

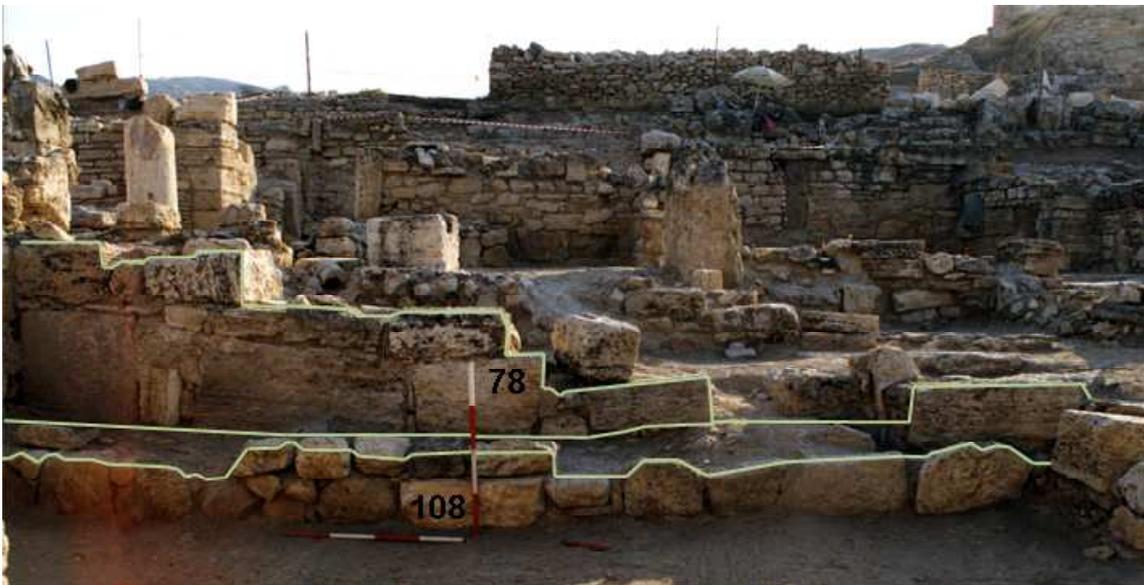
Fig. 54. Tecnica 5, muro ES 78 (A 198, Casa dei capitelli ionici).

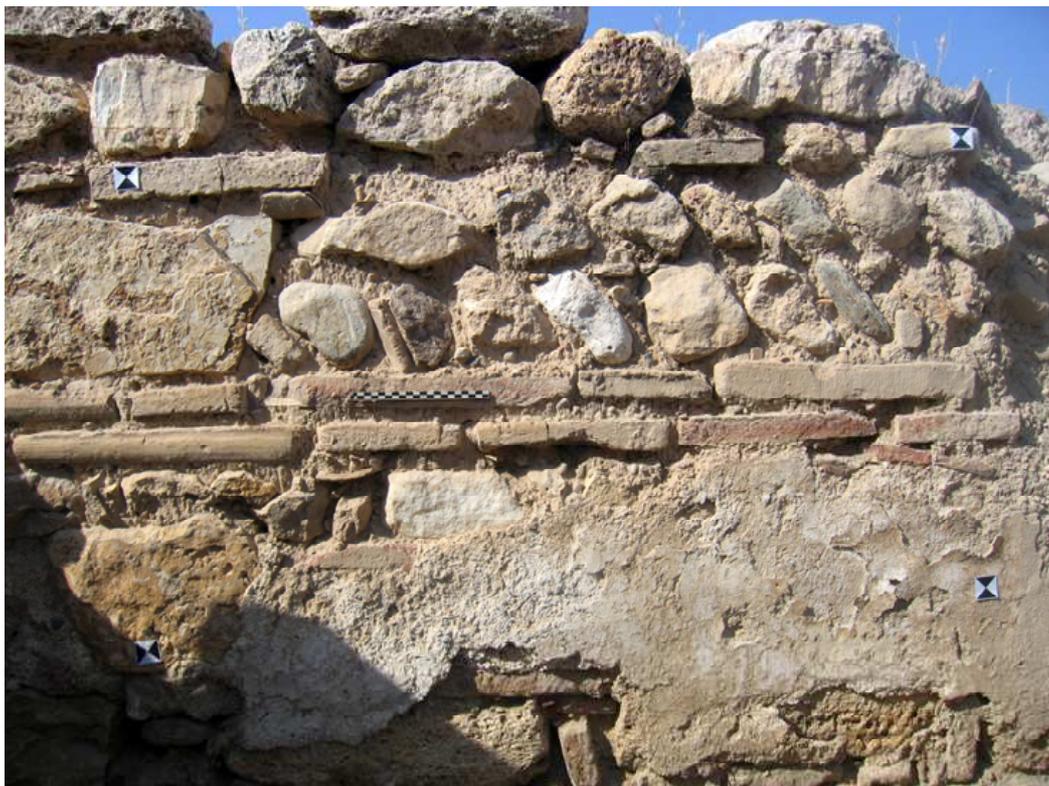
Fig. 55. Tecnica 6, ES 1200, tecnica 6 (A 198, Casa dei cortile dorico).

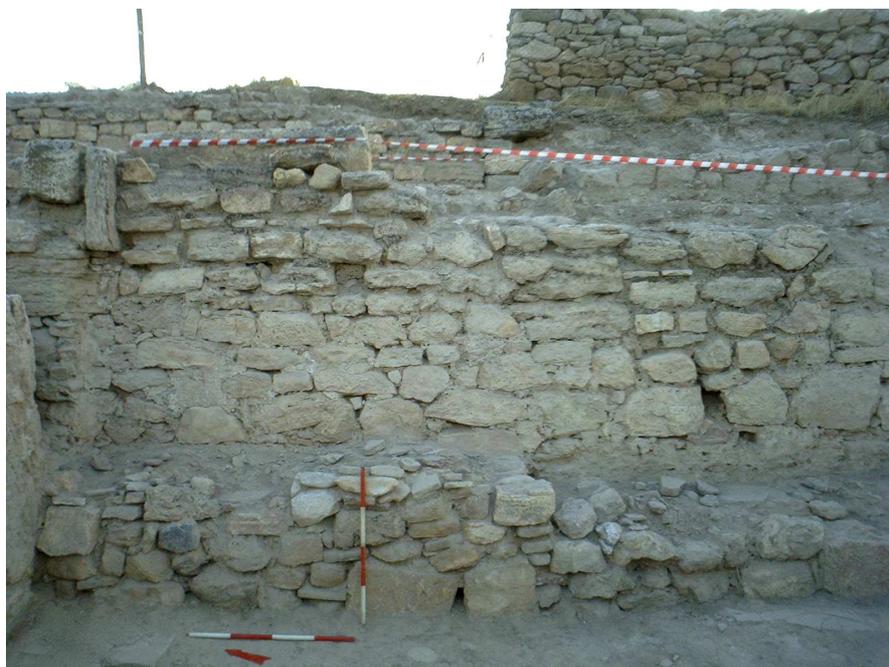
Fig. 56. Tecnica 7, bancone ES 1225 (A 176, Casa del cortile dorico).

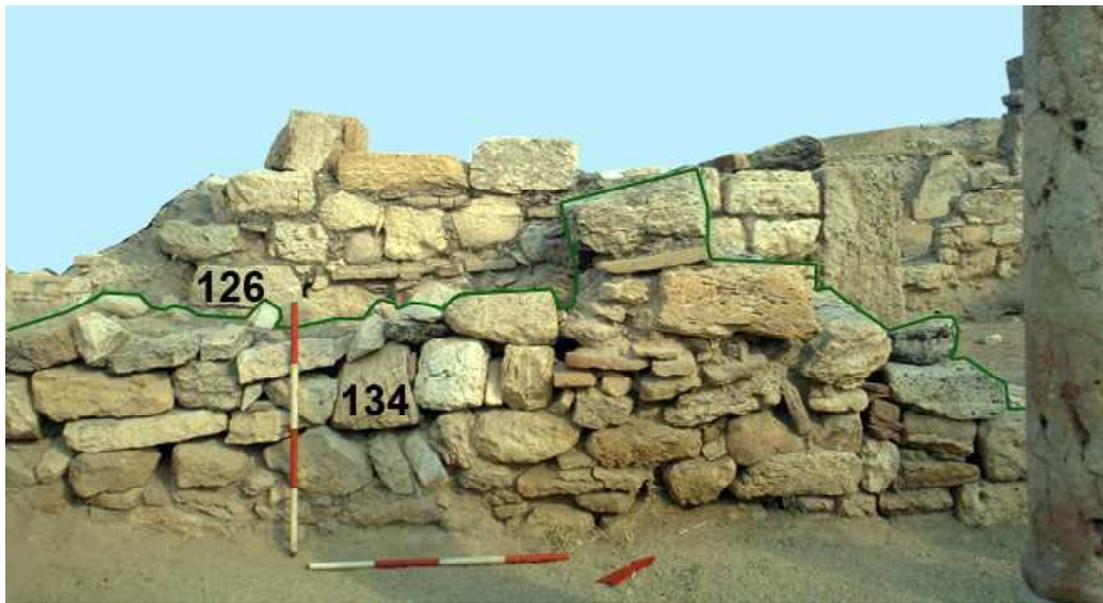
Fig. 57. Tecnica 7, scala ES 134 (A 181, Casa dei Capitelli ionici).

I soli altri interventi riconducibili a questa fase nella *Casa dei capitelli ionici* riguardano anzitutto la costruzione della scala in muratura ES 134 nel braccio settentrionale del peristilio A 181, chiara evidenza dell'esistenza di un piano superiore, confermata peraltro anche dall'esistenza di un secondo ordine del peristilio, costituito da colonne più piccole in onice¹⁶: per quanto non sia possibile ricostruirne l'esatta estensione, è stato ragionevolmente ipotizzato che questo piano coprisse le stanze disposte attorno al peristilio, ove avrebbero trovato spazio sia le attività domestiche che quelle più intime e familiari, essendo le stanze del piano terra dedicate principalmente alle attività sociali di rappresentanza¹⁷. Un ultimo intervento, infine, prevede la stesura del pavimento in *opus sectile* ES 196 all'interno dell'edra A 1239¹⁸, contemporaneo alla stesura delle pitture che ne decorano le pareti murarie. Dalle tracce di intonaco dipinto ancora visibili nel lato interno del

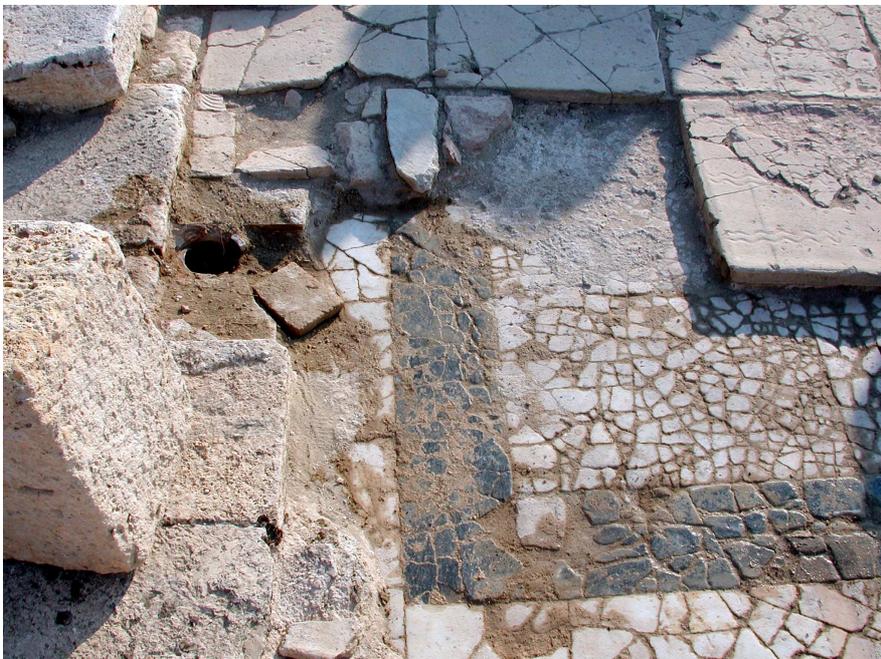
Fig. 62. *Opus sectile a grande modulo* ES 1236 (A 142, Casa del Cortile dorico).

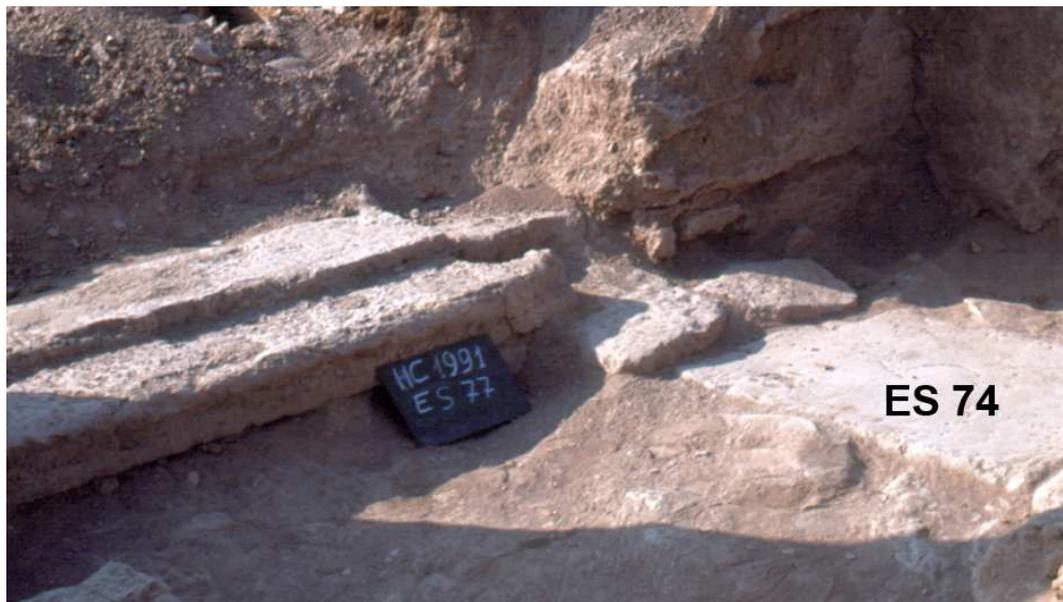
Fig. 68. Pavimento in lastre di marmo ES 74 (A 54, Casa del cortile dorico).
